## RAPPORT D'ENQUÊTE AÉRONAUTIQUE A09P0187

### RENCONTRE DE TURBULENCE DE SILLAGE ET IMPACT CONTRE LE RELIEF

DU PIPER PA-31-350 CHIEFTAIN C-GNAF  
EXPLOITÉ PAR INTEGRA OPS LTD.  
(S/N CANADIAN AIR CHARTERS)  
À RICHMOND (COLOMBIE-BRITANNIQUE)  
LE 9 JUILLET 2009

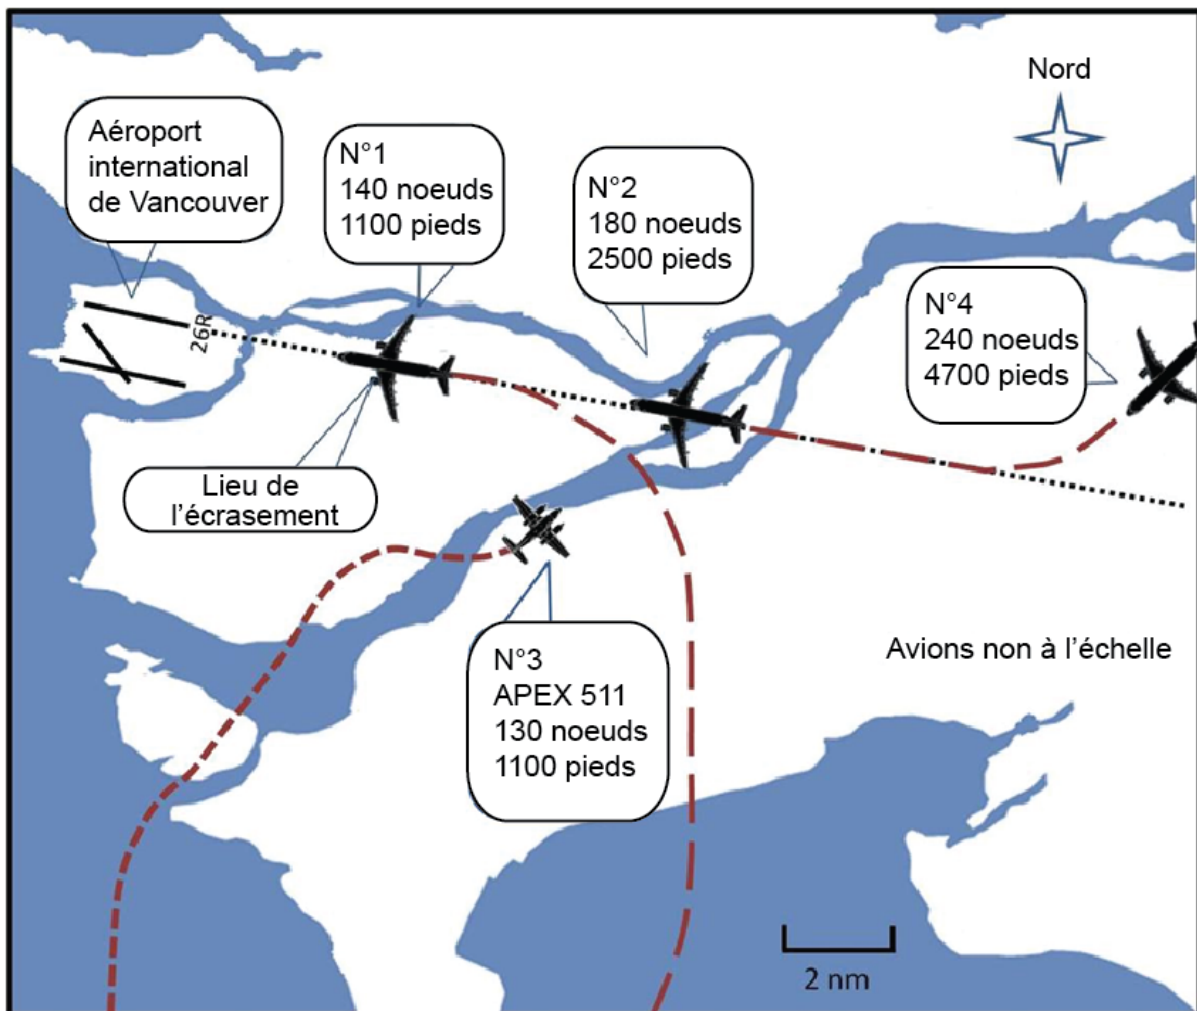
Figure 1. Position des aéronefs à 22 h 4 min 42 s

À 22 h 1, la tour de Vancouver a informé APEX 511 qu'il serait le deuxième ou le troisième avion en approche (voir la Figure 1). À 22 h 2, APEX 511 a survolé le VOR (radiophare omnidirectionnel à très haute fréquence) de Vancouver, 7 nm au sud de l'aéroport, à 1500 pieds asl, en se dirigeant au nord-ouest vers un point de repère situé à environ 2 nm au sud-est de l'aéroport. Après avoir survolé le VOR, APEX 511 est descendu à 1000 pieds asl. À 22 h 3, APEX 511 a été avisé qu'il serait le troisième avion, derrière un Airbus. Le contrôleur d'aéroport a donné l'instruction à APEX 511 de prolonger son approche vers l'est, en vent arrière, et a émis un avertissement de turbulence de sillage en précisant la position de l'avion à suivre. L'équipage d'APEX 511 a demandé au contrôleur d'aéroport s'il devait effectuer un virage à 360°. Le contrôleur d'aéroport lui a confirmé d'élargir son approche vers l'est et de suivre l'avion lorsqu'il serait en vue.

APEX 511 a intercepté la trajectoire de vol de l'Airbus par en dessous à environ 3,2 nm du seuil de la piste, 44 secondes après le passage de l'Airbus à ce point. Neuf secondes plus tard, la cible radar indiquait qu'APEX 511 se trouvait à 700 pieds, avant que le contact radar ne soit perdu.
