**RAPPORT D'ENQUÊTE AÉRONAUTIQUE**  
**A09Q0190**

**COLLISION AVEC UN CÂBLE**

**DE L'HÉLICOPTÈRE ROBINSON R44 II RAVEN C-GJMP**  
**À FRANQUELIN (QUÉBEC)**  
**LE 12 NOVEMBRE 2009**

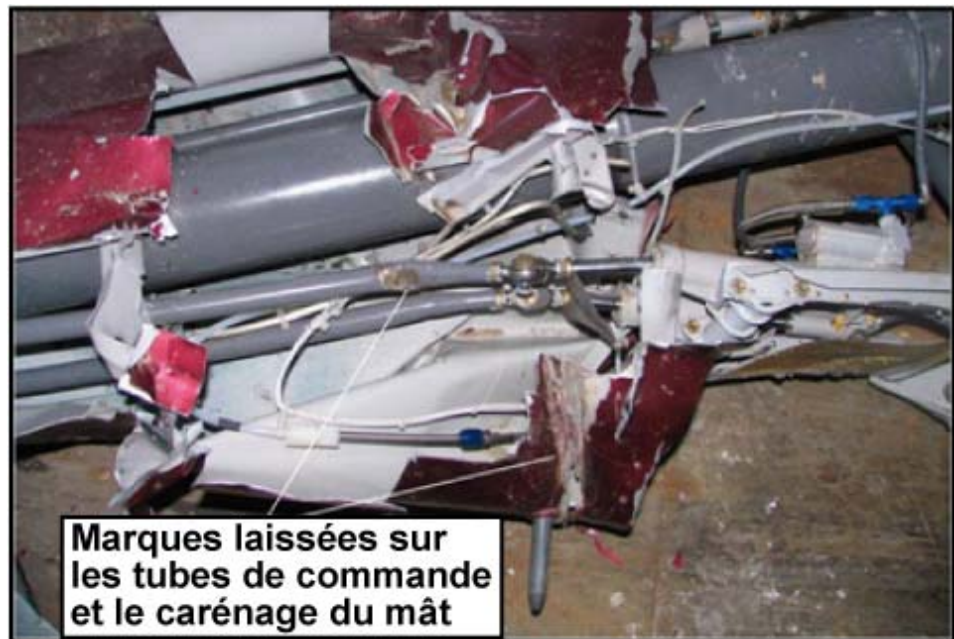
**Photo 1.** Marques laissées par le câble sur les tubes de commande.

La partie inférieure gauche du carénage du mât, juste sous le tube de Pitot, présentait des marques d'impact avec le câble de mise à terre. Le carénage du côté droit du mât ne présentait aucune marque d'impact avec le câble. Les tubes de commande du levier de pas collectif et du manche cyclique, lesquels suivent le mât du rotor à la verticale, étaient courbés et présentaient des marques d'impact avec le câble (voir photo 1). Le fait que les tubes de commande étaient courbés a rendu le levier de pas collectif et le manche cyclique partiellement inutilisables, ce qui n'a probablement laissé au pilote qu'une maîtrise limitée de l'hélicoptère durant sa descente vers la rivière.

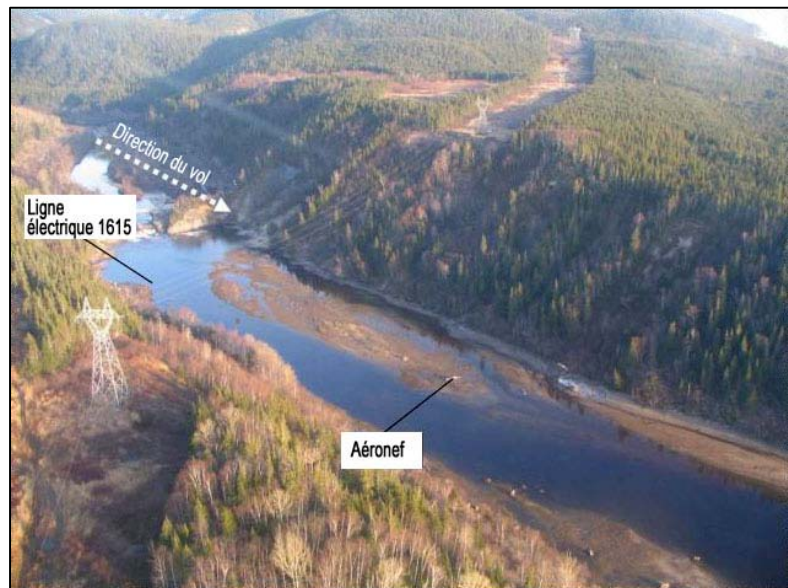
La ligne électrique 1615 traverse la rivière Franquelin (voir photo 2). Les fils qui passent au-dessus de la rivière ne sont pas balisés, et aucune réglementation ne le prescrit. Les pylônes qui soutiennent les fils s'élèvent à 107 et à 77 pieds agl, et ils sont situés de part et d'autre de la rivière. À leur point le plus bas, les câbles de mise à terre supérieurs se trouvent à 283 pieds au-dessus de la rivière, à marée basse.

**Photo 2.** Vue aérienne du lieu de l'accident.

Les fils électriques principaux se trouvent à 36 pieds au-dessous des câbles de mise à terre, à 247 pieds au-dessus de la rivière.

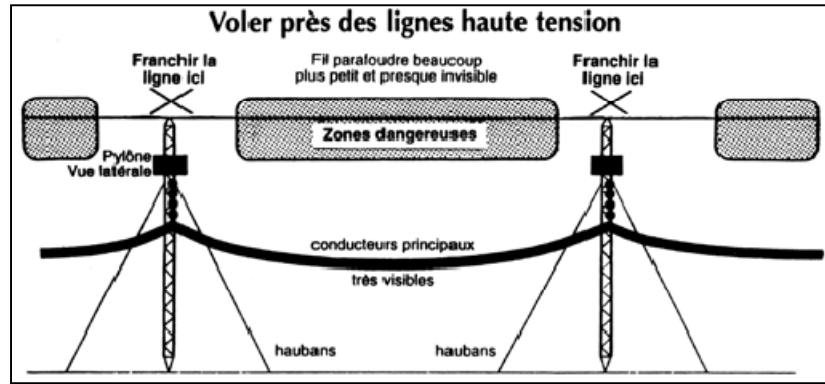
Figure 1. Pilotage à proximité des lignes électriques.

trouvent au-dessus des conducteurs principaux, sont plus difficiles à repérer même lorsque la visibilité est bonne (voir figure 1)<sup>11</sup>. On enseigne aux pilotes qu'ils doivent surveiller la présence de pylônes ou de poteaux pour repérer des câbles ou des fils. On leur signale également qu'ils doivent survoler les pylônes, qui constituent les points les plus élevés de la ligne. Les câbles non balisés sont plus difficiles à repérer.

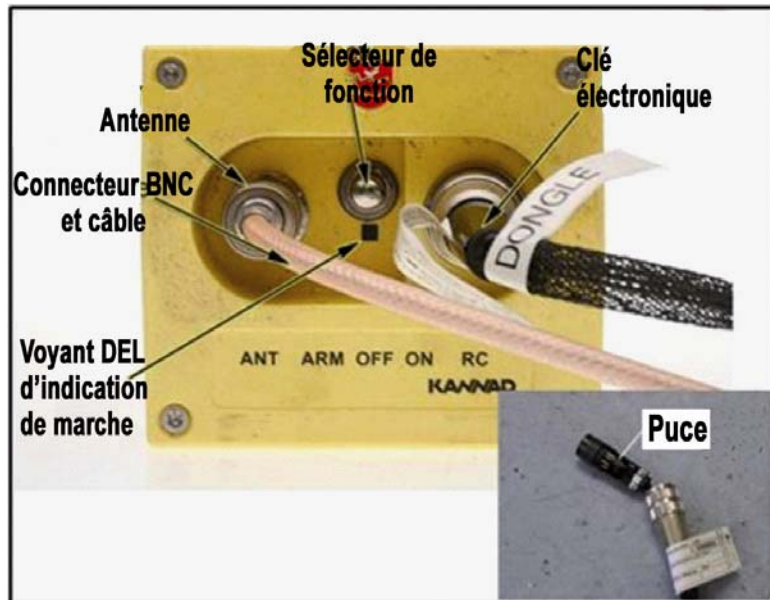
<sup>15</sup> La clé électronique programmable se compose d'un connecteur contenant une puce (voir photo 3). L'usage d'une clé programmable peut simplifier l'entretien en permettant de remplacer une ELT sans avoir à programmer l'ELT de remplacement.

Il a également été établi que l'ELT de l'hélicoptère accidenté transmettait en mode de protocole d'utilisateur d'essai, le code de pays 227 (France) et le code d'identifiant S1386932 au lieu de transmettre en mode normal, avec le code de pays 316 (Canada) et le bon code d'identifiant C05D84. Il a été déterminé que les renseignements sur le propriétaire actuel n'avaient pas été programmés dans la clé électronique. Par défaut, une clé qui n'a pas été reprogrammée avec cette information va automatiquement réinitialiser l'ELT en fonction des données qui avaient été programmées lorsque l'ELT a été installée sur l'hélicoptère par le constructeur, c'est-à-dire en mode de protocole d'utilisateur d'essai avec le code de pays 227 (France) et le code d'identifiant S1386932.

Photo 3. ELT et clé électronique programmable.

La puissance du signal émis sur 406 MHz et 121,5 MHz était considérablement affaiblie en raison du câble d'antenne coupé. Par la suite, la défaillance de l'amplificateur Q8 a affaibli davantage la puissance du signal émis sur 406 MHz. L'activation de ce type d'ELT, même à des fins d'essai, sans la charge appropriée, comme l'antenne, peut endommager les circuits et rendre le dispositif inutilisable.

Le 12 juillet 2010, le BST a envoyé à Transports Canada la Lettre d'information sur la sécurité aérienne A09Q0190-D1-L1, *Awareness - 406 MHz ELT Inappropriate Transmission Mode due to Programmable Dongle Information*. La lettre soulignait l'importance d'informer les exploitants et les propriétaires d'aéronef ainsi que les spécialistes de la maintenance et de l'avionique des fonctions d'une clé électronique programmable.

Le fabricant de l'ELT, KANNAD, a mis au point une nouvelle génération d'ELT dotées d'une antenne interne et d'un GPS.

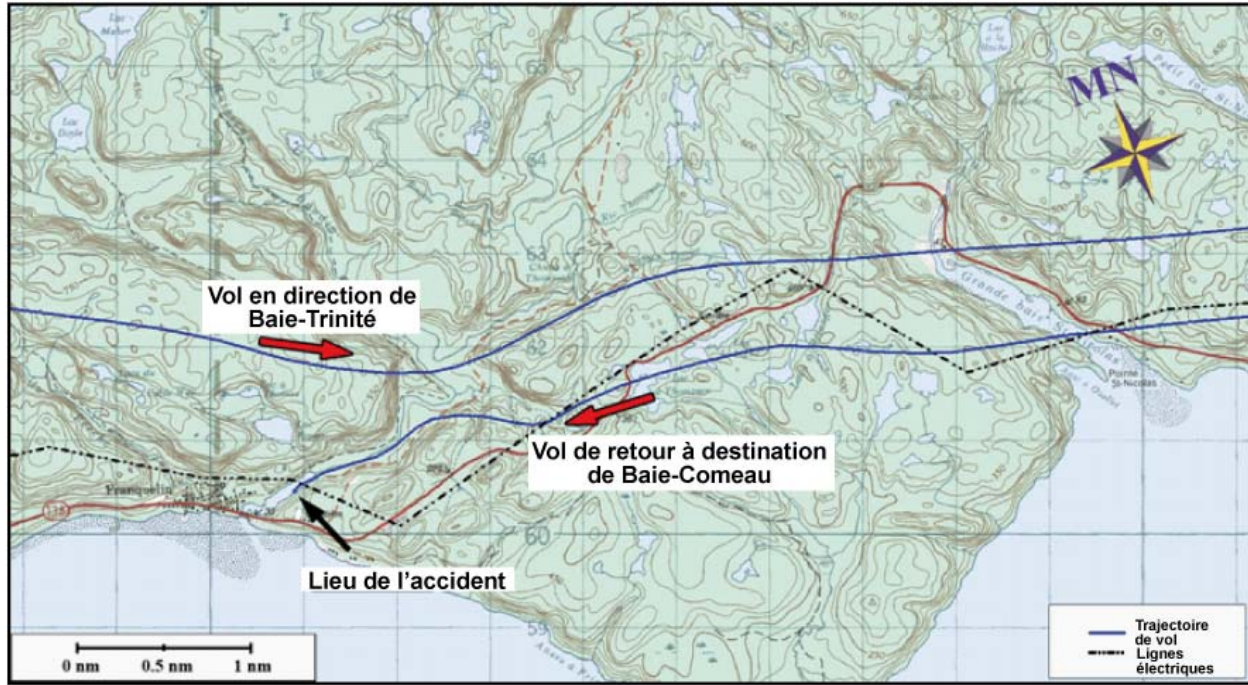
## Annexe A – Trajectoire de vol de l'hélicoptère accidenté

Après le décollage de Baie-Trinité, l'hélicoptère s'est dirigé vers le sud en direction du fleuve Saint-Laurent, puis vers l'ouest pour aller au-delà du phare de la Pointe-des-Monts et de la ville de Godbout (Québec), en direction de Baie-Comeau (voir l'annexe A – Trajectoire de vol de l'hélicoptère accidenté). Lorsque l'hélicoptère est arrivé à la rivière Franquelin<sup>2</sup>, à 10 milles marins (nm) à l'est-nord-est de la ville de Baie-Comeau, il a poursuivi sa route en survolant la vallée fluviale en direction ouest-sud-ouest, vers le fleuve Saint-Laurent, d'abord en volant à environ 426 pieds au-dessus du niveau de la mer (asl), puis en descendant à 255 pieds asl<sup>3</sup>.
