RAPPORT D'ENQUÊTE AÉRONAUTIQUE
A09O0207

COLLISION AVEC LE RELIEF

DE L'HÉLICOPTÈRE ROBINSON R22 ALPHA N97CP
À HUTTONVILLE (ONTARIO)
LE 21 SEPTEMBRE 2009

Rapport numéro A09O0207

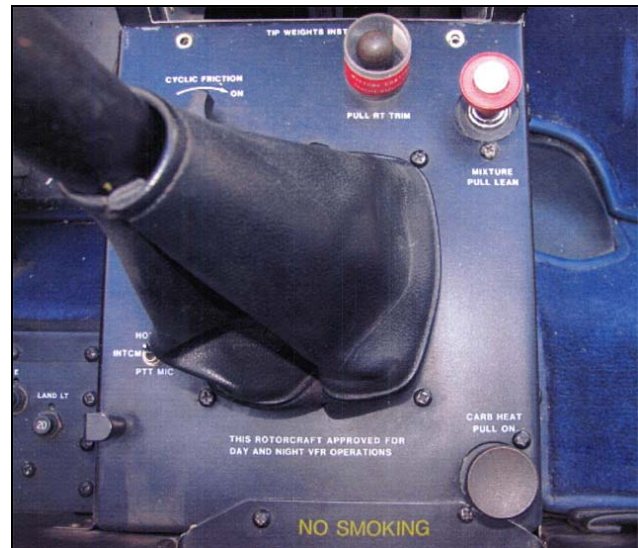
Les commandes de richesse carburant et de réchauffage carburateur se situent sur la console centrale à proximité l'un de l'autre. Pour bien les distinguer, les commandes n'ont pas la même forme. De plus, la commande de richesse carburant est rouge alors que celle du réchauffage carburateur est noire (voir la photo 1). Pour éviter que la commande de richesse ne soit activée par inadvertance en plein vol, la liste de vérifications du fabricant indique au pilote qu'il doit mettre un protecteur en plastique cylindrique amovible autour de la commande avant de démarrer le moteur (voir la photo 2). Ce protecteur ne doit pas être enlevé avant l'arrêt du moteur, lorsque la commande de richesse est réglée en position « étouffoir » (voir la photo 3). Ce protecteur de plastique n'est pas fixé de manière permanente au panneau de commande. Bien que le protecteur de plastique ait été retrouvé sur le lieu de l'écrasement, on n'a pas pu déterminer s'il était utilisé au moment de l'événement.

Photo 1. La console centrale montrant la commande de richesse dans le coin supérieur droit et la commande de réchauffage carburateur dans le coin inférieur droit
