# RAPPORT D'ENQUÊTE AÉRONAUTIQUE

## A09Q0003

**IMPACT AVEC LES ARBRES SANS PERTE DE CONTRÔLE**

**DU PIPER PA28-140 C-FRZH  
À BUCKLAND (QUÉBEC)  
LE 6 JANVIER 2009**

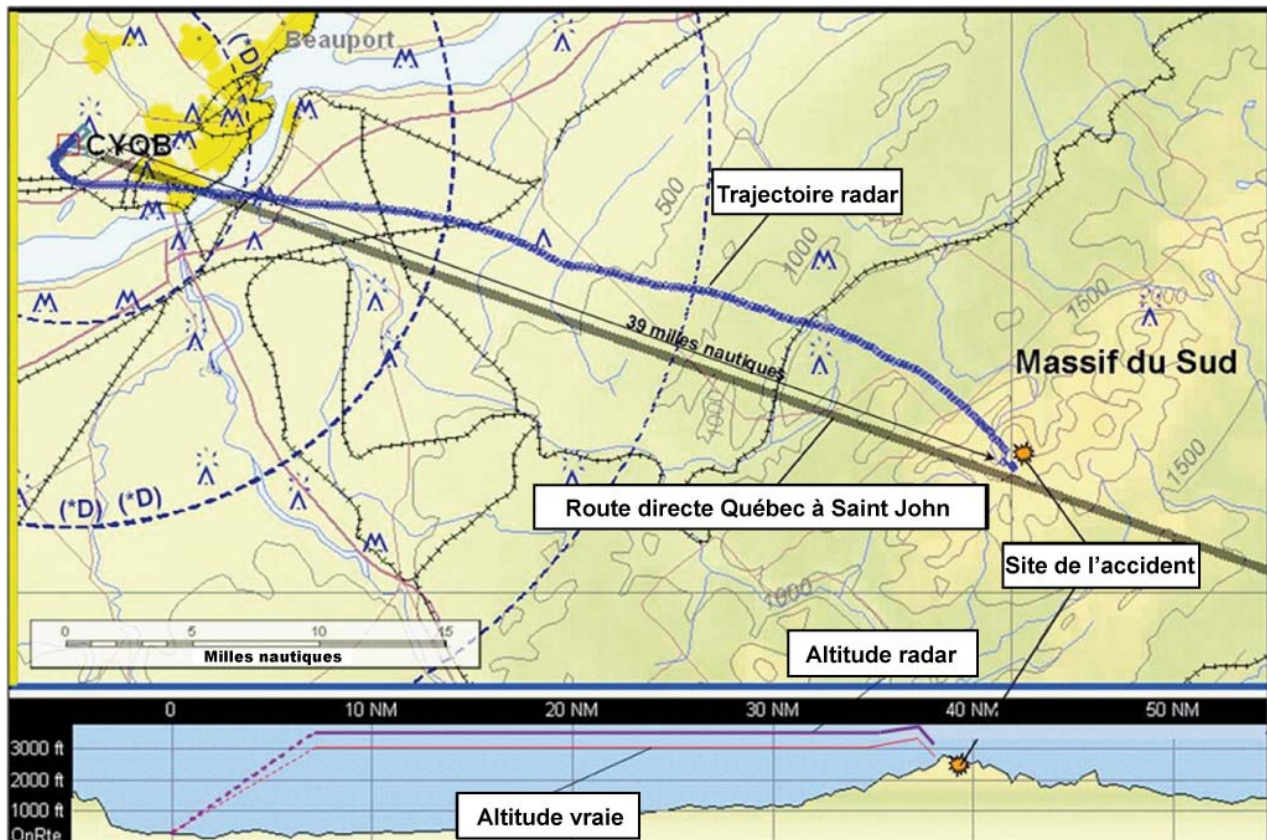
Figure 1. Trajectoire de l'appareil

Le radar de Québec a suivi la trajectoire de l'appareil pratiquement jusqu'au site de l'écrasement (voir Figure 1). Peu de temps après le décollage, l'appareil s'est éloigné de la route directe. À la sortie de l'espace aérien de classe D, l'appareil a emprunté un cap d'intersection d'environ 10° vers la route directe. Deux minutes avant de disparaître de l'écran radar, la vitesse sol de l'avion est passée de 140 nœuds à 100 nœuds puis a augmenté à 170 nœuds pour finalement baisser à 50 nœuds. Au même moment, l'appareil bifurque vers le sud puis amorce un virage vers la gauche sur un cap final de 111 °M. L'altitude de l'appareil passe de 3800 pieds asl à 3100 pieds asl puis à 3400 pieds asl. L'appareil disparaît de l'écran radar à 5 h 9 min 4 s.
