RAPPORT D'ENQUÊTE AÉRONAUTIQUE
A09C0087

INCENDIE EN VOL

DE L'HÉLICOPTÈRE BELL 204B, C-GAPJ
EXPLOITÉ PAR ULTRA HELICOPTERS LIMITED
À EASTERVILLE (MANITOBA)
LE 15 JUIN 2009

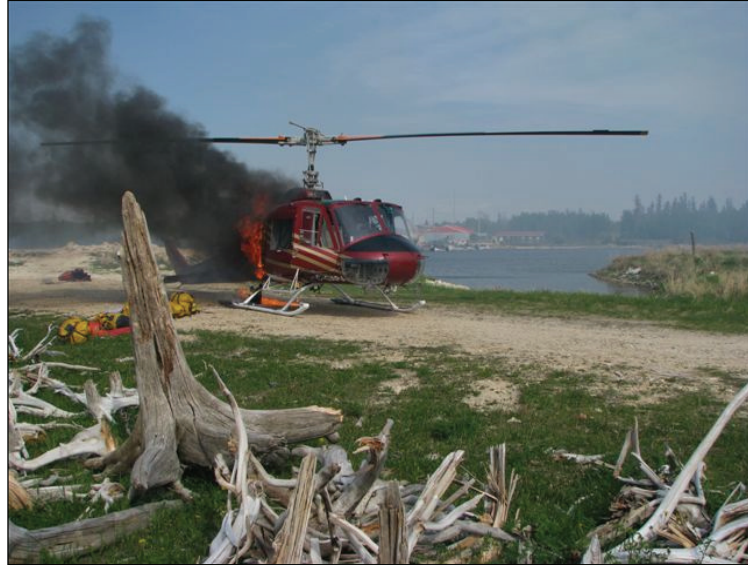
Photo 1. Hélicoptère avec moteur en feu.

d'avertissement a clignoté et un des deux voyants d'avertissement de la FUEL BOOST PUMP (pompe de gavage carburant) s'est allumé. Le pilote a interrompu l'écopage d'eau et s'est dirigé vers la zone de rassemblement au sol située à une centaine de mètres de là. Une fumée noire s'échappait de la partie inférieure droite du fuselage. Peu avant d'atteindre la zone de rassemblement au sol, le voyant d'avertissement SPARE (réserve) s'est allumé et le poste de pilotage a été envahi de fumée provenant de la région du palonnier. Une fois au-dessus du sol, le pilote a largué le seau, puis posé l'hélicoptère. Il a ensuite rapidement coupé le moteur, fermé les circuits de carburant et électrique, puis s'est précipité hors de l'hélicoptère en compagnie de l'agent d'attaque initiale hélicoptérée. Le voyant d'avertissement ENGINE FIRE (incendie moteur) ne s'est jamais allumé. Les flammes qui sortaient du capot moteur droit ont empêché le pilote de retourner à l'hélicoptère et d'actionner l'extincteur d'incendie moteur. L'incendie s'est propagé rapidement et l'hélicoptère a été entièrement détruit (voir photo 1).

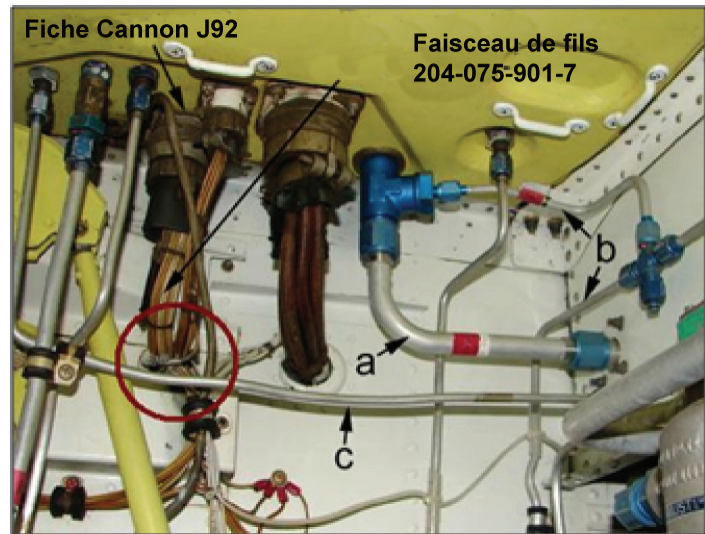
La conduite de retour de la mise à l'air libre du régulateur de turbine de puissance du moteur (voir photo 2, élément c) était située près de la conduite de carburant en acier. En cas de fuite de carburant à l'intérieur de la chambre du régulateur de turbine de puissance, cette conduite de retour réacheminait le carburant vers les principaux réservoirs de carburant. La soufflante du refroidisseur d'huile était située sous la conduite de carburant en acier et projetait l'air de refroidissement dans le poste de pilotage, à hauteur des palonniers. Le tableau des voyants d'avertissement comprenait un voyant ENG FUEL PUMP (pompe à carburant du moteur) situé à côté du voyant RIGHT FUEL BOOST (distributeur de carburant sous pression de droite). Le voyant s'allumait s'il y avait une baisse de pression dans la pompe carburant entraînée par moteur et à deux éléments.

Photo 2. Compartiment type de la soufflante d'un refroidisseur d'huile (montré ici à titre indicatif)

Deux de ces quatre fils commandaient les voyants d'avertissement dans le poste de pilotage : le voyant d'avertissement ENG FUEL PUMP (pompe à carburant du moteur) et le voyant d'avertissement ICE DETECTOR (détecteur de givrage). Ce voyant indiquait SPARE (réserve) parce que le circuit de détection de givrage avait été désactivé. La marque faite par l'arc électrique était située à l'endroit où le faisceau de fils électriques traverse la cloison entre le compartiment de la soufflante du refroidisseur d'huile et le compartiment électrique arrière (voir les éléments encerclés, photos 2 et 3).

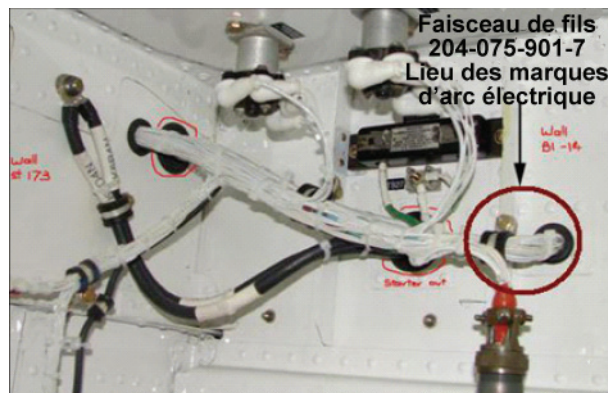
Photo 3. Compartiment électrique arrière type (aux fins d'illustration).

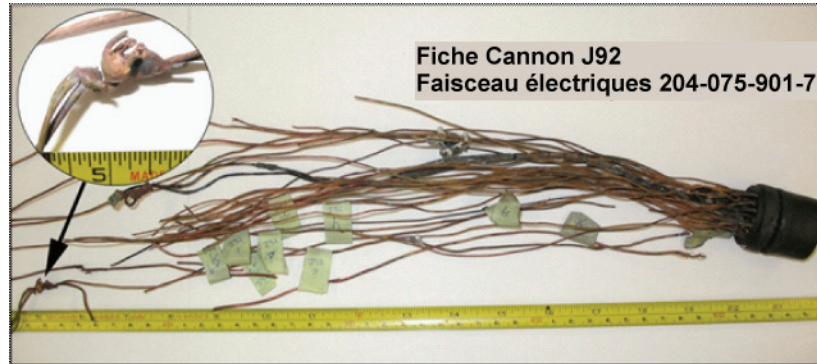
L'examen du faisceau de câbles du moteur, au niveau de la jonction du compartiment de la soufflante du refroidisseur d'huile et de la paroi du compartiment électrique arrière, a révélé des marques d'arcs électriques sur 19 fils électriques. Onze de ces fils électriques se trouvaient dans le faisceau de fils 204-075-901-7 qui rejoint la fiche Cannon J92 du plancher moteur (voir photos 2, 3 et 4). La fonction de quatre (4) des onze (11) fils du faisceau 204-075-901-7 endommagés par des arcs électriques a été établie.

Photo 4. Gros plan du faisceau de fils 204-075-901-7 montrant les dommages causés par les arcs électriques.

À cause des dégâts importants causés par l'incendie, il n'a pas été possible d'établir avec certitude l'origine des arcs électriques. Il se pourrait qu'ils aient été causés par un cheminement électrique inapproprié, un serrage par collier fautif ou des fils endommagés.
