RAPPORT D'ENQUÊTE FERROVIAIRE
R04C0110

ACCIDENT À UN PASSAGE À NIVEAU

DU TRAIN DE MARCHANDISES NUMÉRO 2ND 269-23
EXPLOITÉ PAR LE CHEMIN DE FER CANADIEN PACIFIQUE
AU POINT MILLIAIRE 69,33 DE LA SUBDIVISION ALDERSYDE
PRÈS DE BLACKIE (ALBERTA)
LE 24 OCTOBRE 2004

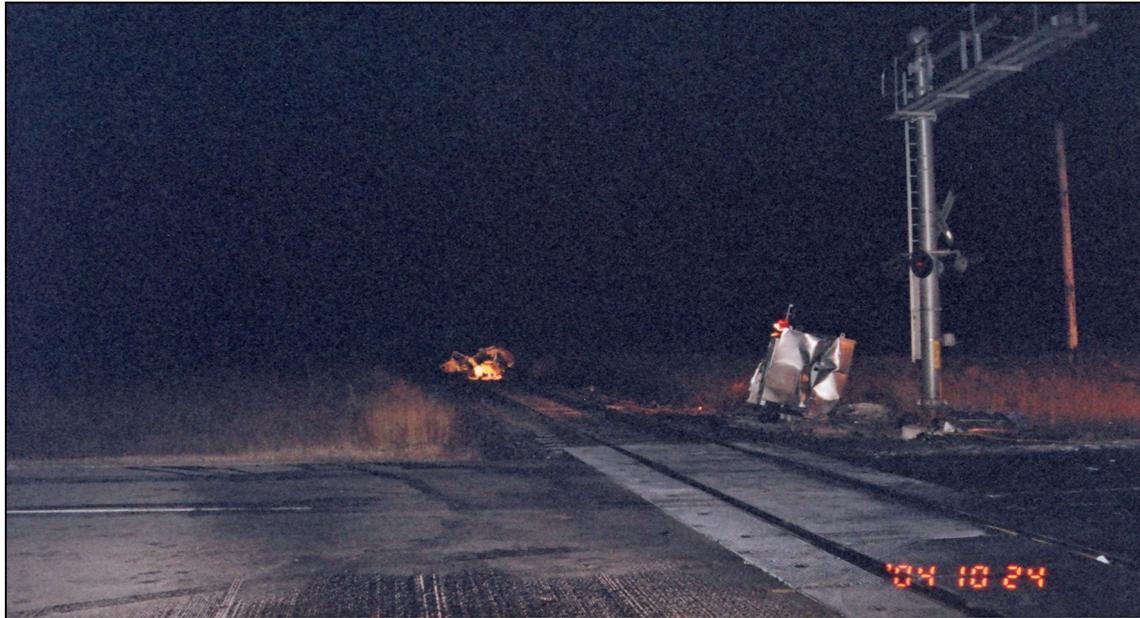
Photo 1. Vue du sud de la guérite de signalisation endommagée et de la cabine du tracteur

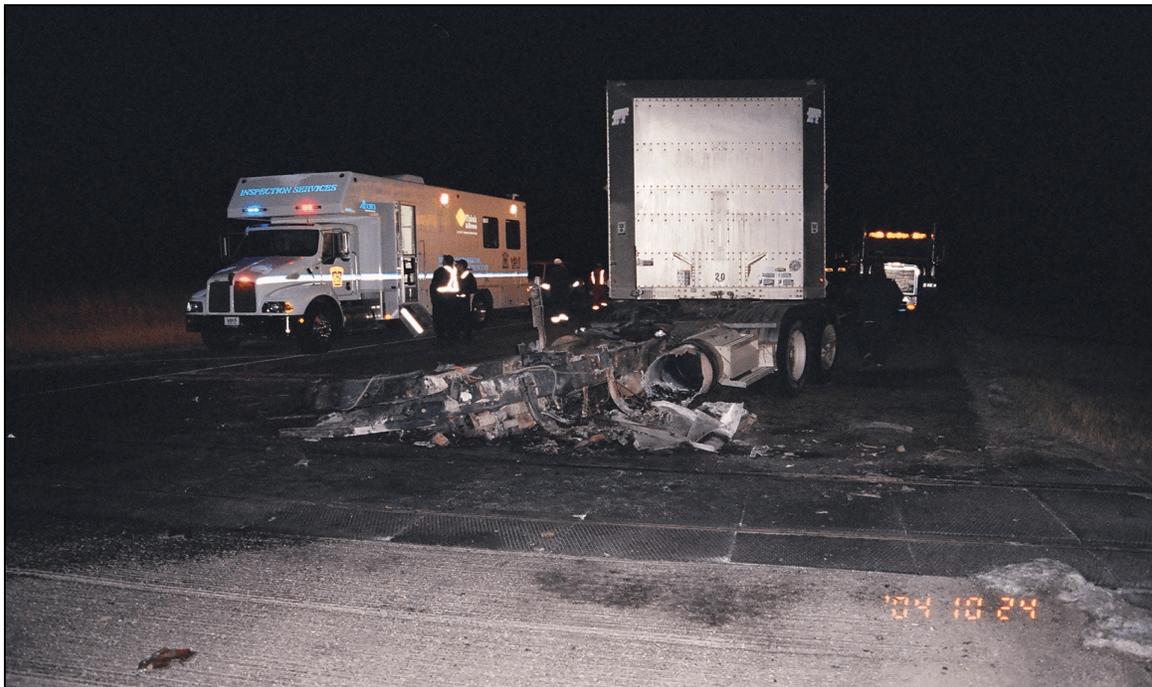
Photo 2. Vue de l'ouest du passage à niveau de la route 23, de la remorque et du tracteur endommagé

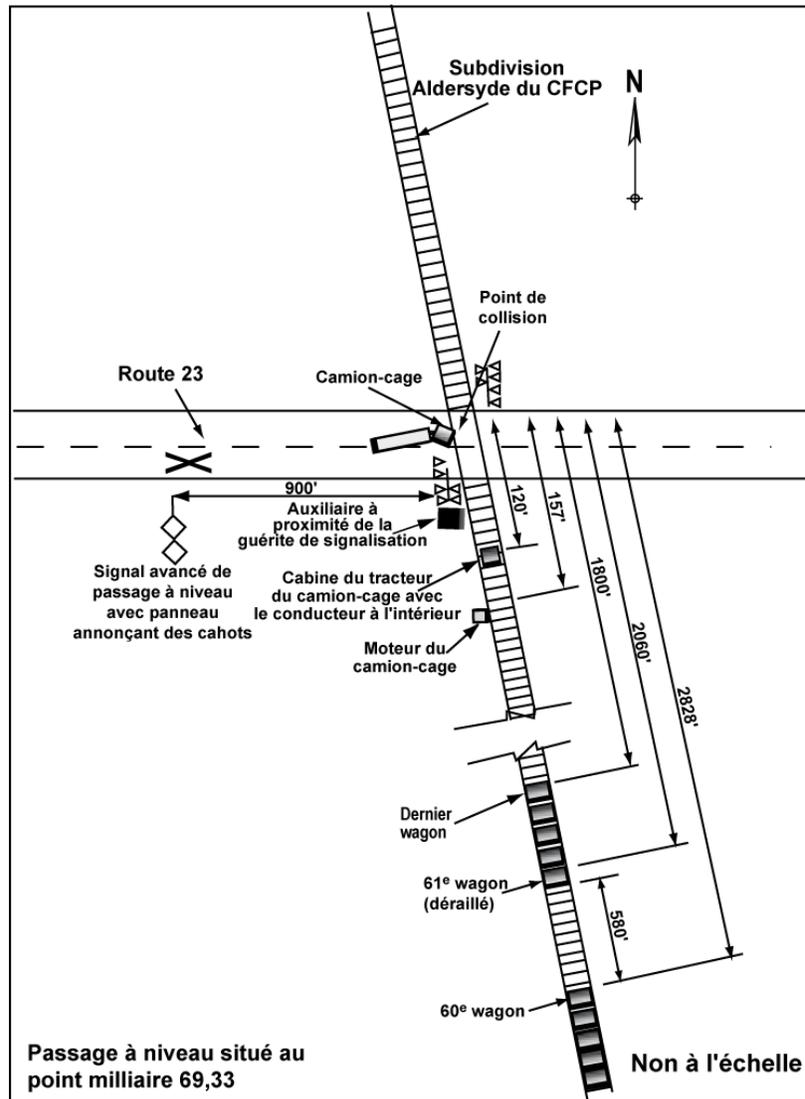
Figure 2. Schéma des lieux de l'accident montrant l'emplacement du camion-cage et du train 2nd 269-23
