Transportation Safety Board
of Canada

RAPPORT D'ENQUÊTE FERROVIAIRE

R04T0161

CANADIEN NATIONAL
TRAIN DE MARCHANDISES N° Q-111-31-25
POINT MILLIAIRE 184,4 DE LA SUBDIVISION BALA
BURTON (ONTARIO)
LE 25 JUILLET 2004

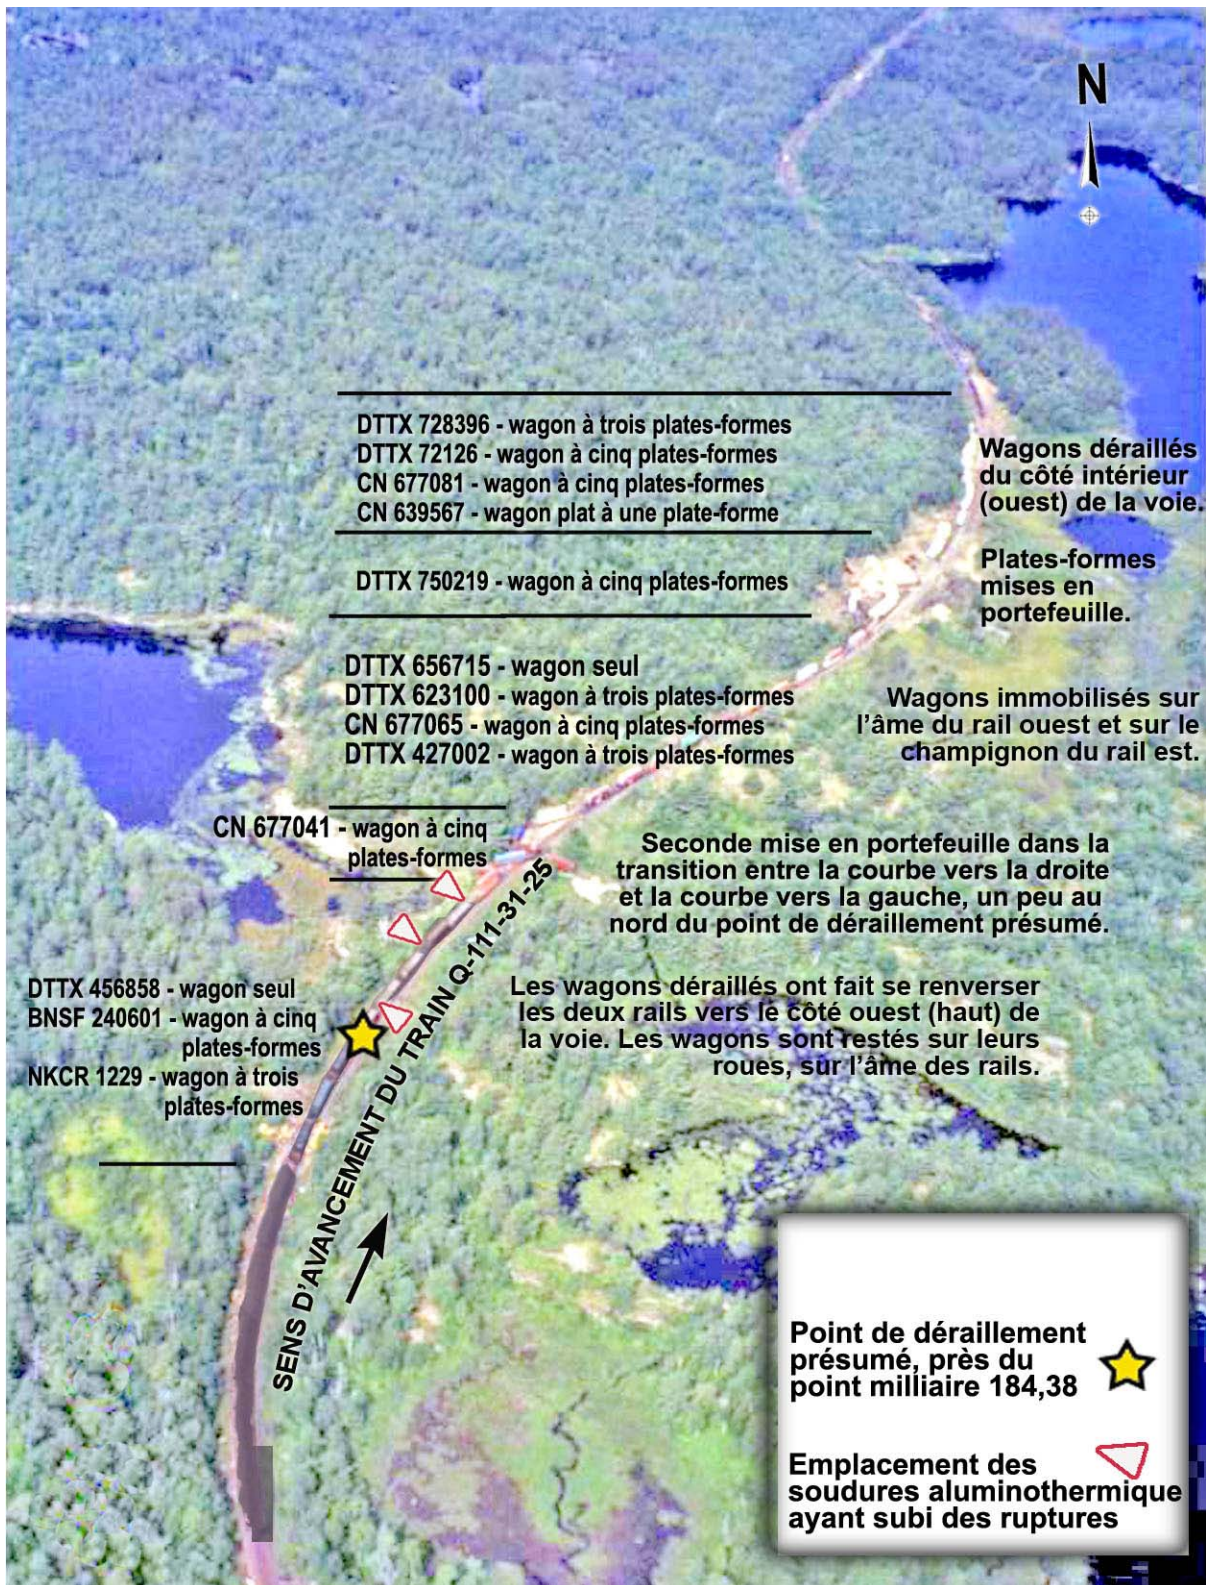
Figure 2. Vue aérienne des lieux du déraillement (Source : photo du BST)

Le wagon n° DTTX 728396, wagon articulé à trois plates-formes, était le 11^e wagon du train et il était celui des wagons déraillés qui était le plus au nord. Le bogie arrière de la troisième caisse (plate-forme B) avait déraillé. Tous les wagons qui suivaient, jusqu'au 23^e wagon inclusivement, (n° NKCR 1229), avaient déraillé (voir la figure 2).

Les trois wagons qui suivaient le DTTX 728396 (les 12^e, 13^e et 14^e wagons) ont tous déraillé à la file du côté intérieur de la courbe à gauche, le rail ouest ayant été renversé vers le côté extérieur de la courbe. Le 14^e wagon, n^o CN 639567, est resté sur ses roues sur la plate-forme de la voie, et est resté attelé au 15^e wagon, n^o DTTX 750219.

Le premier signe montrant que les roues étaient tombées du rail a été relevé sur le rail est aux environs du point milliaire 184,38. Le rail était incliné vers l'extérieur et montrait des marques de boudin de roue sur la face intérieure et l'âme du côté intérieur du rail. Au nord de ce point, sur une distance de 400 pieds, on a relevé trois ruptures du rail dans des soudures aluminothermiques, deux dans le rail haut et une dans le rail bas. La rupture relevée dans le rail bas (est) se trouvait au point milliaire 184,42. Au nord de cette rupture du rail, on a constaté que le rail bas s'était renversé sur le côté intérieur et montrait des marques de boudin de roue (et des roues reposant) sur le côté extérieur de l'âme du rail. Une rupture localisée dans le rail haut (ouest) au point milliaire 184,45 se trouvait au point de transition entre deux systèmes différents de fixation du rail. Après qu'on eut fait revenir le train en arrière, on a relevé de nombreuses marques de boudin de roue et marques d'écrasement des abouts de rails sur le côté intérieur des deux rails.

La voie ferrée a été détruite sur une distance d'environ 2 300 pieds.
