**RAPPORT D'ENQUÊTE FERROVIAIRE
R06C0104**

DÉRAILLEMENT EN VOIE PRINCIPALE

**CHEMIN DE FER CANADIEN PACIFIQUE
TRAIN DE MARCHANDISES N° CP 803-111
POINT MILLIAIRE 97,4 DE LA SUBDIVISION ASHCROFT DU
CANADIEN NATIONAL
LYTTON (COLOMBIE-BRITANNIQUE)
LE 31 JUILLET 2006**

Rapport numéro R06C0104

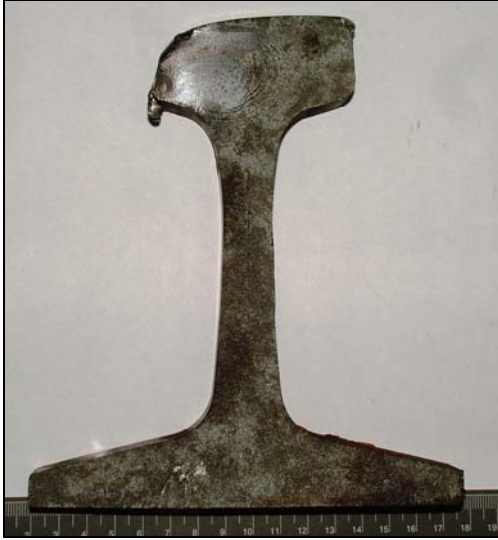
Photo 2a. Face de rupture A

Les faces de ruptures A et B s'ajustaient l'une à l'autre et montraient une rupture transversale progressive qui avait pris son origine dans le congé de roulement inférieur s'était propagée et avait affecté une partie importante du champignon du rail avant de s'étendre à l'âme du rail (voir les photos 2a, 2b et 3). Une portion appréciable de la face de rupture B a été endommagée par le frottement, et on a relevé des dommages dus à des impacts sur le congé de roulement. Aucune marque correspondante due au frottement n'a été observée sur la face de rupture A. La face de rupture C, sur le bout de rail plus petit, était aussi affectée par une rupture transversale progressive (voir les photos 4a et 4b) qui s'était propagée en oblique dans l'âme et le patin du rail. On peut voir sur les faces de rupture A et C des marques concentriques³ qui illustrent la progression de la rupture.

Dans le cas du rail brisé qui a causé cet événement, on peut voir dans les photos 2a, 2b, 3, 4a et 4b les rides ou les marques concentriques qui témoignent de la croissance progressive de la fissure de fatigue avec chaque cycle de fatigue affectant les faces de rupture A, B et C. La surface du champignon sur laquelle la charge repose diminue à mesure de l'augmentation de la taille de la fissure de fatigue. La taille critique est atteinte lorsque la surface du champignon disponible n'est plus capable de supporter la charge; il se produit alors une rupture soudaine et complète du rail.

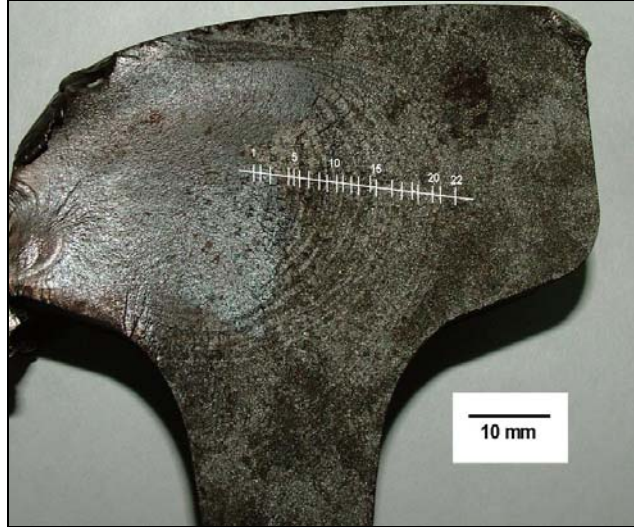
Photo 2b. Face de rupture A avec marques concentriques dans le secteur de la fissure de fatigue

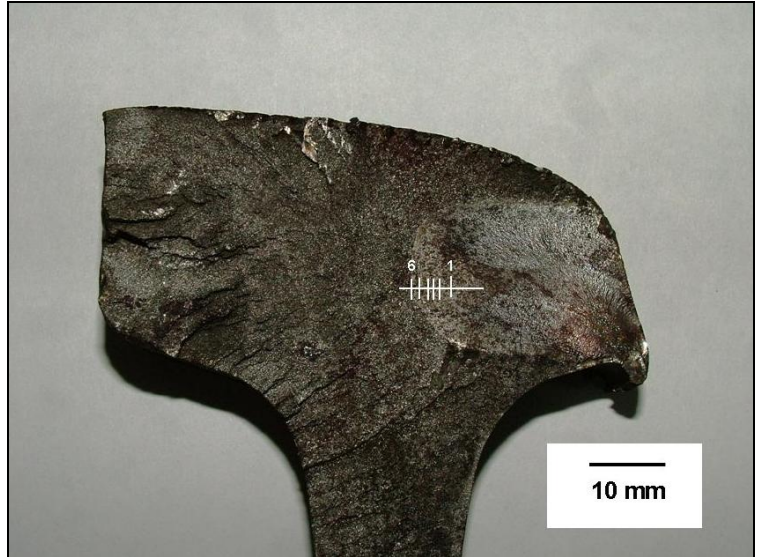
Photo 4b. Face de rupture C avec marques concentriques dans le secteur de la fissure de fatigue

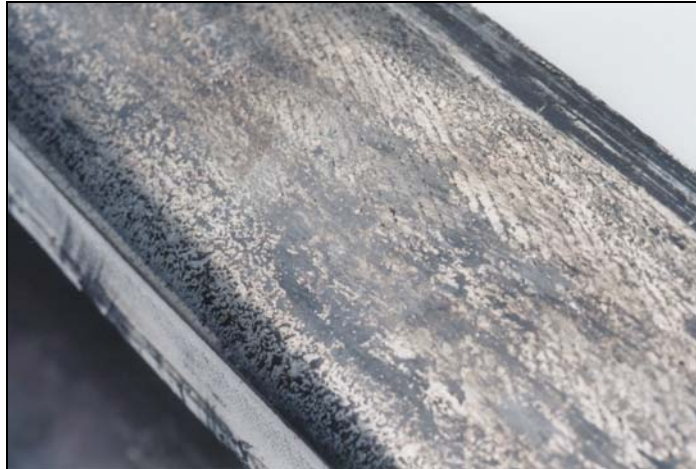
Une inspection visuelle de la surface des bouts de rail a révélé la présence de fines fissures du champignon⁴, et des signes d'exfoliation mineure⁵, mais n'a pas permis de déceler des signes visibles d'écaillage⁶ ou d'usure ondulatoire (voir la photo 5). On a observé une lubrification minimale sur le champignon et l'ornièrè du rail.

Photo 5. Fissures du champignon dans un bout de rail plus gros qu'on a récupéré

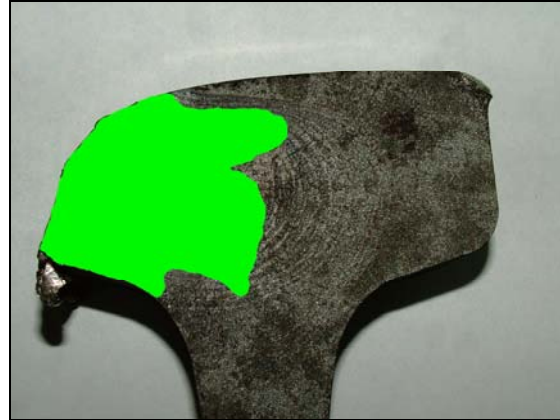
- Sur la face de rupture A, 70 p. 100 de la section transversale du champignon avait été affecté par une rupture de fatigue (voir la photo 6) et 34 p. 100 de la section transversale du champignon était poli (voir la photo 7). Sur la face de rupture C, 21 p. 100 de la section transversale du champignon avait été affecté par une rupture de fatigue, alors que 15 p. 100 de la section transversale du champignon avait été poli

Photo 7. Zone polie affectée par la fatigue (en vert) par rapport à la surface de rupture A

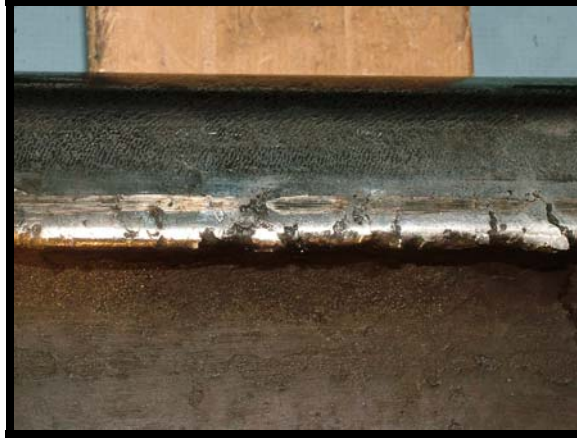
- Des éraflures et des déchirures dénotant des contraintes extrêmes ont été observées du côté intérieur des bouts de rail (voir la photo 8). De plus, des grains de perlite très déformés et des plaques superficielles de martensite ont été observés du côté intérieur du rail. Ces observations concordent avec des conditions de chargement propices à la formation d'écailles sous-surfaciques qui ont entraîné l'apparition de fissures transversales dues à la fatigue.

Photo 8. Face intérieure du rail montrant des signes d'éraflures et de déchirures
