RAPPORT D'ENQUÊTE FERROVIAIRE
R06Q0096

DÉRAILLEMENT EN VOIE PRINCIPALE

CANADIEN NATIONAL

CHAMBORD (QUÉBEC)

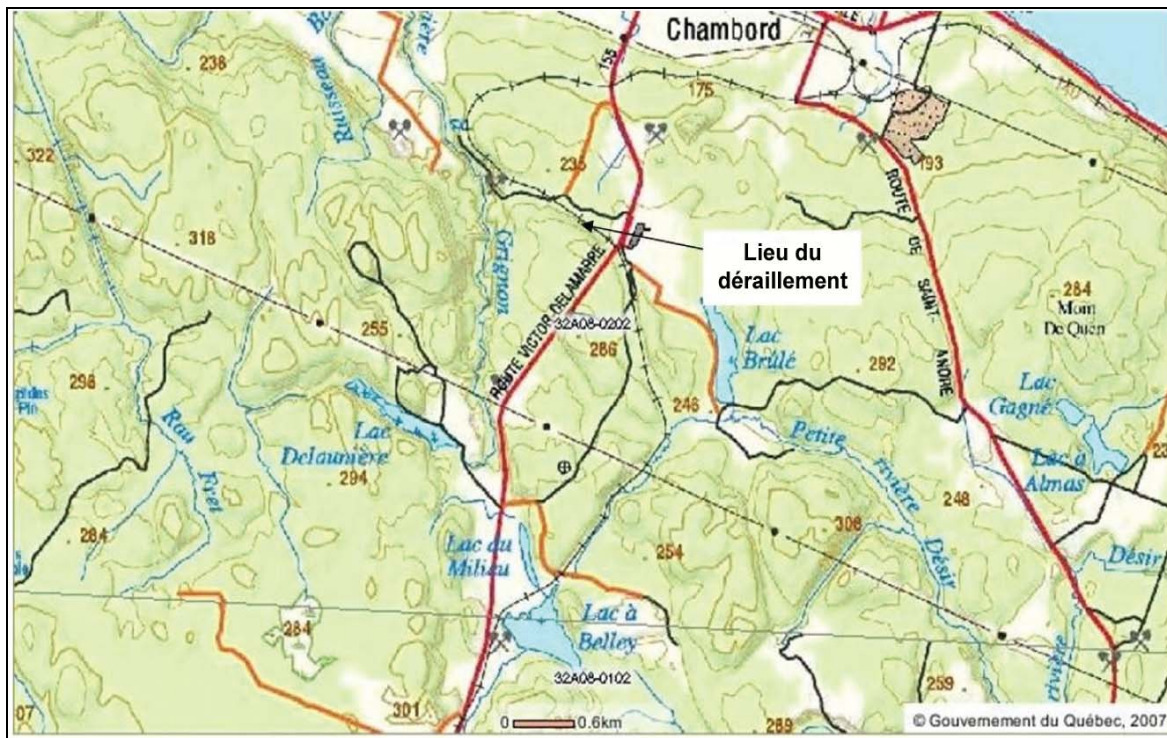
Figure 2. Lieu du déraillement

La voie décrit une contre-courbe et descend en direction Nord (dans le sens de l'avancement du train) une pente dont l'inclinaison va de 0,0 à 1,0 p. 100. La contre-courbe consiste en une courbe de deux degrés vers la gauche, suivie d'une courbe de six degrés vers la droite. Dans le secteur du déraillement, il y a un passage à niveau public qui croise la voie dans la courbe vers la gauche, et sur une distance d'un quart de mille, il y a quatre passages à niveau privés ou passages à niveau de ferme qui croisent la voie dans la courbe vers la droite (voir la figure 2).

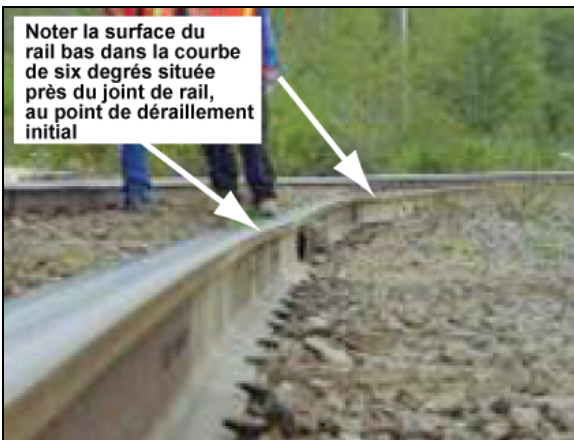
Il y avait deux joints de rail, un sur chaque rail de la courbe vers la droite, qui étaient décalés à 10 pieds l'un de l'autre. On a relevé des indices d'un mouvement vertical de la structure de la voie sous 12 traverses, du côté extérieur du rail bas, causé par le pompage des traverses. En raison du pompage, l'âme et le patin du rail étaient boueux à cet endroit. On a aussi relevé des petits espaces vides aux extrémités des traverses du rail haut, ce qui indiquait que la voie s'était déplacée légèrement vers l'intérieur. Les premières marques trouvées sur le champignon du rail haut se trouvaient au point milliaire 153,2, soit à environ 11 pieds au Nord d'une dépression située sous le rail bas, à l'endroit où les traverses pompaient (voir les photos 1 à 3). Les marques se trouvaient du côté extérieur du rail haut et couvraient une distance de 65 pieds.

Photo 1. Surface du rail bas de la courbe de six degrés, vue du Sud

Pour corriger les défauts du dévers dans la subdivision Lac-Saint-Jean, le Canadien National (CN) a procédé à des travaux de rabotage et de nivellement et à des travaux d'entretien localisés. La compagnie a procédé au rabotage des rails sur un tronçon de 22 milles en 2005, et sur un autre tronçon de 40 milles en 2006. Avant le passage de la dégarnisseuse, on a posé environ 10 000 traverses en 2005, et plus de 15 000 traverses en 2006. De plus, à l'automne de 2006, le CN a fait savoir que, pour accroître les activités d'inspection de la voie dans la subdivision Lac-Saint-Jean, il avait augmenté la fréquence des passages de la voiture de contrôle de la géométrie de la voie.

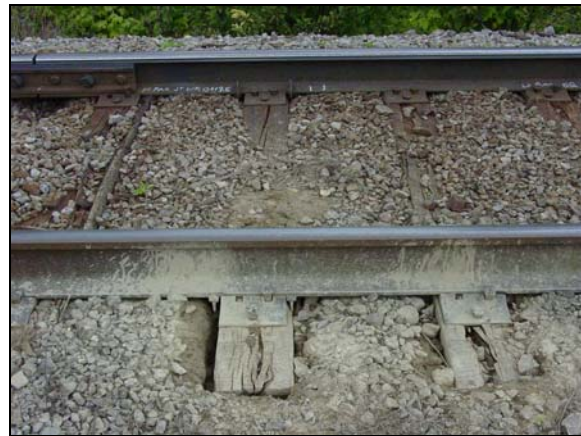
Photo 2. Vue de l'état des traverses sous le rail bas de la courbe de six degrés

Le mouvement de ballant-roulis qui affecte naturellement les wagons à ridelles hautes chargés de copeaux de bois a dont été amplifié par le pompage des traverses et par l'espacement de 10 pieds qui séparait les joints de rail, en l'occurrence un espacement légèrement supérieur à la longueur d'un bogie de wagon de marchandises. Au moment où les wagons s'engageaient dans la sortie du raccordement de la courbe de six degrés vers la droite, l'effet combiné du dévers excessif et du pompage des traverses et la présence des joints de rail décalés ont entraîné le soulèvement des roues et le déraillement subséquent du wagon chargé de copeaux du côté extérieur du rail haut. Puis, comme le wagon a continué d'avancer après avoir déraillé, il a endommagé la voie et a fait dérailler 11 autres wagons à sa suite.

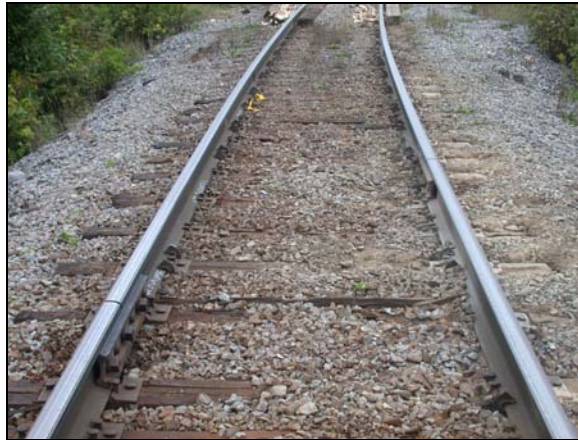
Photo 3. Positions des joints de rail vus du Sud

2. L'effet combiné du dévers excessif et du pompage des traverses et la présence des joints de rail décalés sur les lieux de l'accident ont contribué à la réduction des charges verticales exercées sur le rail haut de la courbe.

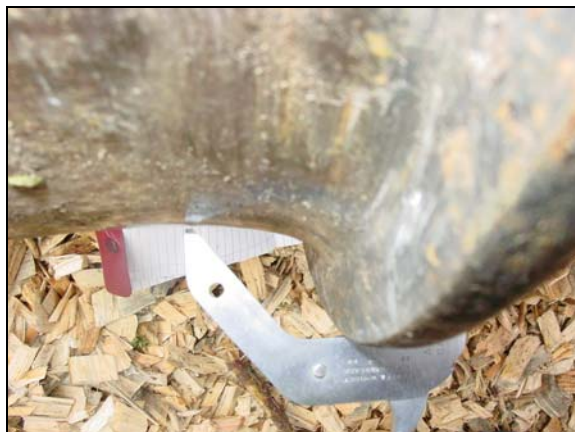
On a remarqué que, pour un essieu monté déraillé, la hauteur des boudins de roues était supérieure à 1 ½ pouce, ce qui excédait les limites énoncées dans le *Règlement concernant l'inspection et la sécurité des wagons de marchandises*, approuvé par TC (concernant les boudins trop hauts, voir la photo 4).

Photo 4. Boudin de roue trop haut sur un essieu monté

Bien que l'enquête ait révélé qu'un des essieux montés déraillés était affecté par des roues dont les boudins étaient trop hauts, on considère que ce défaut n'a pas été un facteur contributif de l'accident, étant donné que les roues dont le boudin est trop haut ne sont pas susceptibles d'être affectées par le soulèvement des roues. Les boudins trop hauts et l'état du pourtour de l'interface entre les crapaudines et les pivots de châssis, du fait qu'il était caché, n'ont pas été détectés lors de l'inspection de sécurité que des inspecteurs qualifiés ont effectuée au triage Garneau, ce qui fait ressortir les limitations des inspections visuelles qu'on fait dans les triages, lorsqu'il s'agit de détecter des défauts de ce genre.

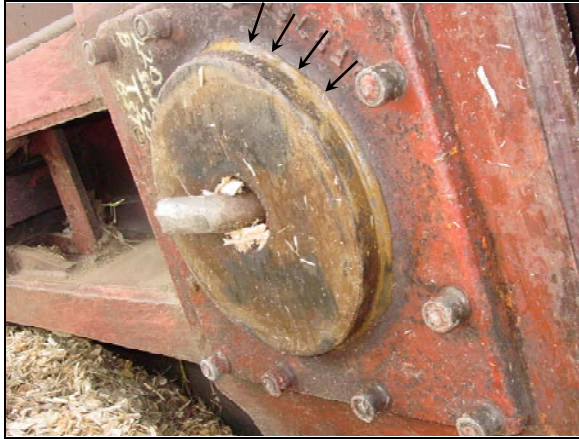
Les crapaudines des deuxième et troisième wagons de copeaux qui ont déraillé ont été examinées. On a remarqué que les crapaudines et les pivots de caisse montraient de l'usure au-delà des surfaces verticales situées sur les rayons extérieurs des crapaudines et pivots de caisse (voir les photos 5 et 6). Il aurait été difficile de détecter l'état des crapaudines et pivots de caisse pendant des inspections de sécurité des wagons placés dans un train, étant donné que ces pièces sont cachées sous le châssis des wagons.

Photo 5. Pivot de caisse (bout B). Les flèches pointent vers le secteur affecté par l'usure

- Les surfaces des pivots de caisse et des crapaudines qui étaient affectées par l'usure étaient relativement égales et symétriques, ce qui suggère que l'usure a résulté du mouvement de ballant-roulis, lequel est assez courant dans le cas des wagons à ridelles hautes.
- Le rebord de la crapaudine faisait contact depuis longtemps avec la base du pivot de caisse, un état qui n'est pas conforme aux règles de l'Association of American Railroad (AAR).
- Un contact décalé du rebord de la crapaudine, aussi léger soit-il, peut entraîner un soulèvement supplémentaire des roues et accroître le moment de résistance à la rotation du bogie.

L'examen des crapaudines et pivots de caisse des wagons de copeaux de bois a révélé que le mouvement de ballant-roulis des wagons était tel qu'il y a eu contact entre les crapaudines et les pivots de caisse sur le pourtour de la cuvette centrale. Cela a eu pour effet de modifier la répartition de la charge au point d'interface entre la caisse du wagon et le bogie et, par conséquent, a affecté la résistance des wagons au mouvement de ballant-roulis et leur comportement dans les courbes. En outre, comme la répartition asymétrique du chargement des wagons faisait porter le gros du poids sur le rail bas, les roues du côté opposé se sont soulevées et ont perdu le contact avec le rail haut.

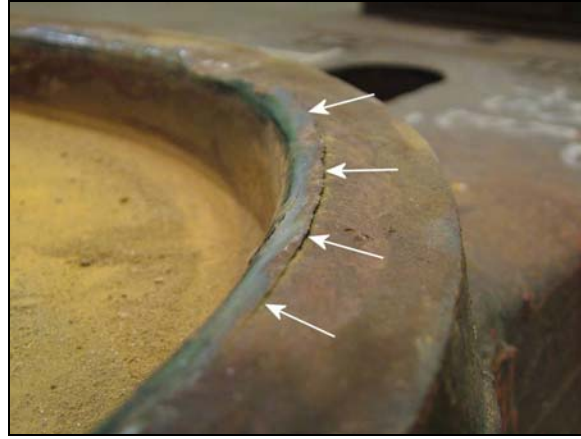
Photo 6. Rebord de la crapaudine montrant une lèvre en relief qui a été marquée par l'usure de contact
