**RAPPORT D'ENQUÊTE FERROVIAIRE  
R07E0129**

**COLLISION EN VOIE PRINCIPALE ENTRE LE  
TRAIN N° 417 DU CANADIEN NATIONAL ET LE  
TRAIN N° 342 DU CANADIEN NATIONAL  
POINT MILLIAIRE 112,1, DE LA SUBDIVISION EDSON  
PEERS (ALBERTA)  
LE 27 OCTOBRE 2007**

Rapport numéro R07E0129

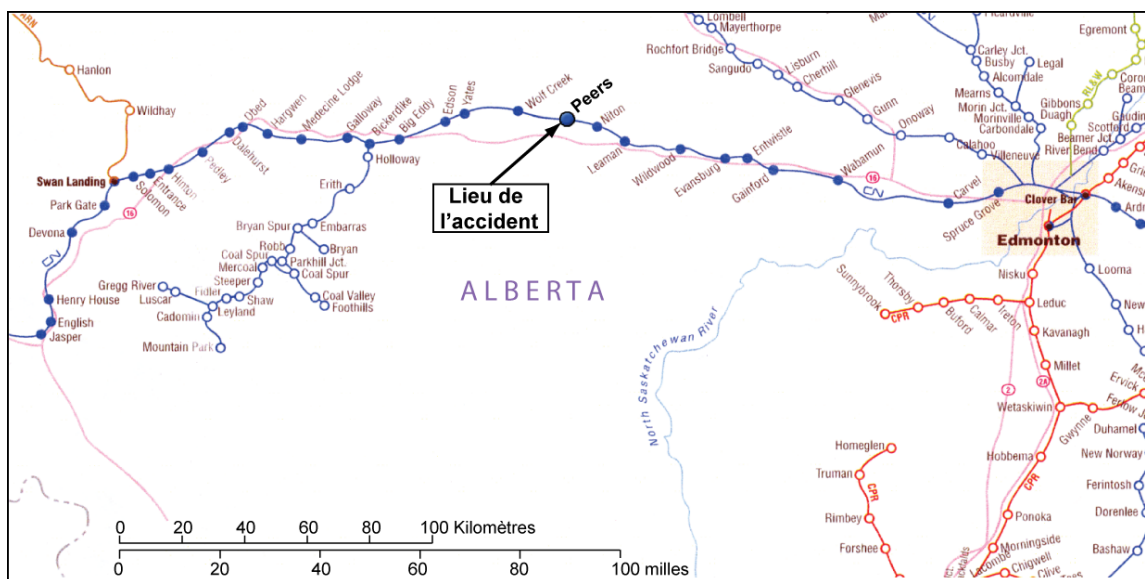
Figure 1. Lieu de l'accident dans la subdivision Edson

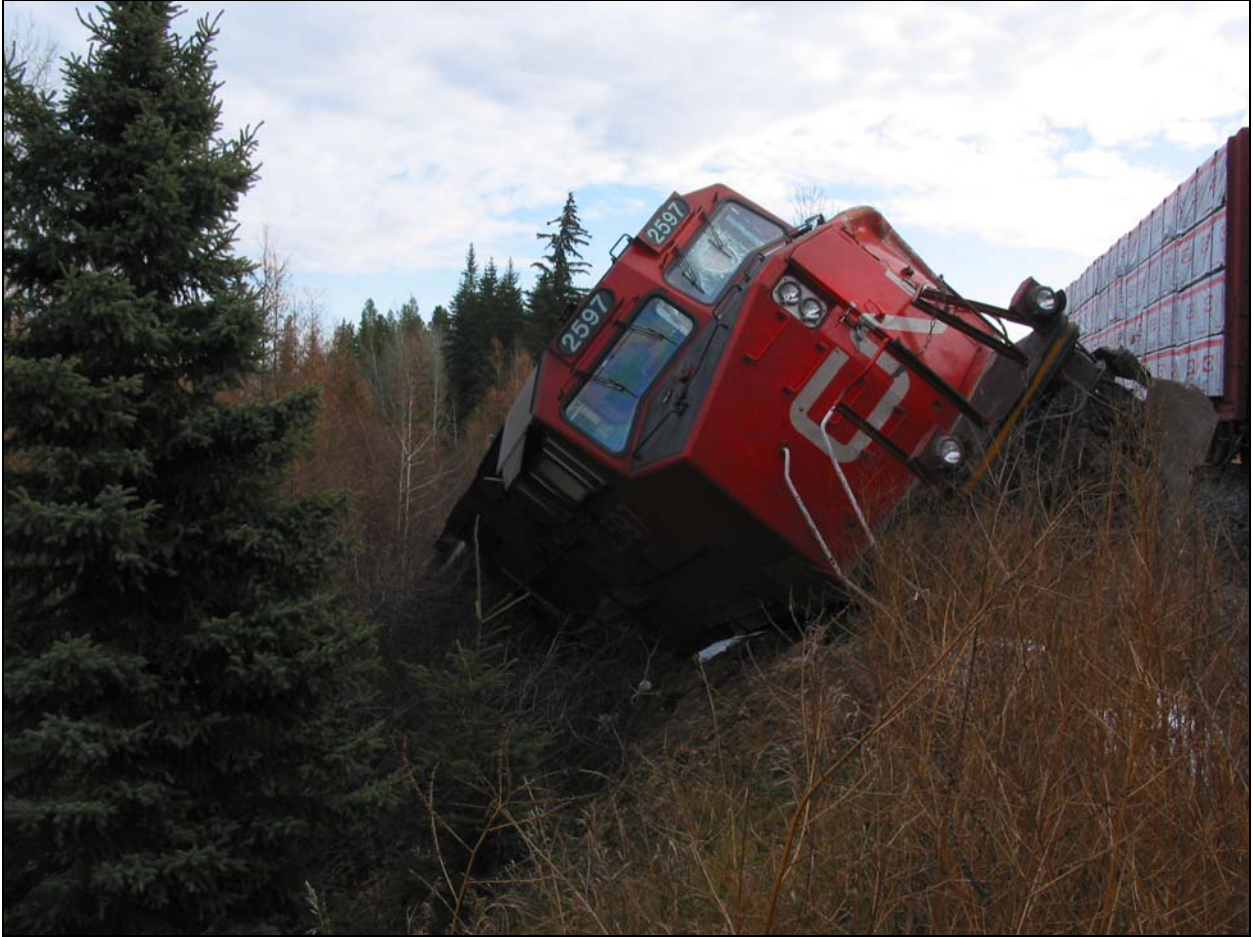
Les locomotives du train 417 (nos CN 2597 et CN 5244) se sont immobilisées sur leurs roues, mais inclinées à environ 45 degrés, dans un fossé situé au nord de la voie (la photo 1 montre la position dans laquelle la locomotive s'est immobilisée après avoir déraillé). Vingt-deux wagons, soit les wagons nos 3 à 5, 13 à 18 et 22 à 34, ont déraillé. Dix autres wagons ont aussi été endommagés, à savoir les wagons nos 6 à 12 et 19 à 21.

**Photo 1.** Locomotive de tête n° 2597 après le déraillement

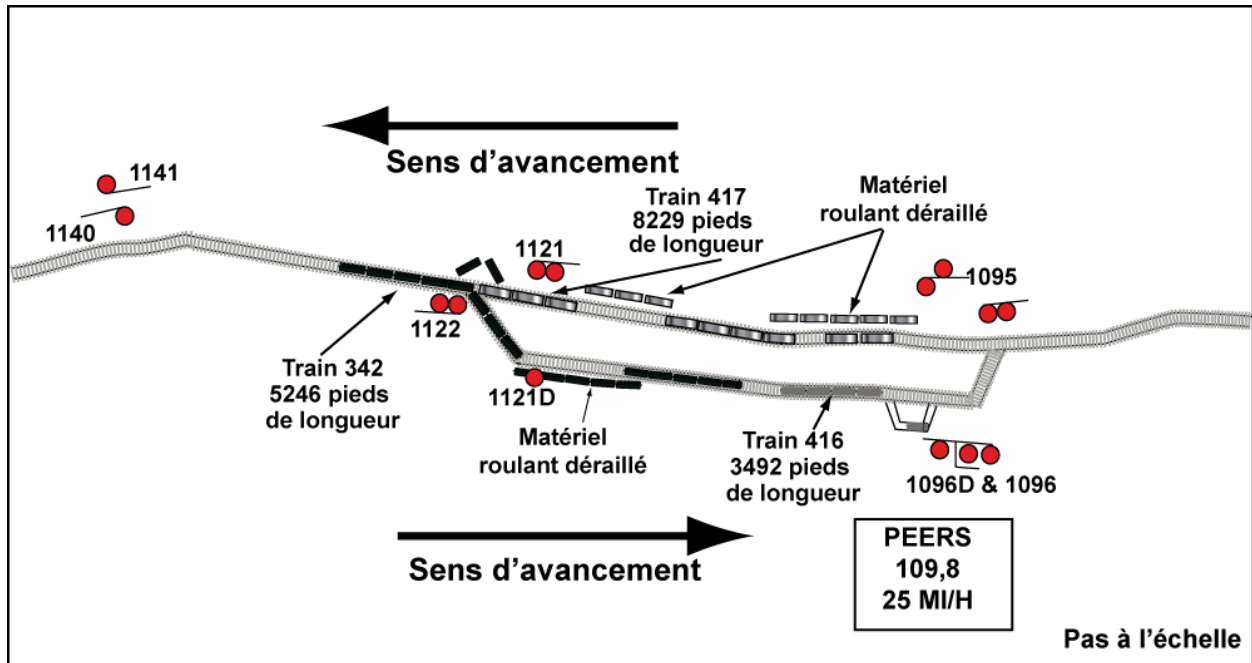
Quatre wagons du train 342 (le 35<sup>e</sup> wagon et les wagons n<sup>os</sup> 45 à 47) ont été endommagés lors de la collision initiale. L'arrêt soudain du train 417 a causé une collision additionnelle entre les deux trains un peu plus à l'est, des wagons déraillés du train 417 ayant heurté le train 342 et ayant fait dérailler 5 wagons (du 26<sup>e</sup> au 30<sup>e</sup> wagons). La figure 2 montre la disposition des voies et les positions du matériel roulant déraillé.

**Figure 2.** Disposition des voies dans le secteur où la collision s'est produite, et positions du matériel roulant déraillé.

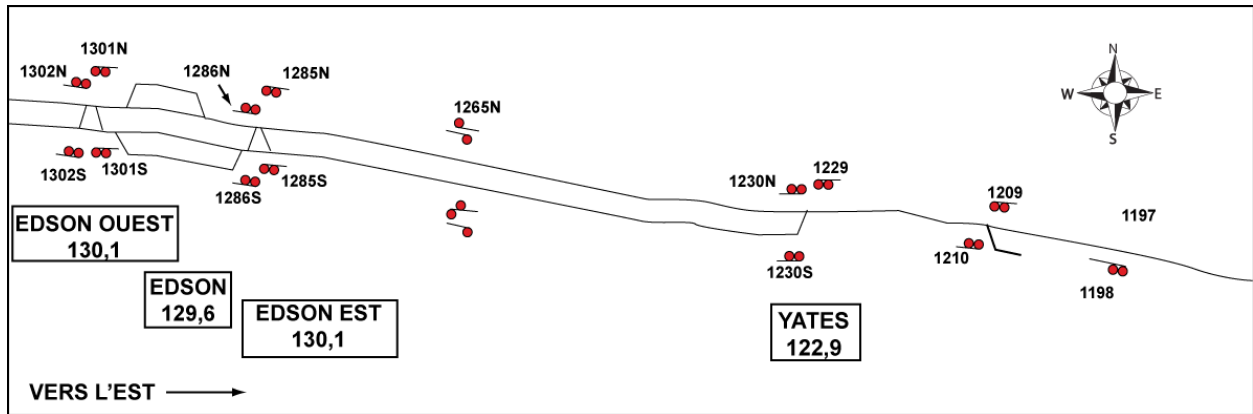
Un peu avant l'accident, le mécanicien avait adopté un modèle mental suivant lequel il se trouvait deux gares plus loin, c'est-à-dire à Yates. À cet endroit, situé à environ 13 milles plus à l'ouest, il y avait aussi deux voies ferrées (voir la figure 3). À partir de Yates, la voie est double sur une distance de 12,8 milles, alors que la voie d'évitement qui commence à Peers a une longueur de 2,6 milles. Les deux premiers signaux qui sont visibles pour les trains roulants vers l'ouest sont séparés par une distance de 3,6 milles à Yates, et ils sont espacés de 2,6 milles à Peers.

Figure 3. Yates est le point de la subdivision Edson où le mécanicien croyait être un peu avant l'accident

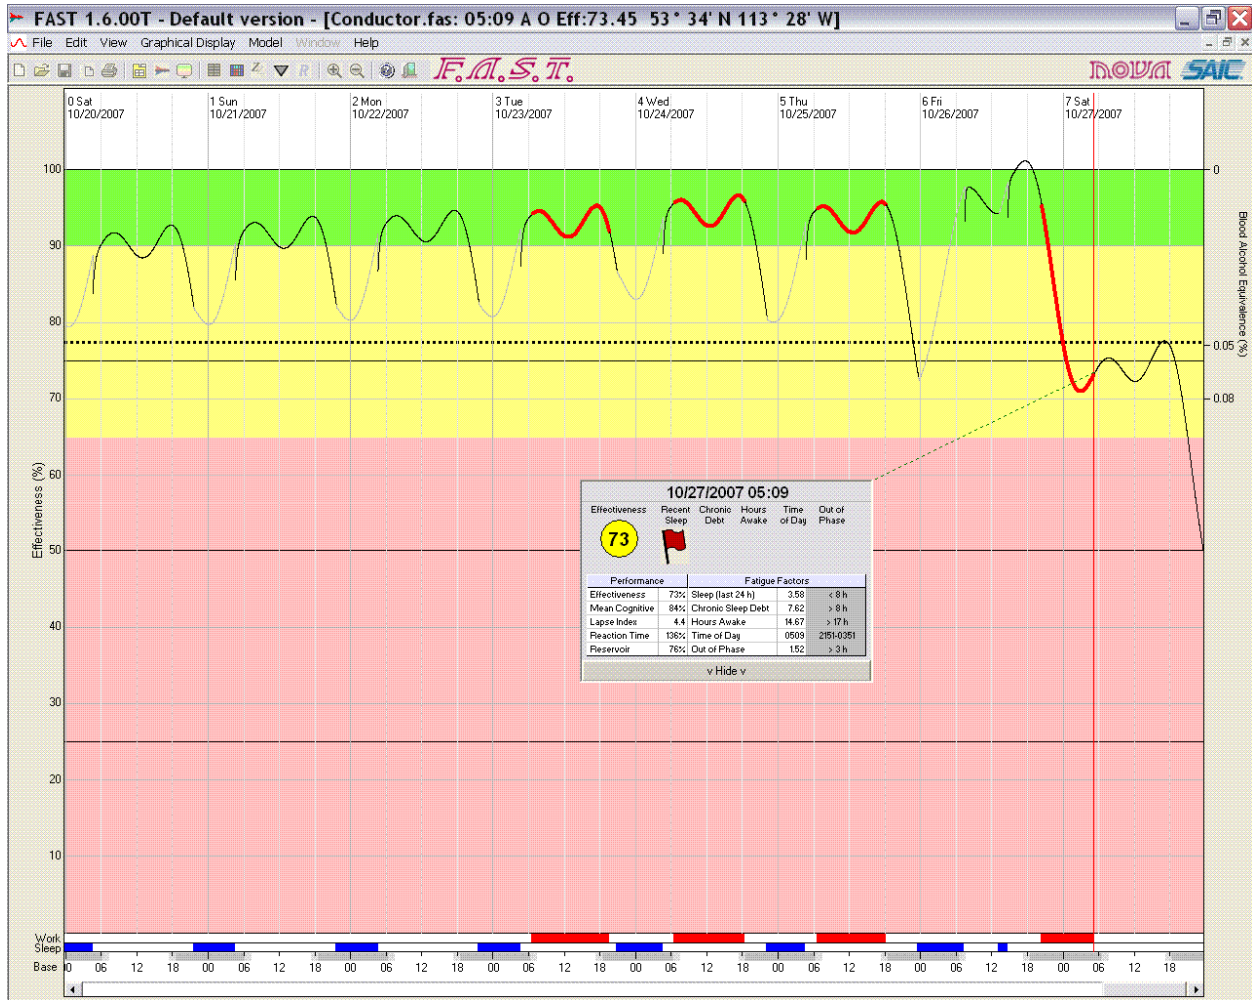
### Tableau FAST du chef de train – train 417

Les deux tableaux ci-après démontrent l'influence des horaires de travail et de sommeil sur le rendement des personnes. L'abscisse (coordonnée horizontale) montre les périodes de travail et de sommeil (Work Sleep dans le tableau), et l'ordonnée (coordonnée verticale) représente le rendement (Performance Effectiveness dans le tableau).
