RAPPORT D'ENQUÊTE FERROVIAIRE

R08C0164

DÉRAILLEMENT EN VOIE PRINCIPALE

CHEMIN DE FER CANADIEN PACIFIQUE

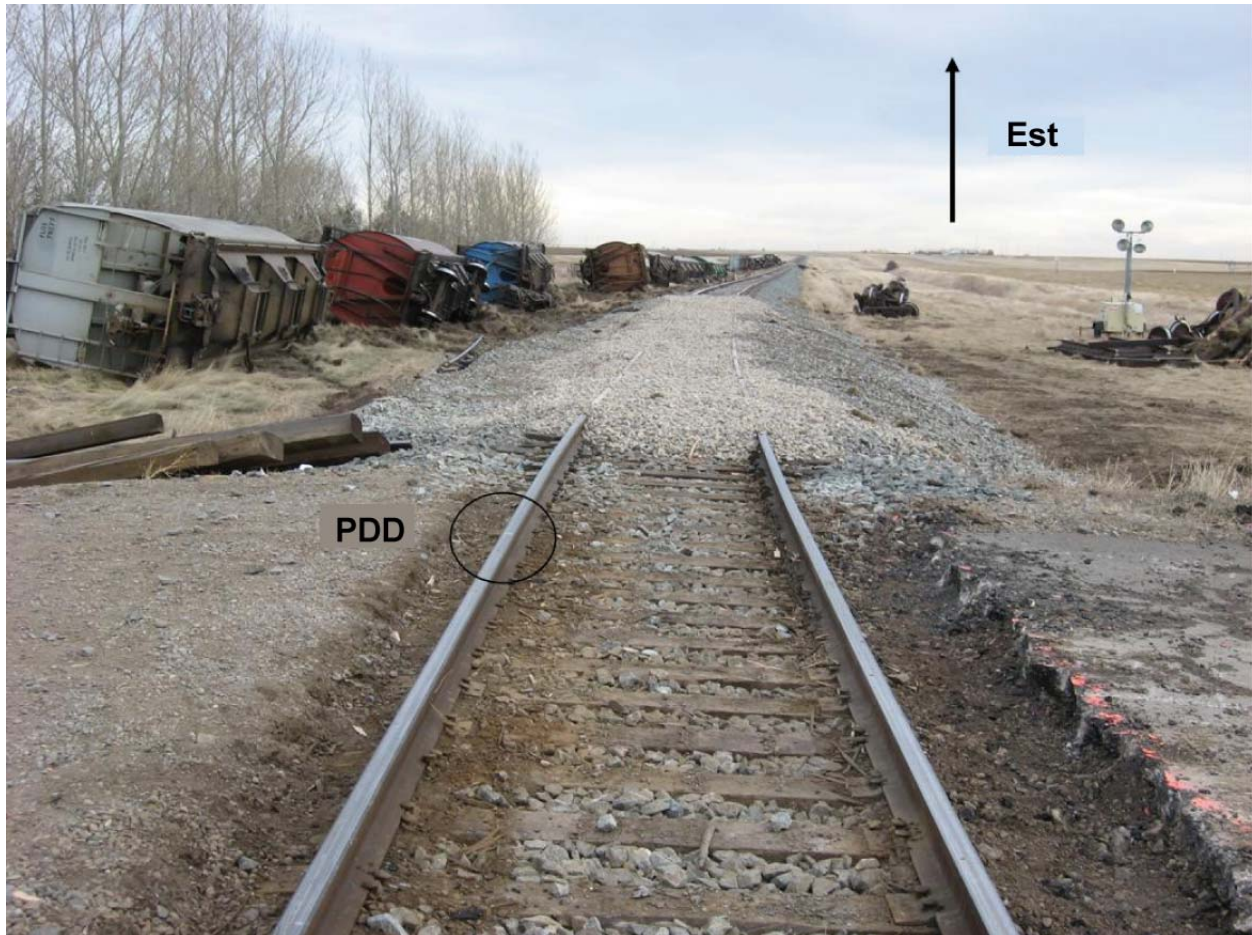
Après avoir émis le message d'urgence nécessaire et avisé le contrôleur de la circulation ferroviaire (CCF), le chef de train procède à une inspection et constate que 18 wagons au total, soit du 93^e au 110^e inclusivement, ont déraillé. Cinq des wagons sont restés sur leurs roues, et les 13 autres se sont renversés sur le côté, tous du côté nord de la voie ferrée (voir la photo 1).

Photo 1. Lieu du déraillement vu de l'ouest à partir du point de déraillement (après remise en état de la voie)

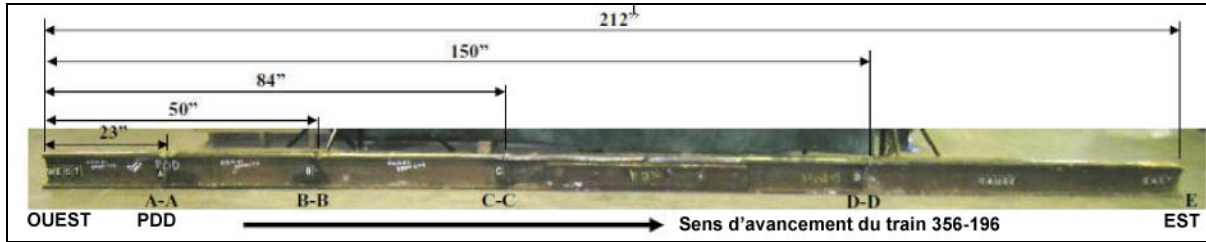
Le Bureau s'est entendu avec le CFCP pour faire examiner cinq morceaux appariés faisant partie d'un bout de 17 pieds et 8 pouces du rail nord qui comprenait le PDD, par le laboratoire d'essai du CFCP, à Winnipeg (voir la photo 2). L'extrémité ouest a été coupée et l'extrémité est s'était brisée. De l'ouest vers l'est, dans le sens d'avancement du train, des ruptures se sont produites à 23 pouces, 50 pouces, 84 pouces, 150 pouces et 212 pouces (extrémité est). Dans le quatrième morceau à partir de l'extrémité ouest, entre les troisième et quatrième ruptures, se trouvait un joint temporaire à quatre trous. L'analyse a révélé que trois des cinq ruptures montraient des fissures de fatigue (FF) préexistantes qui s'étendaient sur les faces de rupture à partir du congé de roulement, la plus grande de ces fissures se trouvant dans la première rupture à partir de l'extrémité ouest. La photo 3 (rupture A-A) montre une FF affectant environ 20 p. 100 de la section transversale du champignon du rail. Ce défaut préexistant a pris naissance dans une zone affectée par des microfissures et l'écaillage du champignon, qui a agi comme concentrateur des contraintes. Ces défauts ont entraîné une rupture fragile transversale et la défaillance du rail, au moment du passage du train. Le côté est de la rupture portait des marques d'impact. Compte tenu de la taille des FF et des marques d'impact violent, on considère que la rupture A-A a été le point de rupture primaire et le PDD.

Les quatre autres ruptures montraient aussi des marques d'impact, mais à un degré beaucoup moindre.

Photo 2. Vue du côté intérieur du rail nord, montrant les ruptures. C-C correspond à la position d'un joint à quatre trous.

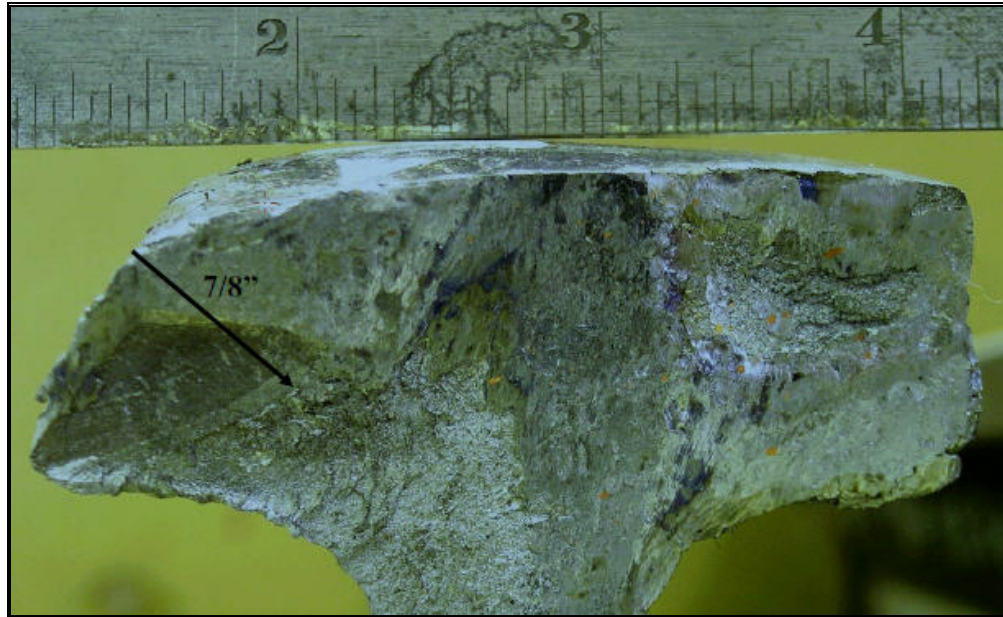
Photo 3. Gros plan de la face de rupture du côté ouest de la rupture A-A, montrant la fissuration de fatigue (FF) sur la face intérieure du rail.

La taille d'une fissure de fatigue est habituellement exprimée en fonction d'un pourcentage de la surface du champignon d'un rail neuf ou non usé. Dans le cas du rail récupéré sur les lieux du déraillement, la fissure de fatigue la plus grande couvrait 20 p. 100 de la surface du champignon d'un rail neuf.

On a relevé des défauts de fatigue préexistants, identifiés comme étant des fissures de fatigue, sur trois surfaces de rupture des bouts de rail récupérés. Le défaut le plus étendu, affectant 20 p. 100 de la section transversale du champignon, a été observé dans le congé de roulement du rail, sur la face de rupture ouest de la rupture A-A. Compte tenu des marques de martèlement qu'on trouvait aussi sur la face de rupture est, on a déterminé que la rupture A-A correspondait au PDD. Après s'être formée, la fissure de fatigue s'est étendue au fur et à mesure du passage des trains, faisant diminuer graduellement la résistance du rail et sa capacité de supporter les charges de roue. La propagation du défaut a entraîné une diminution de cette capacité de charge jusqu'à ce que le rail ne puisse plus supporter le poids du train et qu'il se brise et cause le déraillement du train, ce qui a ensuite entraîné les ruptures multiples du rail.

Le Chemin de fer Canadien Pacifique a ordonné qu'on fasse preuve d'une vigilance accrue pendant les inspections de la voie et des rails dans les passages à niveau. On devra aussi planifier le meulage des rails aux croisements où l'état de la surface des rails nuit à une détection efficace des défauts du rail.
