**RAPPORT D'ENQUÊTE FERROVIAIRE  
R08W0181**

**COLLISION À UN PASSAGE À NIVEAU**

**CANADIEN NATIONAL  
TRAIN N° L53241-09 SUD  
POINT MILLIAIRE 3,66 DE LA SUBDIVISION LETELLIER  
WINNIPEG (MANITOBA)  
LE 9 SEPTEMBRE 2008**

Rapport numéro R08W0181

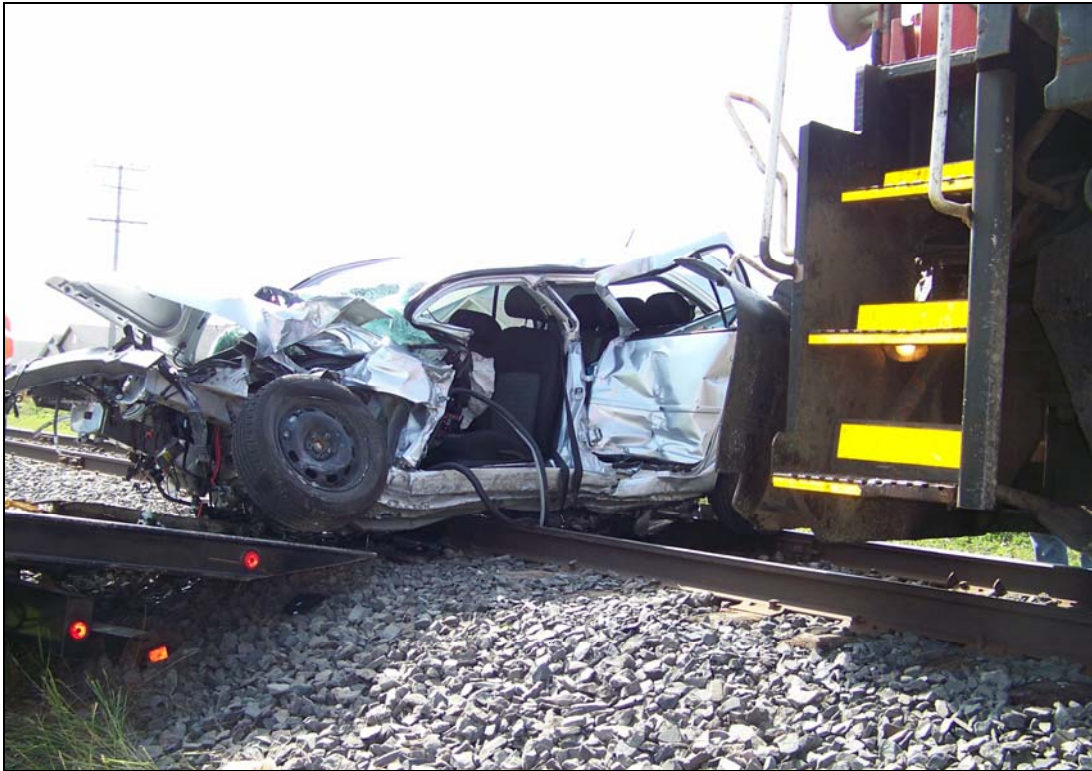
Tandis que le train approche du passage à niveau de l'avenue Bison, point milliaire 3,66 de la subdivision Letellier, et que la cloche de la locomotive se fait entendre, les signaux du passage à niveau commencent à fonctionner. Les véhicules roulant en direction ouest s'arrêtent au passage à niveau. Toutefois, les véhicules roulant vers l'est continuent de circuler sur le passage à niveau, sur la voie médiane et la voie en bordure. Au moment où le train s'engage sur le passage à niveau, le sifflet de la locomotive se faisant entendre, la locomotive de tête heurte une automobile de marque Volkswagen Golf qui roule sur la voie médiane, et la pousse contre une autre automobile, de marque Cadillac CTS, qui roule sur la voie en bordure. L'équipe commande un serrage d'urgence des freins du train, et le train s'immobilise à environ 800 pieds au sud du passage à niveau, avec l'automobile Volkswagen coincée sous l'attelage de la locomotive de tête (voir la photo 1).

**Photo 1.** Volkswagen coincée sous l'avant de la locomotive  
*Source: CN*

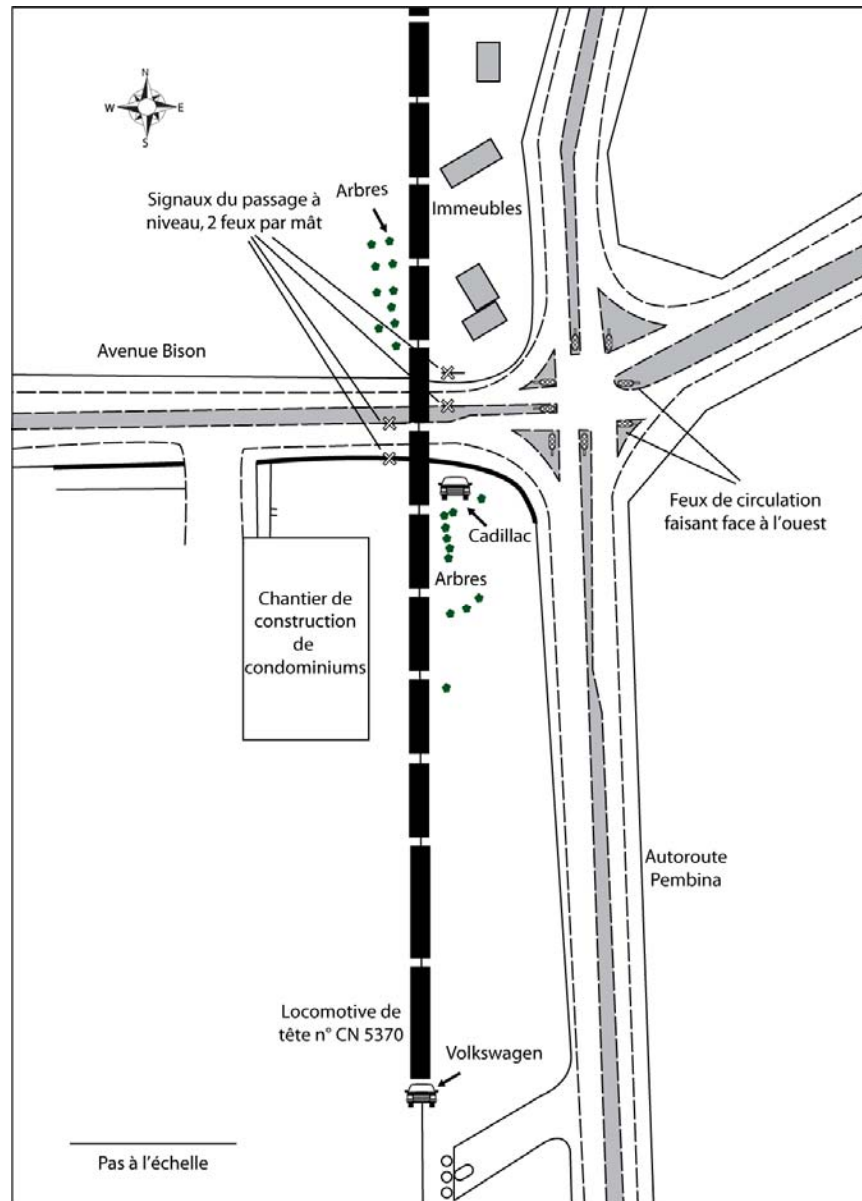
Le passage à niveau est adjacent à l'autoroute Pembina, et se trouve à environ 40 mètres à l'ouest de celle-ci (voir la figure 1). L'autoroute Pembina est la principale voie de circulation qui traverse la ville de Winnipeg du nord vers le sud. Pour les automobilistes qui roulent vers l'est sur l'avenue Bison, les feux de circulation de l'autoroute Pembina sont visibles avant qu'ils ne s'engagent sur le passage à niveau (voir la photo 2).

**Figure 1.** Vue en plan du passage à niveau de l'avenue Bison

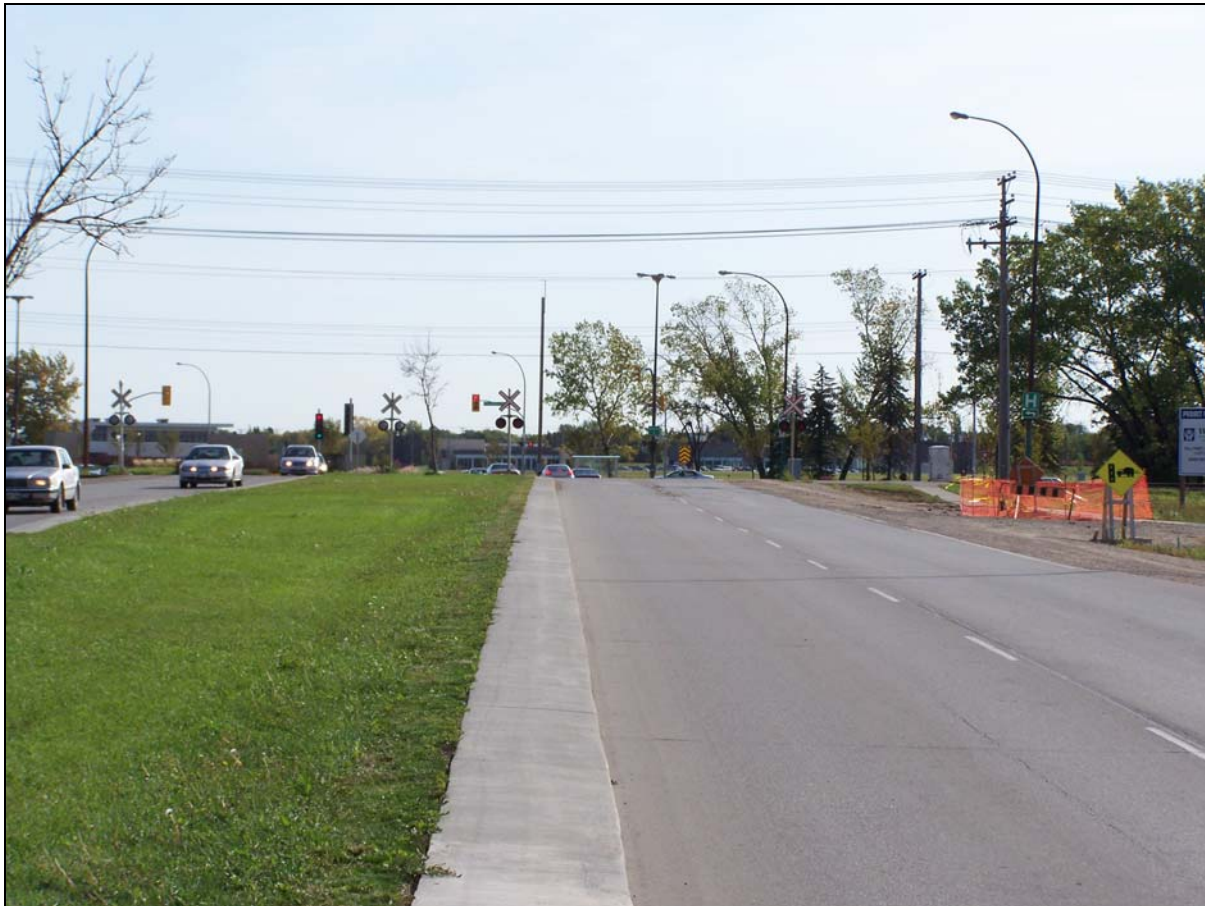
les mâts adjacents à la voie médiane et à la voie de bordure des voies d'accès est et ouest du passage à niveau (voir la photo 2). Il y avait des signaux avancés de passage à niveau de chaque côté de la voie d'accès menant en direction est, à 200 mètres du passage à niveau.

Un peu au nord du passage à niveau, une rangée d'arbres empêchait les automobilistes roulant vers l'est de bien voir vers le nord. Au sud du passage à niveau, il y avait un immeuble de condominiums de hauteur moyenne en cours de construction, qui gênait la visibilité vers le sud.

**Photo 2.** Passage à niveau vu de la voie médiane de l'avenue Bison, face à l'est

Le Canadien National et l'administration routière ont demandé à Transports Canada de fournir une contribution financière aux fins de l'amélioration du passage à niveau de l'avenue Bison, lequel recevra des barrières automatiques et des circuits de voie améliorés. Transports Canada a indiqué que ce passage à niveau était un des croisements prioritaires dont l'amélioration doit faire l'objet d'une aide financière en 2009.
