RAPPORT D'ENQUÊTE FERROVIAIRE R08T0029

DÉRAILLEMENT EN VOIE PRINCIPALE

**COMPAGNIE DE CHEMINS DE FER NATIONAUX DU CANADA
TRAIN DE MARCHANDISES N° M39671-14
POINT MILLIAIRE 33, 24 DE LA SUBDIVISION OAKVILLE
ALDRSHOT (ONTARIO)
LE 18 FÉVRIER 2008**

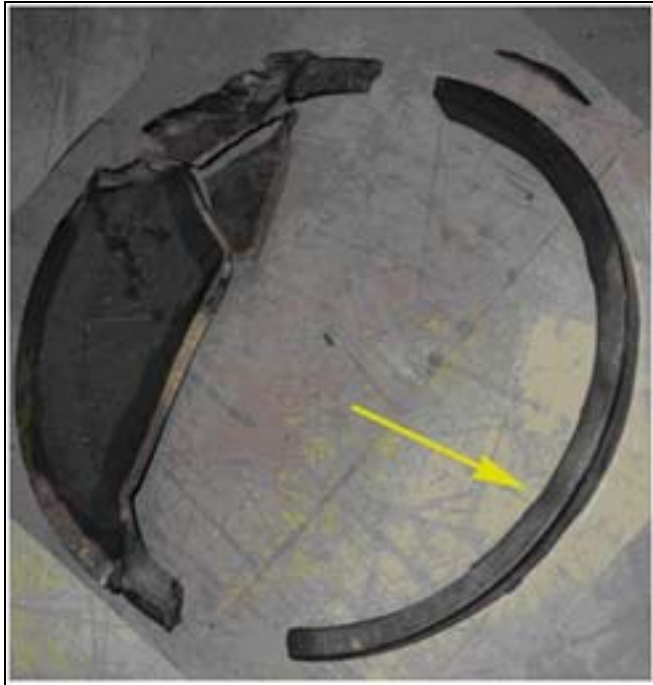
L'inspection de la voie à l'ouest des lieux du déraillement a permis de retrouver un gros morceau de jante de roue en forme de « C » (voir la photo 1a) ainsi que des marques d'impact de roues sur le champignon du rail sud, sur le tronçon sud de la voie (voir la photo 1b), aux environs du point milliaire 0,6 de la subdivision Dundas. À cet endroit, le train sortait d'une courbe vers la droite à un point où les voies du CN croisent la route 403 avant d'entrer dans un triangle de tournage menant à la subdivision Oakville, à Bayview (voir la figure 2).

Photo 1a. La flèche jaune pointe vers le morceau de roue brisée qui a été récupéré au point milliaire 0,6 de la subdivision Dundas.

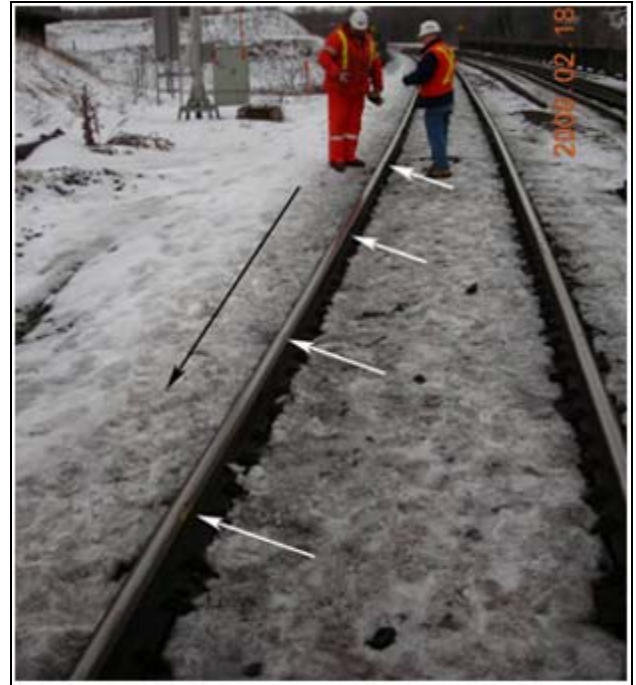
Photo 1b. Point milliaire 0,06 de la subdivision Dundas. La flèche noire correspond au sens d'avancement du train. Les flèches blanches pointent en direction des marques d'impact qu'on a relevées du côté intérieur du rail sud du tronçon sud de la voie.

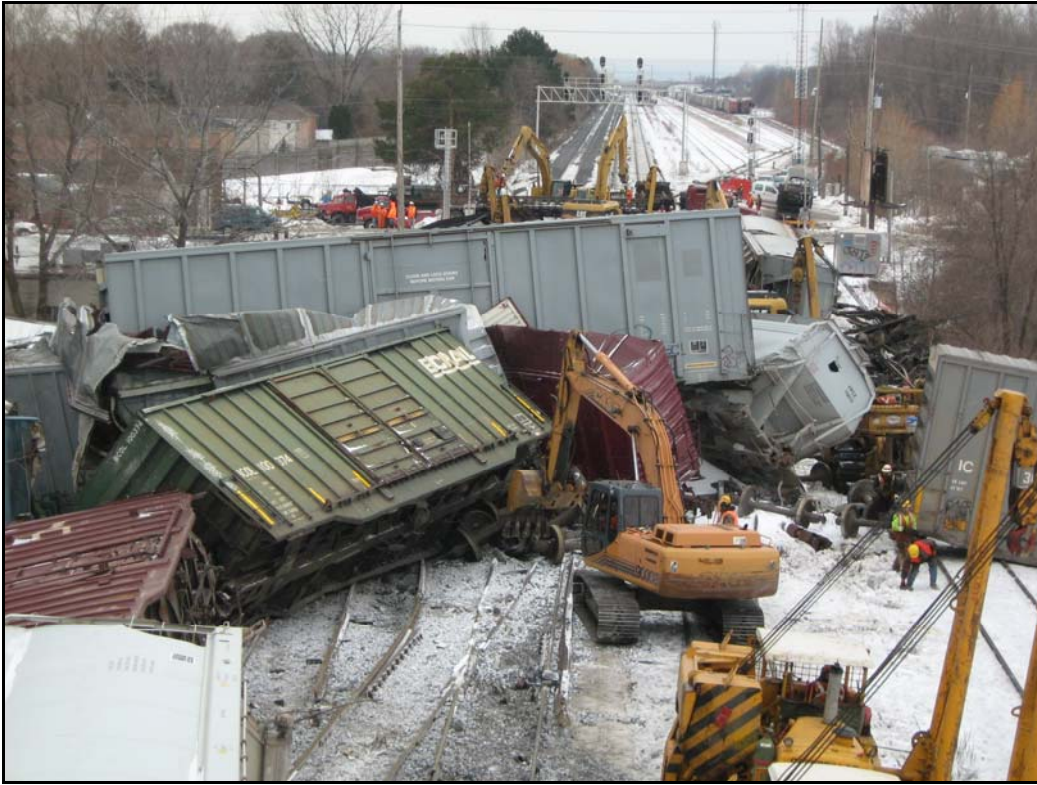
À l'ouest du passage à niveau de King Road, on a relevé des marques d'impact sur le tablier du passage à niveau, du côté intérieur du rail nord et du côté extérieur du rail sud. À l'est du passage à niveau, les wagons n^{os} 99 à 108 avaient déraillé, s'étaient empilés et s'étaient mis en portefeuille en travers de l'emprise (voir la photo 2). Certains wagons avaient glissé sur une banquette située au sud de la voie et avaient fini leur course sur une propriété privée. Plusieurs des wagons déraillés ont été écrasés, ont été perforés ou ont laissé fuir leur chargement. Le matériel roulant a heurté deux immeubles sur les lieux du déraillement. La structure d'un de ces immeubles a subi des dommages considérables.

Photo 2. Déraillement d'Aldershot vu de l'est

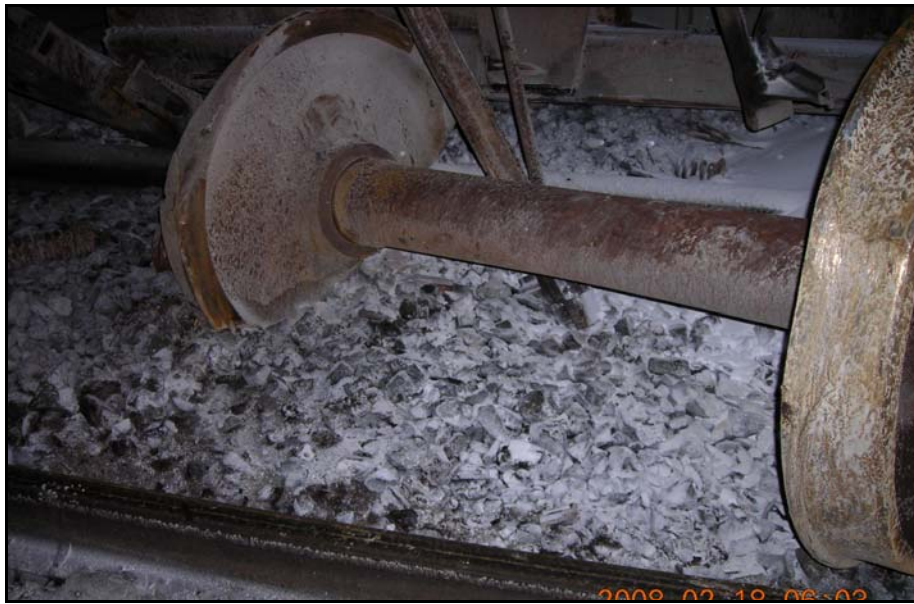
Photo 3. Essieu monté portant des roues à toile droite, dont une des roues est brisée, qu'on a retrouvé à l'endroit où des wagons avaient déraillé

- la roue à toile droite s'est brisée lorsqu'une grande section de la table de roulement, du côté extérieur de celle-ci, s'est séparée de la roue à la suite de l'allongement en surcharge de fissures de fatigue, consécutif à des contraintes de martèlement.

- la fissuration par fatigue était apparue dans le matériau de la table de roulement, à environ 0,40 pouce sous la surface de roulement de la roue.
- aucune anomalie d'ordre métallurgique n'a été observée au point d'origine de la fissuration.

- les ruptures secondaires de la toile de la roue ont toutes été causées par une surcharge.
- à une température de 5 °C, la ténacité du matériau de la roue à toile droite qui s'est brisée était environ la moitié de celle du matériau d'une roue à toile courbe utilisée en comparaison.

- même si la fracture progressait depuis un certain temps, elle avait une origine interne et elle a été indétectable jusqu'au moment de la rupture.
- la rupture de la roue a été soudaine et catastrophique.

3. Les fortes charges d'impact qui s'exerçaient sur la portion extérieure de la surface de la table de roulement ont causé la séparation d'un grand morceau, en forme de « C », du rebord extérieur de la jante de la roue, par suite d'une surcharge instantanée. La séparation, dans une roue dont la ténacité et la capacité d'absorption des impacts étaient compromises, a résulté d'une fissuration sous-surfacique graduelle qui avait pris son origine dans une zone située sous la surface normale de contact entre les roues et les rails.

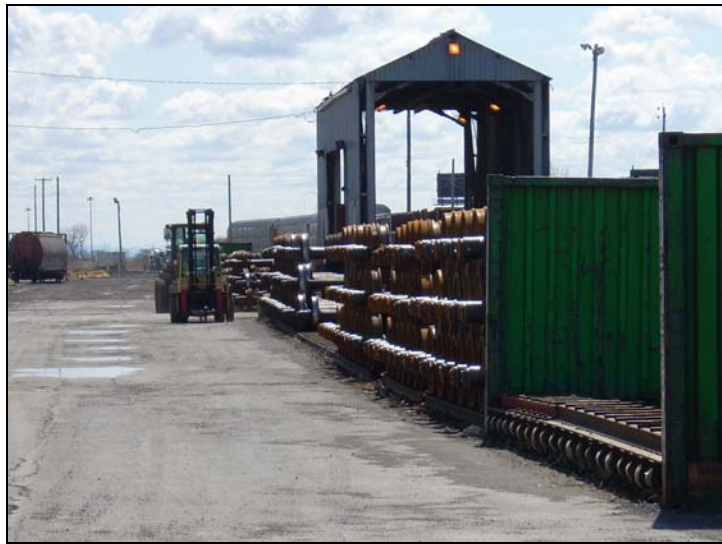
Quand le wagon n° ACFX 97330 est arrivé au triage Taschereau, il a été dételé du train et envoyé vers l'installation de réparation rapide, sur la voie W01 (voir la photo 4), où les roues devaient être remplacées. On a précisé le code de réparation applicable (code de « wagon défectueux »), à savoir WI (défauts de roues).

Photo 4. Installation de réparation rapide sur la voie W01

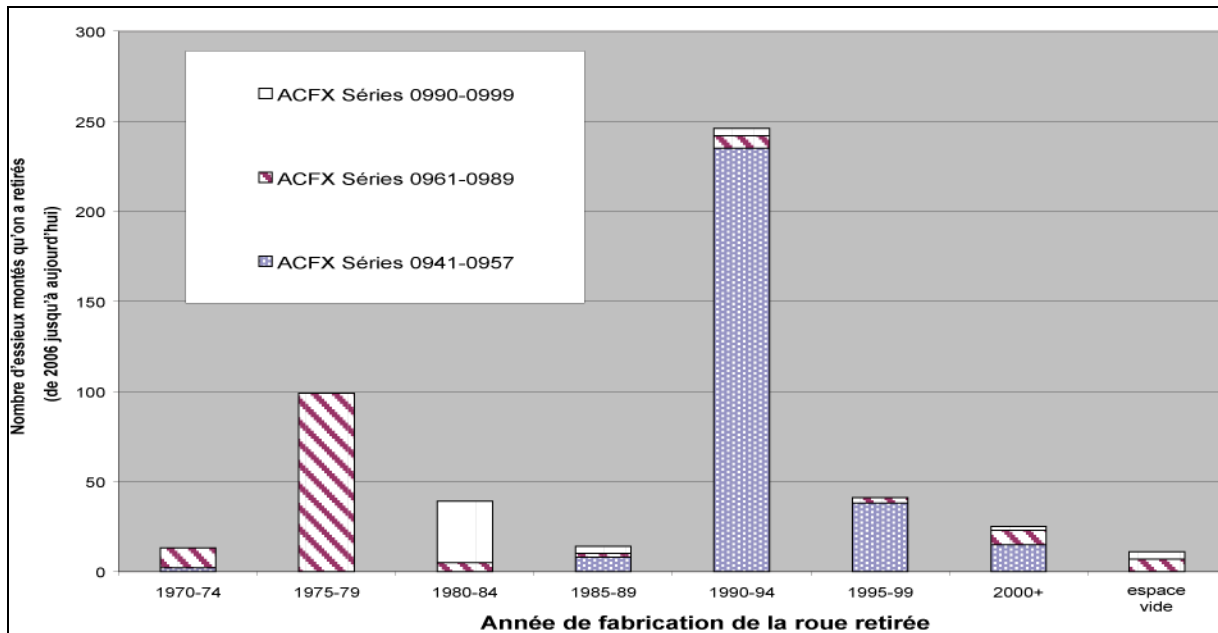
Cet échantillonnage a été suivi d'un examen plus poussé des remplacements de roues sur les wagons ACFX depuis 2006 (voir la figure 2). L'examen a révélé un nombre élevé de roues coulées entre les années 1975 et 1979 et lors d'années atypiques dans le cas de wagons des séries 0961 à 0989. Les wagons des séries 0990 à 0999 montraient un nombre élevé de roues coulées au cours des années 1980 à 1984 et ceux des séries 0941 à 0957 montraient un nombre anormal de roues coulées au cours des années 1990 à 1994. Les nombres élevés de roues coulées pendant les années 1975 à 1984 correspondent aux dates de construction des wagons.

Figure 4. Retrait par le CN d'essieux montés des wagons ACFX
