**RAPPORT D'ENQUÊTE FERROVIAIRE
R09W0118**

COLLISION EN VOIE PRINCIPALE

**TRAIN N° M30131-27 DU CANADIEN NATIONAL ET
TRAIN N° Q10131-27 DU CANADIEN NATIONAL
AU POINT MILLIAIRE 104,32 DE LA SUBDIVISION REDDITT
À JONES (ONTARIO),
LE 28 JUIN 2009**

Rapport numéro R09W0118

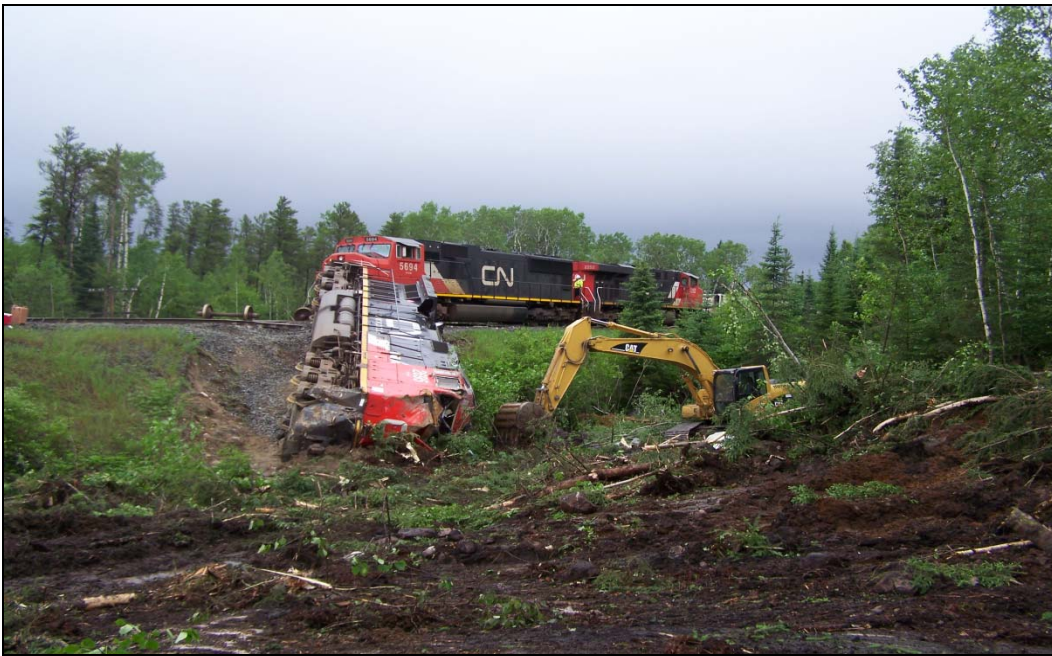
À 6 h 23, le train 101 quitte Favel et se dirige en direction ouest sur la voie principale. À 6 h 30 min 13 s, le train 101 roule à 40 mi/h et la commande des gaz est à la position 8 alors qu'il sort d'une courbe de 4° vers la droite (dans le sens de la marche) et aperçoit le signal 1043 (signal avancé de Jones East), à environ 1200 pieds devant. L'équipe du train 101 aperçoit un signal de marche à vue et la queue du train 301 immobilisé sur la voie principale, passé le signal et juste à l'ouest de ce dernier. À 6 h 30 min 37 s, le mécanicien du train 101 serre d'urgence les freins. Prévoyant une collision imminente, l'équipe sort par la porte arrière de la cabine de la locomotive de tête CN 2695 et se dirige à l'arrière de la locomotive. Le mécanicien monte sur le marchepied entre la locomotive de tête et la deuxième locomotive pendant que le chef de train reste sur la plateforme arrière. À 6 h 31, alors que le train 101 roule à 29 mi/h, il heurte la queue du train 301. À 6 h 31 min 23 s, le train 101 s'immobilise au point milliaire 104,31 (voir la photo 1). Le chef de train saute en bas du train suffisamment loin du lieu de l'accident alors que le mécanicien se cramponne à la locomotive. Le mécanicien a subi des blessures mineures.

Photo 1. Locomotive de tête numéro CN 2695 après le déraillement
