**RAPPORT D'ENQUÊTE FERROVIAIRE**  
**R09D0012**

**DÉRAILLEMENT EN VOIE PRINCIPALE**

**CHEMIN DE FER CANADIEN PACIFIQUE**  
**TRAIN DE MARCHANDISES N° 235-05**  
**POINT MILLIAIRE 41,93 DE LA SUBDIVISION WINCHESTER**  
**DALHOUSIE (QUÉBEC)**  
**LE 6 FÉVRIER 2009**

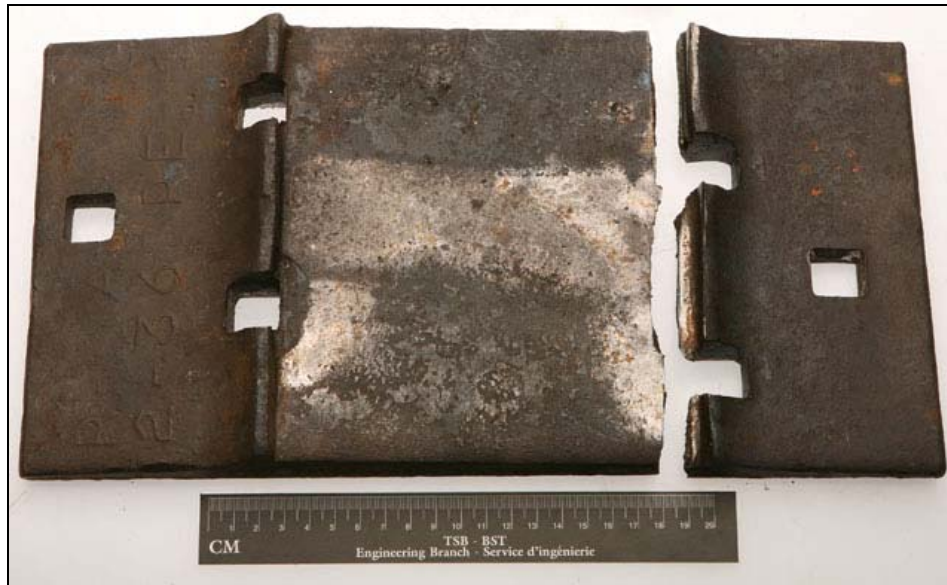
La selle de rail qui supportait directement le joint s'est rompue le long de l'épaulement intérieur (voir la photo 1). La traverse qui se trouvait immédiatement à l'ouest du joint a été broyée sous la selle de rail.

Photo 1. Selle de rail située sous le joint mixte

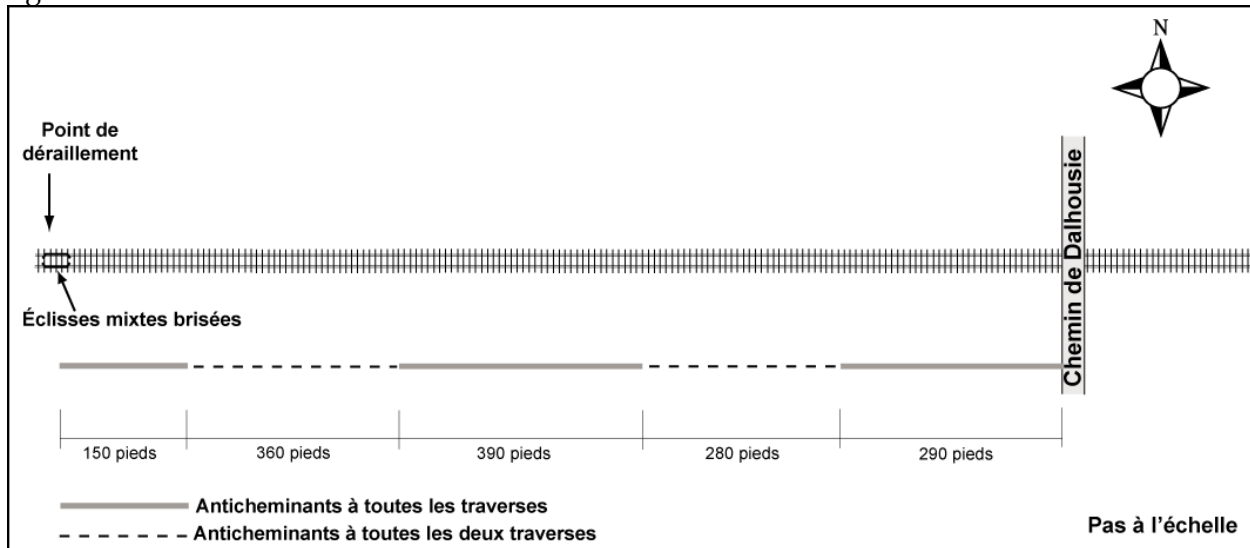
Figure 2. Placement des anticheminants

À l'est des joints, on n'a relevé aucune marque de roues ou de pièces traînantes sur la structure de la voie. Par ailleurs, même si les traverses et le rail étaient en bon état, on a observé un cheminement du rail à l'est du joint mixte, les anticheminants s'étant déplacés vers l'ouest d'environ un pouce. Dans la section de voie située entre le joint mixte et le passage à niveau du Chemin de Dalhousie, le placement des anticheminants était conforme aux indications de la figure 2.

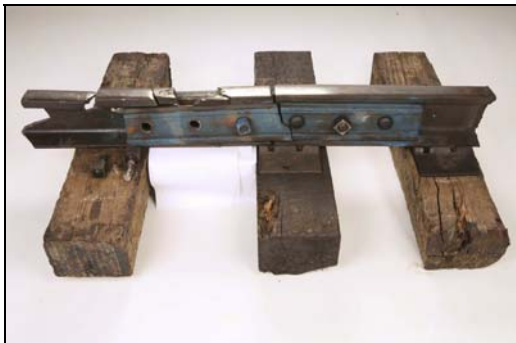
Plusieurs morceaux brisés qu'on a récupérés dans le secteur du joint mixte (point milliaire 41,93) ont été envoyés pour analyse au laboratoire technique du BST. Bien qu'on ait récupéré la plupart des morceaux brisés, un bout de six pouces du champignon du rail de 115 livres et des fragments de boulons n'ont pas été retrouvés (voir la photo 2). L'examen des pièces brisées a permis de faire les observations suivantes :

- les surfaces de rupture du rail de 115 livres montraient des dommages considérables causés par le frottement et le martèlement.
- Les marques en chevron qui ont été observées sur les surfaces de rupture de l'âme du rail pointaient en direction des trous d'éclissage. Les ruptures étaient orientées dans un angle d'environ 45 degrés.

**Photo 2.** Vue du côté intérieur du joint mixte reconstitué. Le train a roulé de la droite vers la gauche.

La disposition en chevron et l'orientation de la rupture de l'âme qu'on a observées dans les morceaux du bout de rail brisé de 115 livres indiquent que les trous d'éclissage ont été le point d'origine des fractures. En raison des charges dynamiques répétitives dues au passage de chaque roue et de l'amplification des impacts causés par la présence du joint et du défibrage du congé de roulement à la surface du rail, les fissures se sont propagées du bas vers le haut et ont entraîné la rupture du rail. Comme le train continuait d'avancer sur le rail brisé, les éclisses se sont rompues sous l'effet des impacts de roues de plus en plus nombreux, après quoi le train a déraillé.

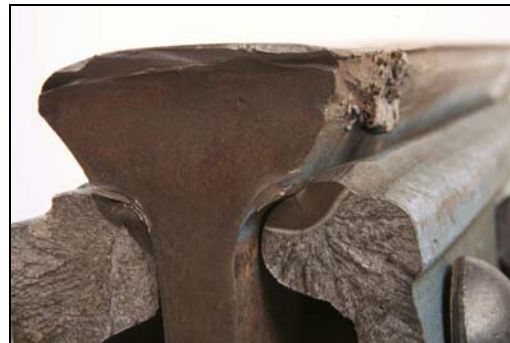
- Les surfaces de rupture de deux des boulons du rail de 115 livres étaient affectées par des fissures de fatigue préexistantes.
- Sur les surfaces de rupture de l'éclisse, on a relevé une fissure de fatigue préexistante de teinte foncée à l'angle supérieur du côté intérieur de l'éclisse (voir la photo 3). Le reste des surfaces de rupture montraient un aspect lisse et grossier et des marques en chevron qui correspondent à une rupture de surcharge récente, ainsi que des dommages secondaires dus au frottement.

**Photo 3.** Fissure de fatigue à l'angle supérieur du côté intérieur de l'éclisse

L'examen de l'éclisse qu'on a installée lors de la réparation du joint a démontré que l'éclisse en question était affectée par une fissure de fatigue. Même si l'éclisse a fait l'objet d'une inspection visuelle au moment de l'installation, la fissure de fatigue n'a pas été décelée. Il peut être très difficile de détecter ces fissures à l'œil nu. En outre, pendant les vérifications périodiques faites par la voiture de détection des défauts du rail, le système ausculte le champignon et l'âme du rail, mais ne contrôle pas les éclisses. La technologie d'imagerie numérique est plus efficace lorsqu'il s'agit de détecter les défauts des éclisses, sauf que la vérification n'est pas toujours effectuée immédiatement après l'installation. Il s'ensuit que des éclisses affectées par des fissures existantes peuvent rester en service pendant plusieurs mois sans faire l'objet de quelque vérification que ce soit. Il existe des méthodes d'essai non destructif qu'on peut appliquer avant la réinstallation d'éclisses et qui facilitent la détection de ces fissures de fatigue; grâce à l'application de ces méthodes, on risquerait moins d'installer des éclisses fissurées.
