**RAPPORT D'ENQUÊTE FERROVIAIRE**  
**R09V0230**

**COLLISION EN VOIE PRINCIPALE**

**ENTRE LE TRAIN N° 355-429 DU CHEMIN DE FER CANADIEN  
PACIFIQUE ET  
LE TRAIN N° 110-30 DU CHEMIN DE FER CANADIEN PACIFIQUE  
AU POINT MILLIAIRE 58,10 DE LA SUBDIVISION MOUNTAIN  
À REDGRAVE (COLOMBIE-BRITANNIQUE)  
LE 30 OCTOBRE 2009**

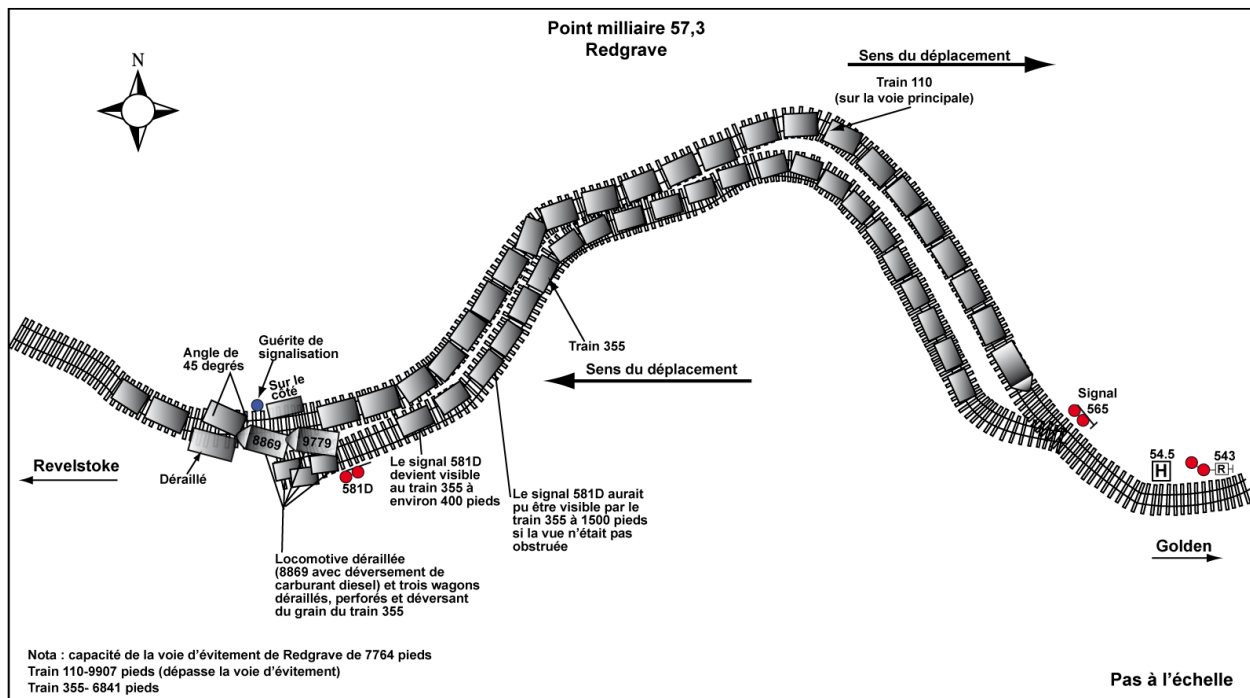
Figure 2. Disposition des voies et du signal à la voie d'évitement de Redgrave

La collision s'est produite quand le train 355 a dépassé le signal d'arrêt à l'extrémité ouest de la voie d'évitement de Redgrave, qu'il a traversé l'aiguillage et qu'il a heurté latéralement le train 110 immobilisé.

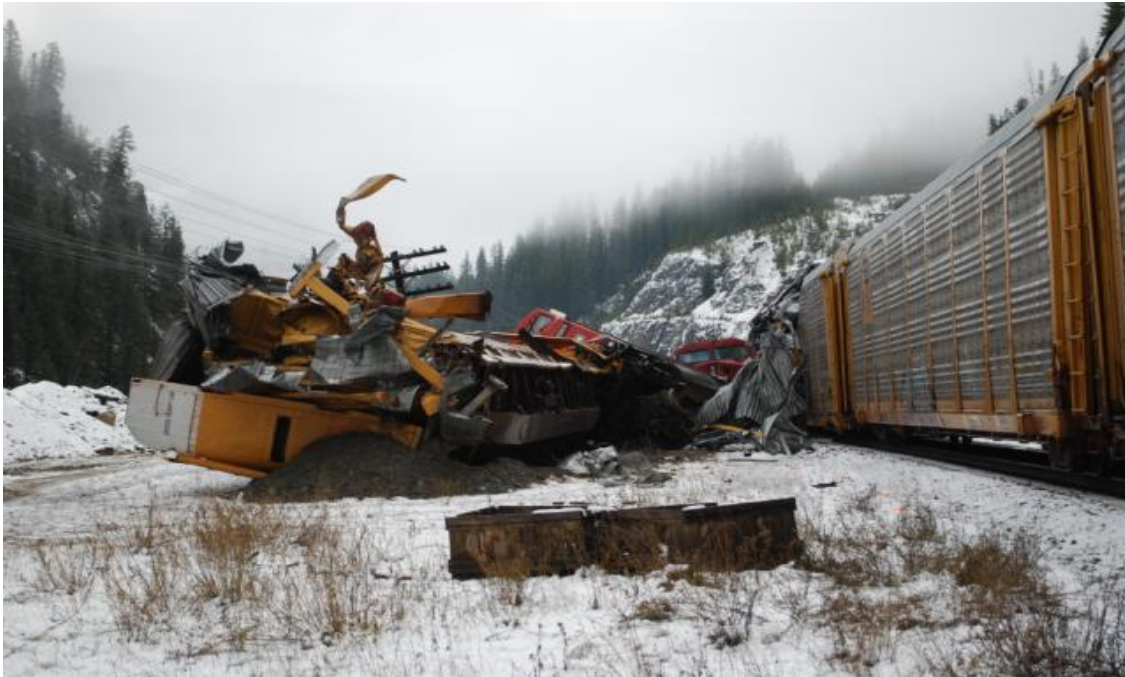
La locomotive de tête du train 355, CFCP 8869, s'est immobilisée à un angle de 45 degrés au nord. La deuxième locomotive, CFCP 9779, a déraillé, mais elle est restée sur ses roues, tout comme les trois wagons-trémies suivants (du troisième au cinquième) qui étaient chargés. Trois wagons du train 110 ont déraillé (du 78<sup>e</sup> au 80<sup>e</sup>) : deux wagons du côté nord de la voie principale, et un du côté sud. Les wagons déraillés du train 110 étaient des wagons porte-automobiles multiétages (voir la photo 1). Les deux membres de l'équipe du train 355 ont été transportés à l'hôpital de Golden (Colombie-Britannique), d'où ils ont reçu leur congé tôt le lendemain.

**Photo 1.** Dommages causés par le déraillement aux wagons porte-automobiles du train 110 et aux locomotives du Train 355

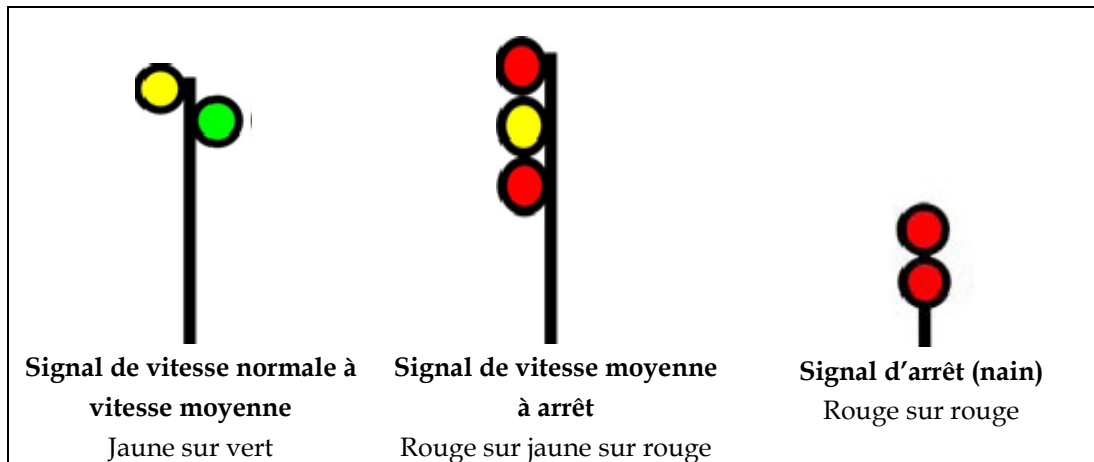
Une caméra orientée vers l'avant avait été installée sur l'extérieur de la locomotive de tête du train 355. Un examen de la séquence vidéo de la caméra a confirmé les indications du signal (figure 3) comme suit :

1. Un signal de vitesse normale à vitesse moyenne (jaune sur vert) était affiché sur le signal 543 (c'est-à-dire le signal avancé pour Redgrave East);
2. Un signal de vitesse moyenne à arrêt (rouge sur jaune sur rouge) était affiché sur le signal 565 à Redgrave East;
3. Un signal d'arrêt (rouge sur rouge) était affiché sur le signal 581D, le signal contrôlant les déplacements en direction ouest de la voie d'évitement à la voie principale, à Redgrave West.

Figure 3. Aspects des signaux

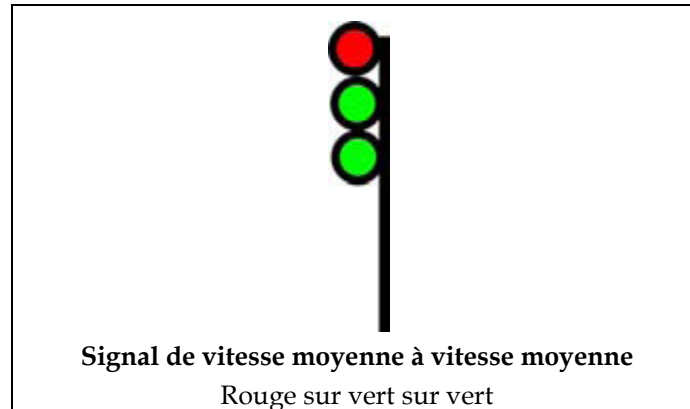
Dans le cas présent, les renseignements concernant le signal avancé<sup>4</sup> pour Redgrave East, le signal 543, ont été communiqués dans la cabine de la locomotive par le truchement de la radio. Les renseignements concernant le signal de canton contrôlé de Redgrave East, le signal 565, n'ont pas été communiqués par radio. L'équipe croyait qu'il s'agissait d'un signal de vitesse moyenne à vitesse moyenne (voir la figure 4).

**Figure 4.** Signal de vitesse moyenne à vitesse moyenne.
