Transportation Safety Board
of Canada

RAPPORT D'ENQUÊTE FERROVIAIRE
R09W0259

COLLISIONS HORS D'UNE VOIE PRINCIPALE
DES TRAINS DE MARCHANDISES 870-013, 2-298-16 ET 2-199-15
DU CHEMIN DE FER CANADIEN PACIFIQUE
POINT MILLIAIRE 159,31 DE LA SUBDIVISION WEYBURN
NORTH PORTAL (SASKATCHEWAN)
LE 19 DÉCEMBRE 2009

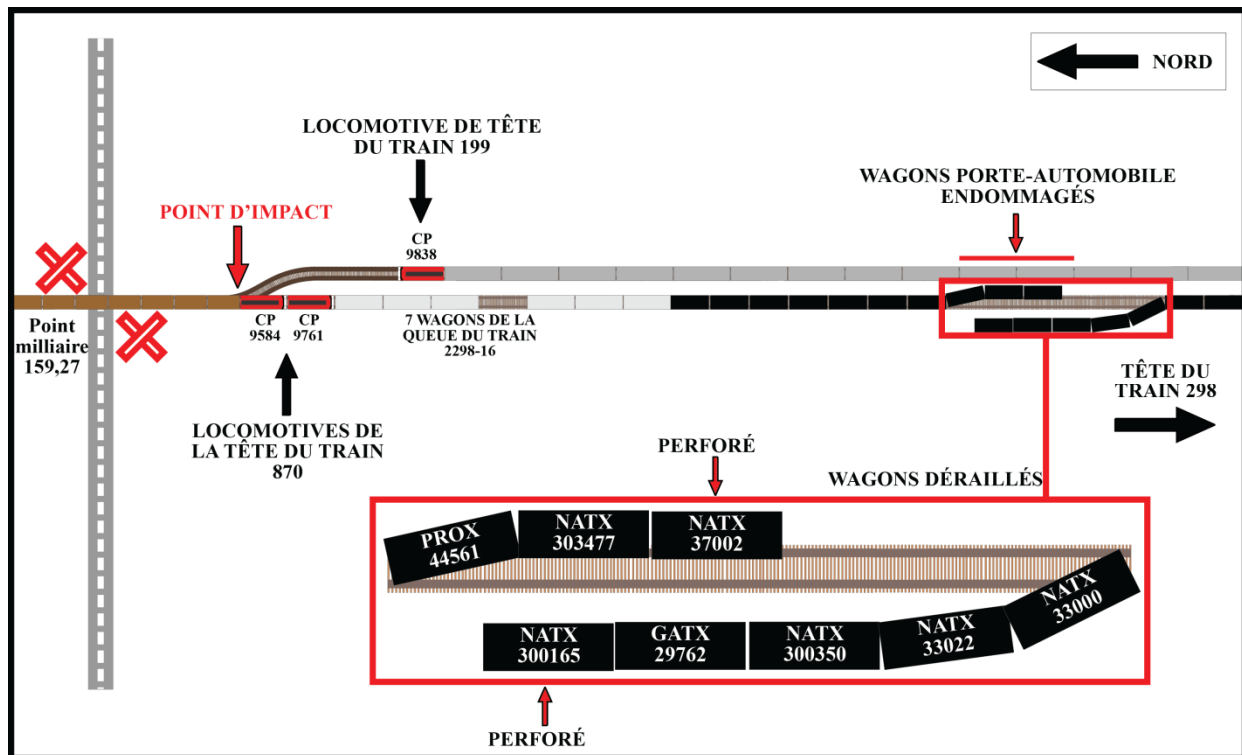
Figure 2. Schéma du lieu de l'accident

La locomotive de tête du train 870 a été endommagée par la force de l'impact, mais n'a pas déraillé, ni aucun de ses wagons. Les wagons 91 à 98 du train 298, tous des wagons-citernes contenant des résidus d'essence (UN1203), ont déraillé. Les wagons 95 et 96 ont été perforés, mais il n'y a eu aucune fuite de produit. Les wagons 99 à 112 ont subi des dommages mineurs causés par la force de l'impact, mais n'ont pas déraillé. Les wagons du train 199 ont été heurtés par les wagons déraillés du train 298; 2 wagons porte-automobiles chargés ont subi des dommages mineurs. La voie a été endommagée sur une longueur d'environ 150 pieds.

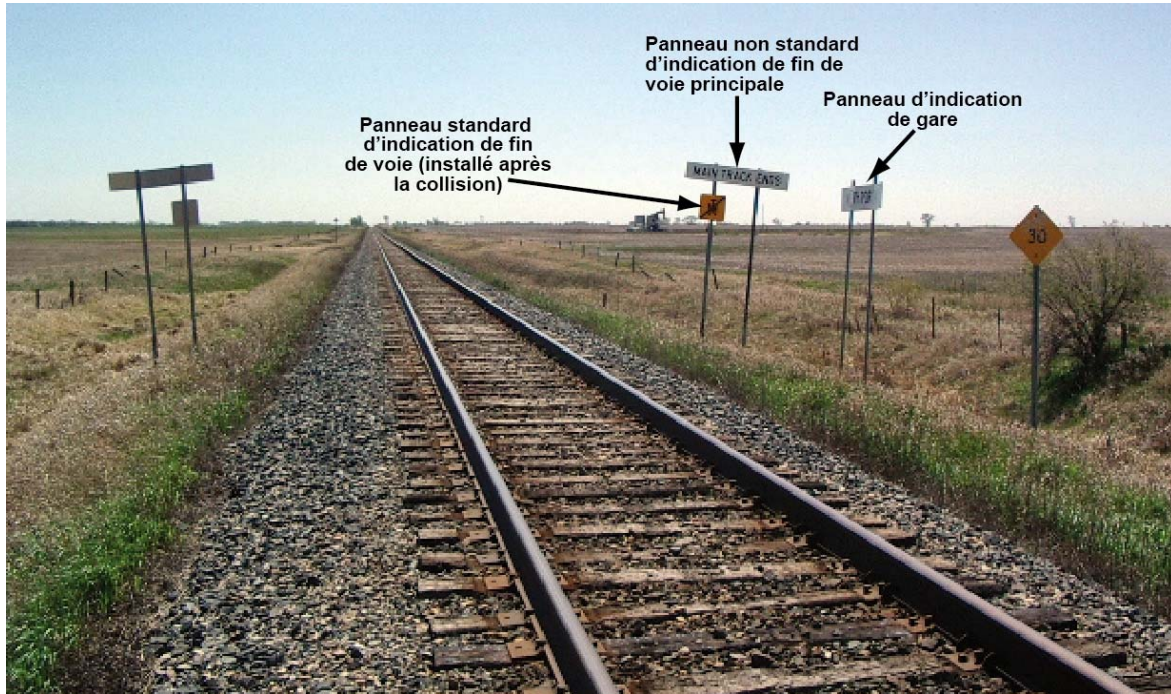
Photo 1. Signalisation en direction sud au point milliaire 158,0.

verraient, les équipes peu familières avec la subdivision Weyburn pourraient ne pas reconnaître immédiatement ce panneau et le confondre avec un panneau d'indication de gare à 1 mille, plus particulièrement quand l'équipe conduit dans des conditions de visibilité réduite. L'utilisation de panneaux non standard méconnus augmente le risque d'interprétation erronée et peut amener l'équipe à prendre une décision pour la conduite du train qui serait inappropriée et dangereuse pour la sécurité.

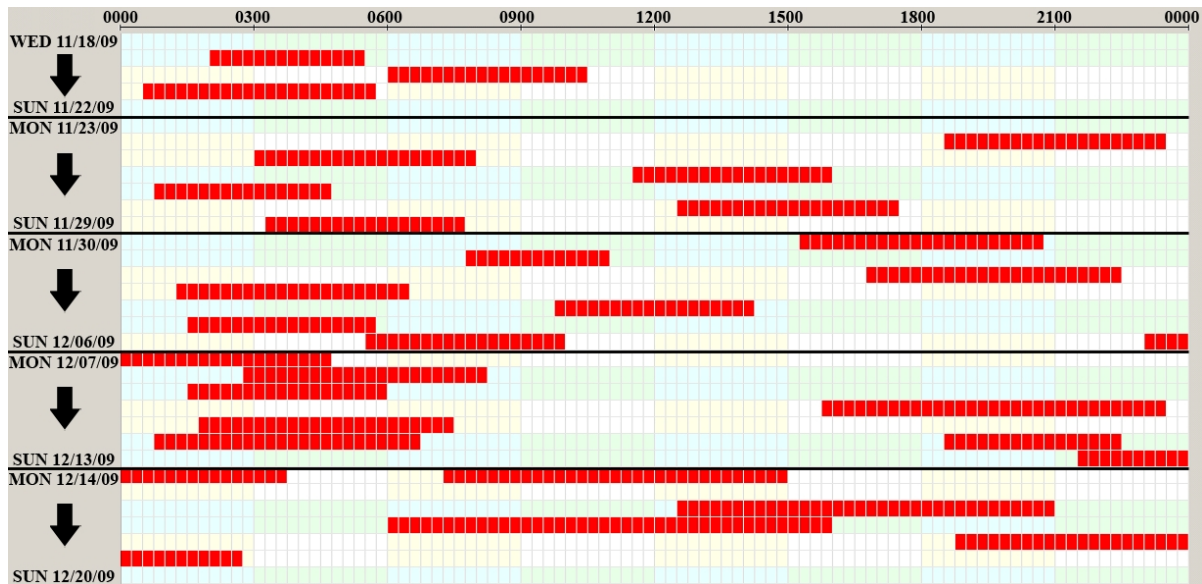
Figure 5. Horaire des 30 jours de travail du mécanicien; les périodes de travail sont en rouge.

Le mécanicien a effectué 28 quarts de travail au cours des 30 jours précédant l'événement, y compris le quart de travail pendant lequel l'événement s'est produit. Ce calendrier des quarts de travail respectait la période de service maximale et les heures de repos obligatoires énoncées dans les *Règles relatives au temps de travail et de repos du personnel d'exploitation ferroviaire (Règles relatives au temps de travail et de repos)* de Transports Canada (TC) (voir l'annexe A). Les heures de début et de fin variaient considérablement et étaient difficilement prévisibles (voir la figure 5).

Selon l'analyse réalisée avec le logiciel FAST, au cours des 30 jours précédents, un employé à l'horaire de travail semblable à celui du mécanicien aurait été susceptible de commencer 16 de ses 28 quarts de travail alors que son efficacité était réduite en raison de la fatigue. Cependant, le quart de travail pendant lequel s'est produit l'accident ne figurerait pas parmi ces quarts. De ces 16 quarts, une efficacité réduite aurait été la conséquence directe d'une désynchronisation du rythme circadien à 5 reprises (voir l'annexe B). Suivant l'horaire de travail du stagiaire, un employé aurait été susceptible de commencer 8 des 16 quarts de travail alors que son efficacité était réduite en raison de la fatigue; un de ces quarts aurait été celui pendant lequel s'est produit l'accident. Une efficacité réduite pendant 3 des 8 quarts de travail aurait été une conséquence directe de la désynchronisation du rythme circadien. Au moment de l'accident, après avoir été de service pendant 8 heures, les 2 membres de l'équipe auraient été susceptibles d'être moins efficaces. La diminution de l'efficacité n'aurait pas été causée par la désynchronisation du rythme circadien.

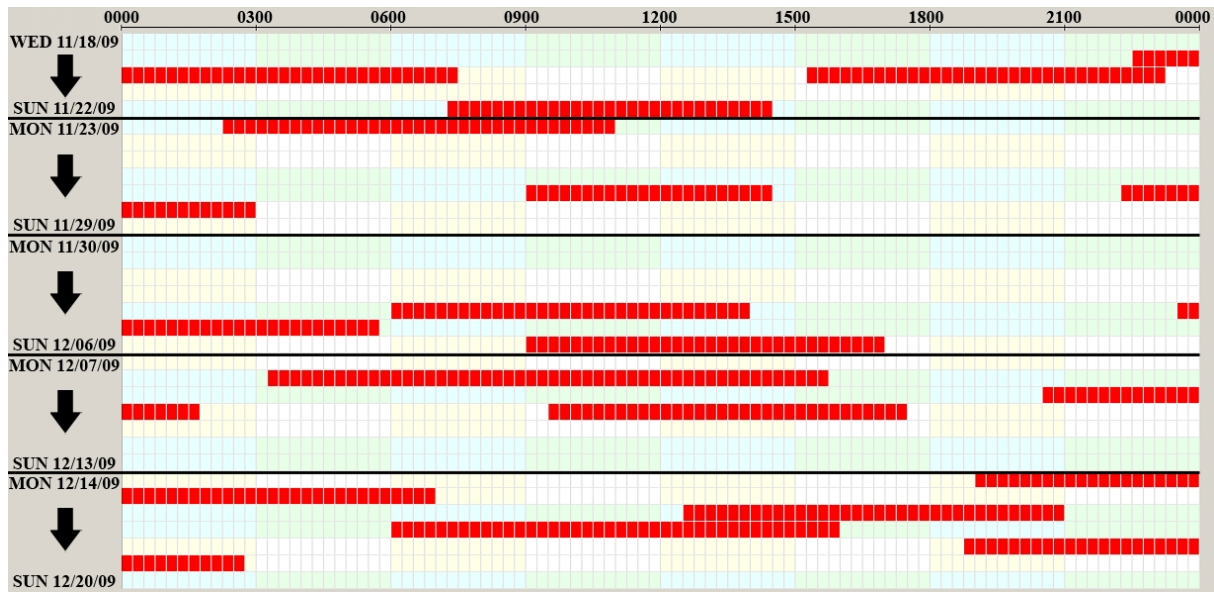
Figure 6. Horaire des 30 jours de travail du stagiaire; les périodes de travail sont en rouge.

Le stagiaire a effectué 16 quarts de travail au cours des 30 jours précédant l'événement, y compris le quart de travail pendant lequel l'événement s'est produit. Ce calendrier des quarts de travail respectait la période de service maximale et les heures de repos obligatoires énoncées dans les *Règles relatives au temps de travail et de repos* de TC. Les heures de début et de fin variaient considérablement et étaient difficilement prévisibles (voir la figure 6).

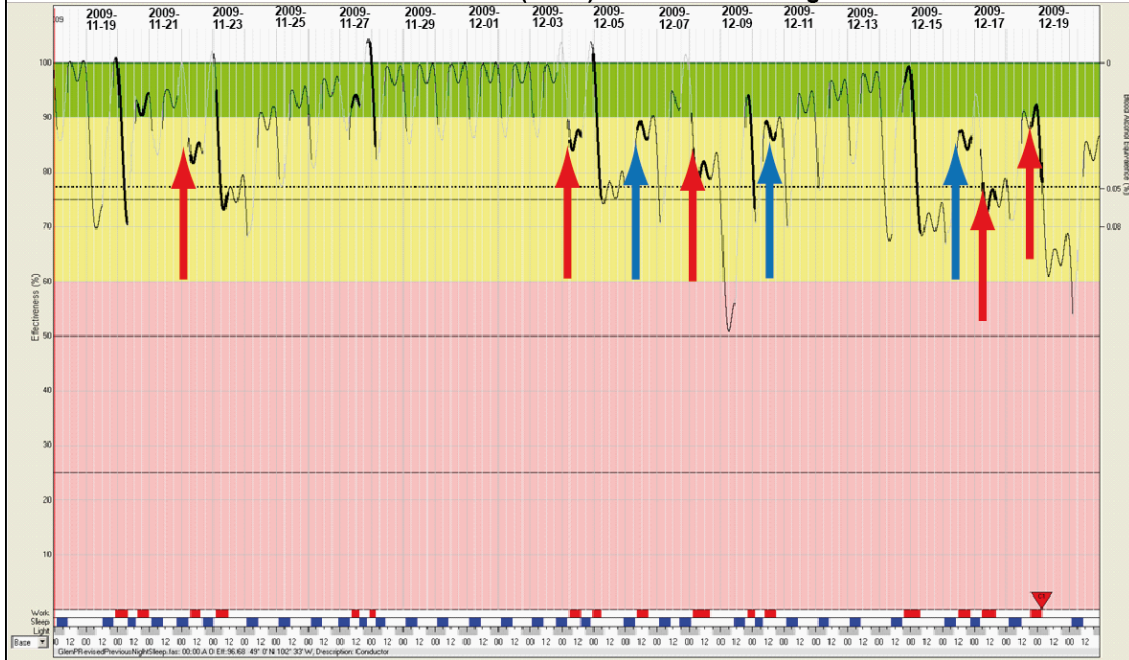
Analyse du logiciel FAST pour le chef de train/stagiaire

Quarts de travail commencés avec un rythme circadien désynchronisé, ce qui se traduit par une efficacité réduite et une baisse de rendement (<90%) en raison de la fatigue. =
