National Energy  
Board

# Enquête en vertu de la *Loi sur l'Office national de l'énergie*

la fuite du réservoir 121 situé au terminal  
Sumas de Trans Mountain Pipeline ULC,  
survenue le 24 janvier 2012

Novembre 2012

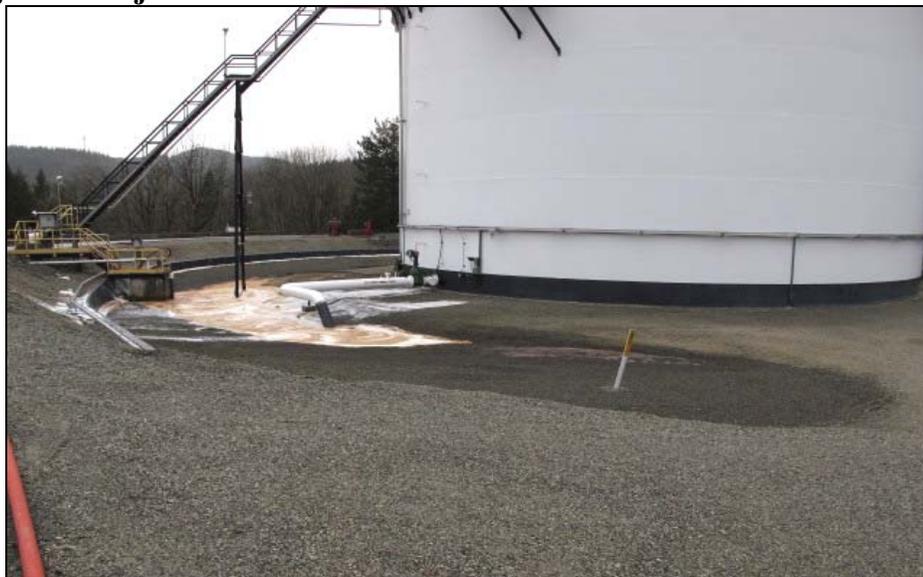
Le matin du 24 janvier 2012, une fuite de pétrole brut s'est produite dans le réservoir 121 du terminal Sumas de TGPU à Abbotsford, en Colombie-Britannique (voir les cartes 1, 2 et 3 à l'annexe I). Environ 90 m<sup>3</sup> de pétrole brut ont fuit du réservoir 121 vers son enceinte de confinement secondaire. À 6 h 50 (HNP),<sup>1</sup> un technicien de TGPU est arrivé sur les lieux et a constaté la fuite. Il a aussitôt fermé la vanne de vidange de l'égout de toit du réservoir 121, ce qui a mis fin à la fuite. Le mécanisme d'intervention en cas d'incident de la compagnie a été enclenché, et un poste de commandement du lieu d'incident (PCI) a été établi à la station de pompage Sumas située tout près. L'Office a été informé de l'incident à 8 h 16. Peu après, il a mis en place son centre des opérations d'urgence (COU). Le personnel de l'Office est arrivé au PCI de TGPU à 17 h, le 24 janvier 2012. La phase d'intervention d'urgence a pris fin à 12 h 50 le lendemain, avec l'élimination du pétrole libre restant de l'enceinte de confinement secondaire. L'incident n'a fait aucune victime, et les effets sur l'environnement ont été limités à la contamination du gravier de l'enceinte de confinement secondaire et des émissions atmosphériques. La membrane de l'enceinte de confinement secondaire a empêché toute fuite du pétrole au delà de celle-ci. La figure 1 montre le déversement de pétrole dans l'enceinte de confinement secondaire du réservoir 121 après que la plus grande partie du pétrole libre a été récupérée. Un tapis de mousse recouvre le pétrole encore présent; la partie plus foncée du gravier indique jusqu'où s'étendait le déversement initial de pétrole.

**Figure 1 : Rejet dans l'enceinte de confinement secondaire du réservoir 121**

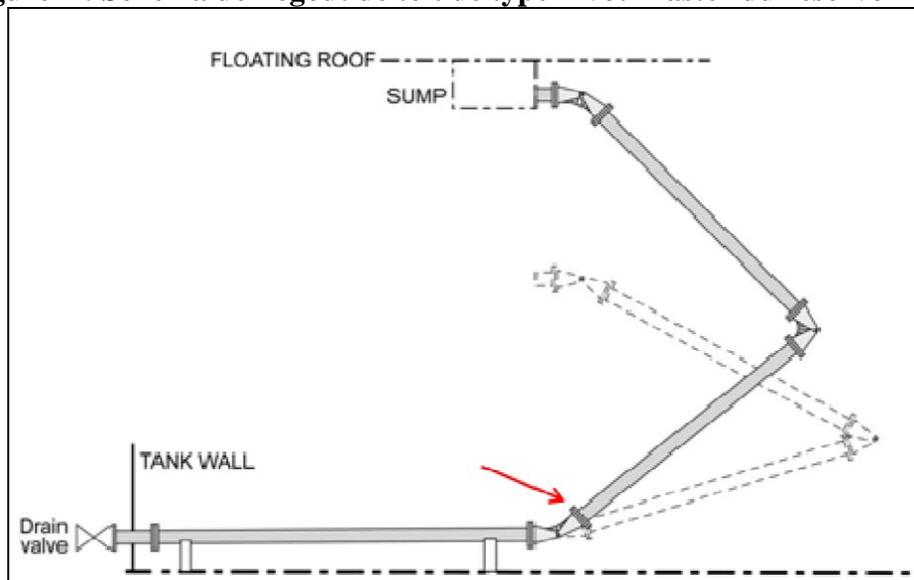
Figure 2 : Schéma de l'égout de toit de type Pivot Master du réservoir 121<sup>5</sup>

Au terme de son inspection visuelle de l'égout de toit, TPMU a conclu que la fuite avait été causée par un joint d'étanchéité endommagé dans le couple de brides identifié par la flèche rouge sur la figure 2. Ce raccord a été démonté, et la figure 3 ci-dessous montre le joint d'étanchéité endommagé. Selon TPMU, les dommages au joint d'étanchéité semblent résulter d'une pression excessive, vraisemblablement causée par le gel. Dans son rapport, TPMU a expliqué que l'effet combiné du froid inhabituel et du bas niveau de pétrole dans le réservoir 121 pendant les deux semaines qui ont précédé la fuite pourrait avoir entraîné le gel de l'eau dans l'égout de toit (de plus amples renseignements sur les conditions météorologiques sont fournis à la section 3.2). TPMU a indiqué qu'elle soupçonnait les fluctuations de température durant la journée et dans le réservoir d'avoir engendré un cycle gel-dégel de l'eau sur le toit du réservoir et dans l'égout de toit, qui s'est traduit par une accumulation d'eau et de glace dans celui-ci, en dépit du fait que la vanne de vidange était ouverte et que la pente de l'égout de toit soit calculée pour prévenir une telle accumulation d'eau. Le gel de l'eau dans l'égout de toit aurait provoqué une pression interne excessive qui serait à l'origine des dommages subis par le joint et de la fuite de pétrole à l'extérieur l'égout de toit. Le 23 janvier 2012, un arrivage de 3 400 m<sup>3</sup> de pétrole a été transféré dans le réservoir 121, avec comme effet que la température du contenu du réservoir est passée de -0,1 °C à 9,7 °C. Cette hausse de température a fait fondre la glace qui s'était formée dans l'égout de toit et a permis au pétrole dans le réservoir de s'infiltrer dans celui-ci par le joint endommagé. Puisque la vanne de vidange de l'égout de toit était ouverte, le pétrole a pu ensuite fuir vers l'enceinte de confinement secondaire du réservoir 121.

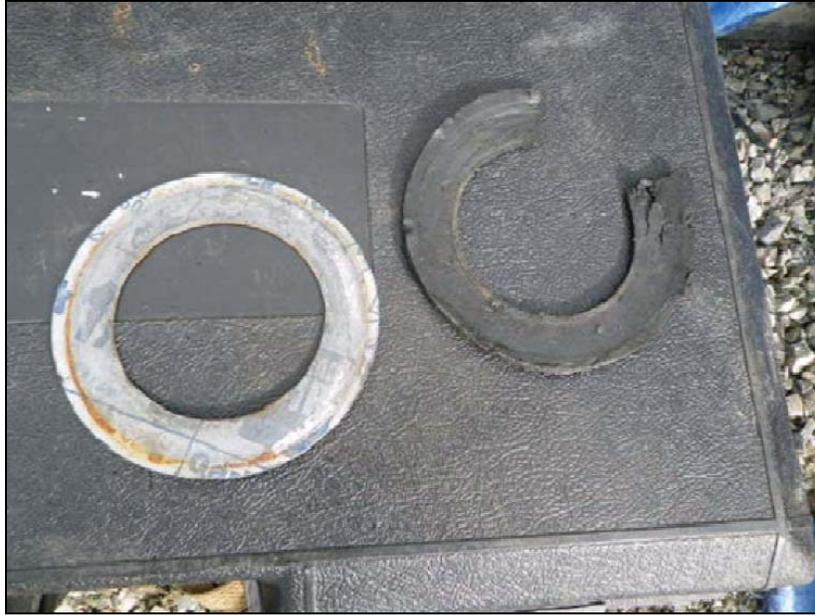
**Figure 3 : Photo du joint endommagé (droite) et d'un joint en bon état (gauche)<sup>6</sup>**

Selon TGPU, la pression excessive créée par la dilatation résultant de la formation de glace dans la tuyauterie est le seul facteur ayant entraîné la défaillance du raccord à bride. TGPU a aussi confirmé qu'aucun autre dommage n'avait été constaté à l'égout de toit du réservoir 121 lors de son inspection visuelle. Le joint d'étanchéité en cause a été remplacé, et l'égout de toit a été soumis à un essai de pression pour en vérifier l'intégrité avant la remise en service du réservoir 121.

- l'effet combiné du temps froid (bien en-dessous du point de congélation) et du bas niveau de pétrole dans le réservoir 121 pendant les jours ayant précédé la fuite a fait en sorte que la température du pétrole dans le réservoir 121 est descendue sous le point de congélation pendant plus de cinq jours et jusqu'à l'arrivage de pétrole le 23 janvier 2012;
- la fuite est survenue immédiatement après le transfert de pétrole plus chaud dans le réservoir durant la nuit du 23 au 24 janvier 2012;
- les dommages subis par le joint d'étanchéité visibles sur la figure 3 semblent découler d'une pression excessive, ce qu'a établi l'enquête de TGPU;

et en tenant compte du fait qu'il n'existe aucune preuve de l'existence d'autre mécanisme de défaillance, l'Office accepte la conclusion de TGPU selon laquelle le mécanisme de défaillance de l'égout de toit semble avoir été une pression interne excessive causée par le gel de l'eau dans l'égout de toit.

**Constatation 1** Le mécanisme de défaillance de l'égout de toit semble être une pression interne excessive causée par le gel de l'eau dans l'égout de toit.

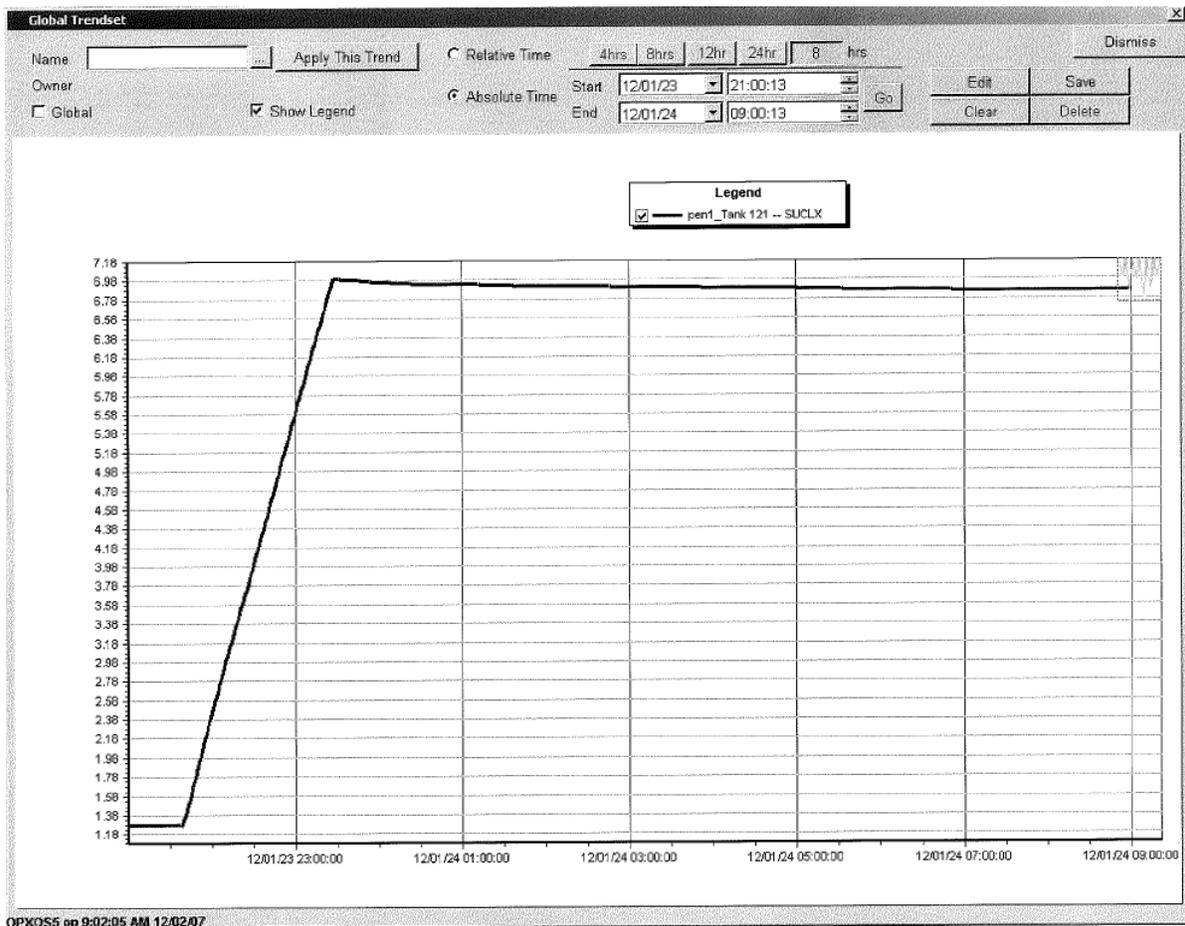
### Évolution du niveau dans le réservoir 121

Le graphique ci-dessous présente l'évolution du niveau de pétrole dans le réservoir 121 à partir d'un point antérieur au transfert de pétrole brut dans le réservoir, le 23 janvier 2012, jusqu'à un point postérieur à la découverte et à l'arrêt de la fuite par un technicien sur le terrain, le matin du 24 janvier 2012. Les heures indiquées dans ce graphique correspondent au fuseau horaire des Rocheuses et celles indiquées dans le rapport, à celui du Pacifique.

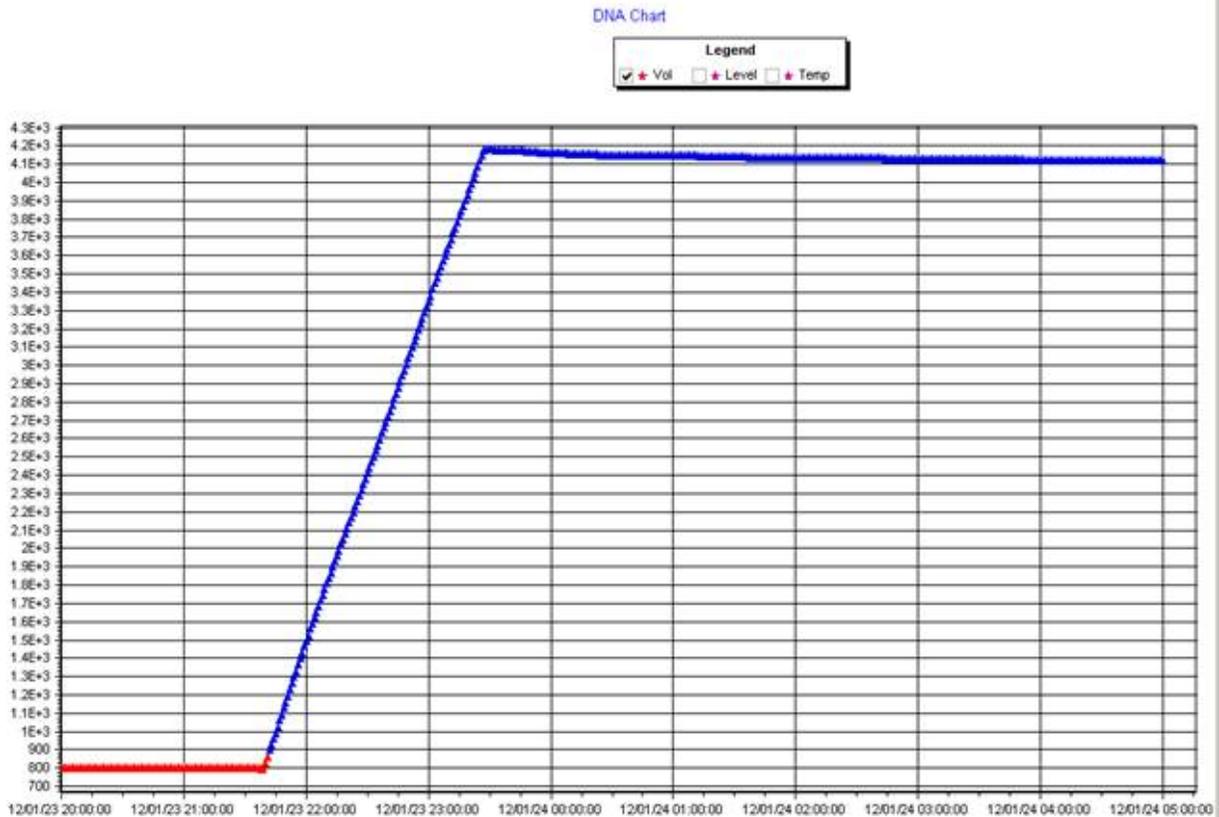
### Évolution du volume dans le réservoir 121 d'après le système d'essai

Le graphique ci-dessous indique l'évolution du volume provenant du système d'essai consulté par l'OCC de nuit. Les heures indiquées dans ce graphique correspondent au fuseau horaire des Rocheuses et celles indiquées dans le rapport, à celui du Pacifique.

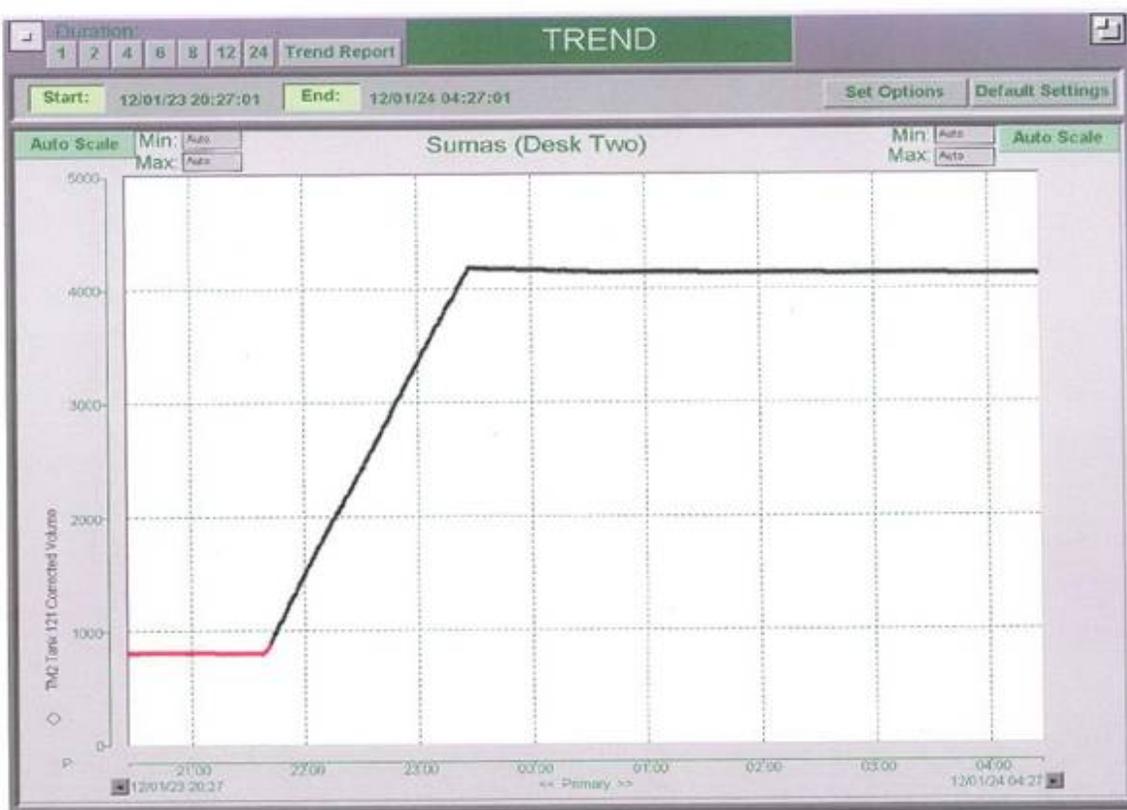
### Évolution du volume dans le réservoir 121 d'après le système existant

Le graphique ci-dessous indique l'évolution du volume provenant du système existant consultée par l'OCC de nuit. Les heures indiquées dans ce graphique correspondent au fuseau horaire des Rocheuses et celles indiquées dans le rapport, à celui du Pacifique.
