COMMISSION D'ENQUÊTE  
SUR L'ÉCRASEMENT  
D'UN AVION  
D'AIR ONTARIO  
À DRYDEN (ONTARIO)

Rapport Final

Annexes techniques

Commissaire  
L'honorable Virgil P. Moshansky

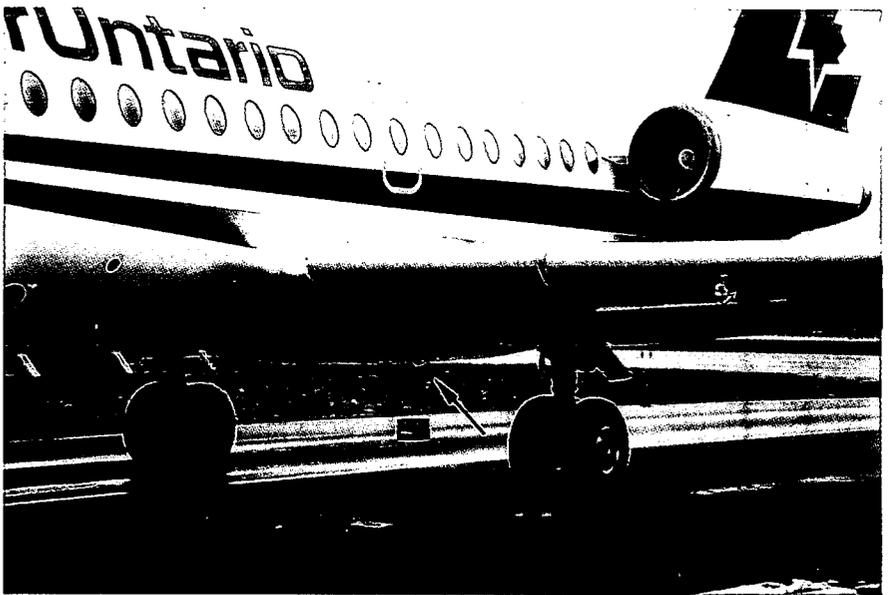
Figure 3 - Vue du Fokker F28, C-FONG, montrant l'emplacement du feu tournant anticollision monté sur le ventre du fuselage (flèche)

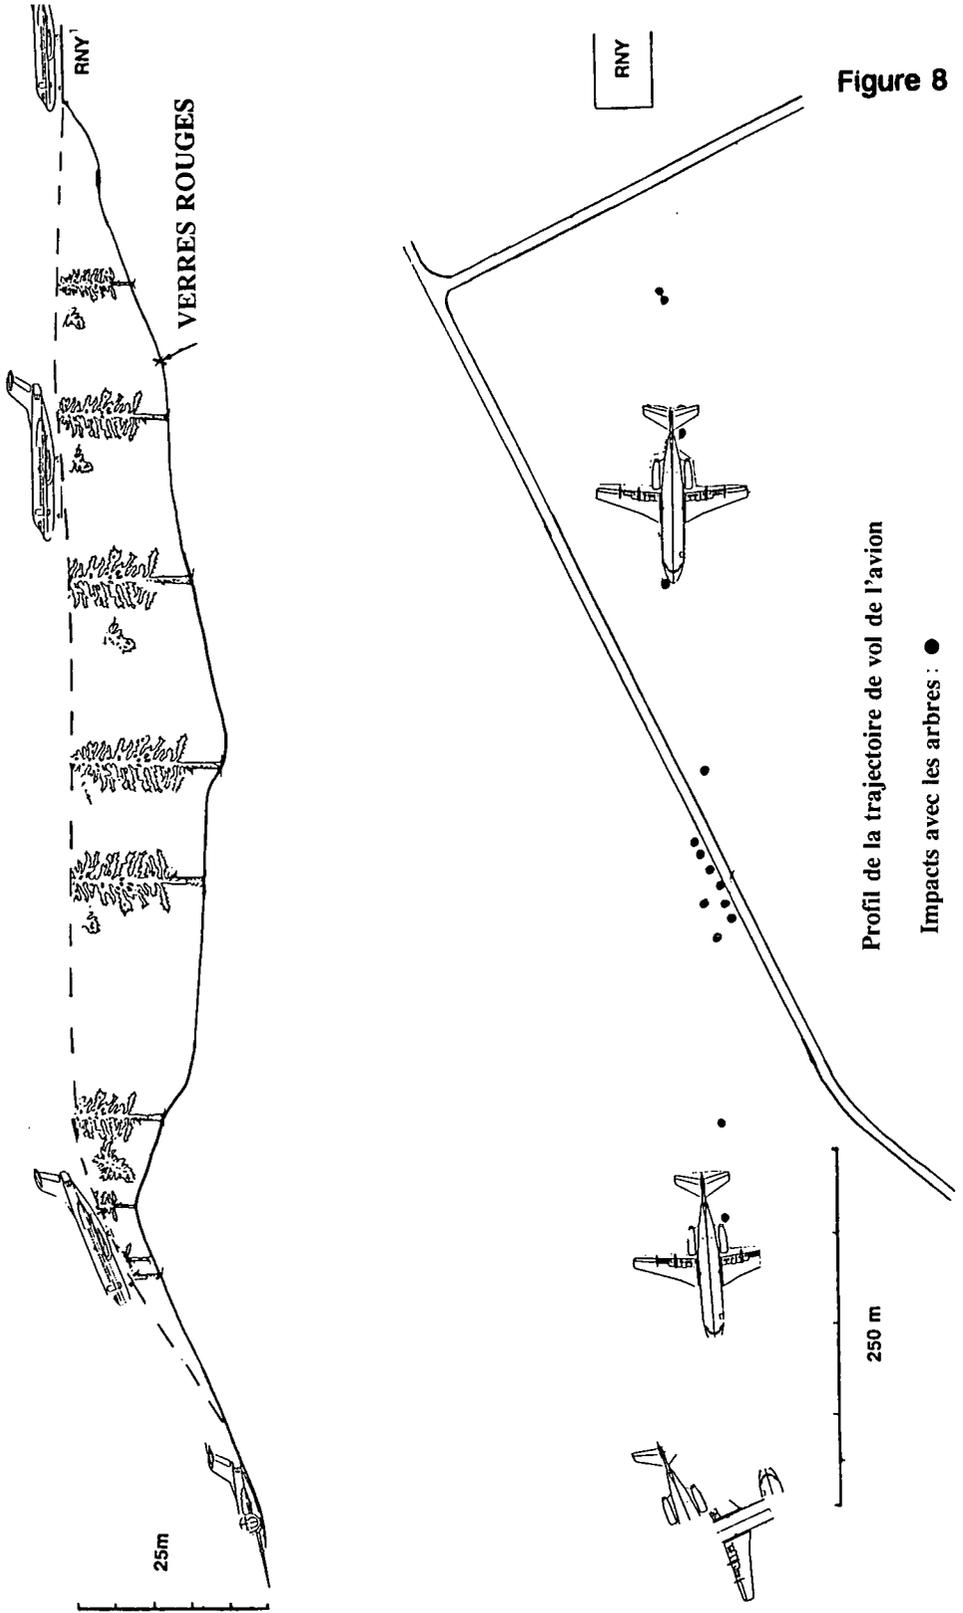
Figure 8

Profil de la trajectoire de vol de l'avion

Impacts avec les arbres : ●

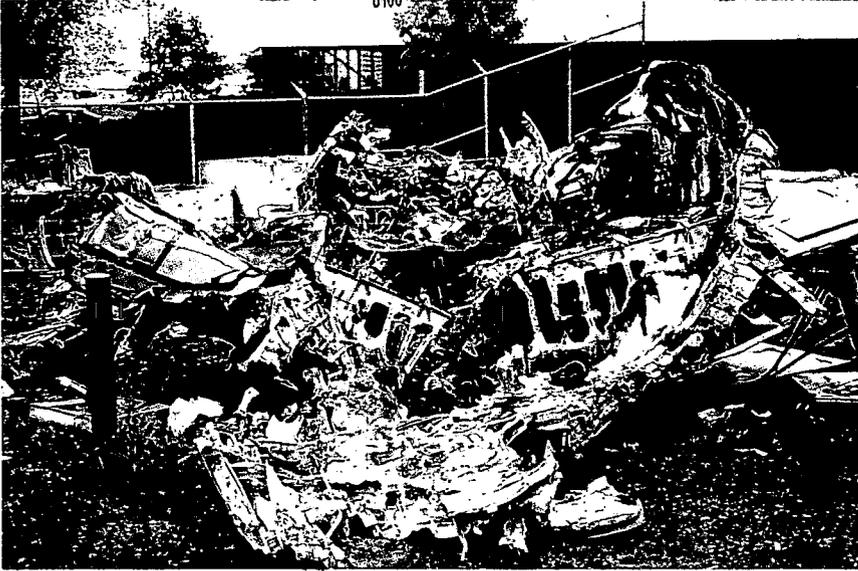
Figures C-1, C-2

Vue du fuselage depuis l'arrière montrant la zone de la cabine détruite par l'incendie

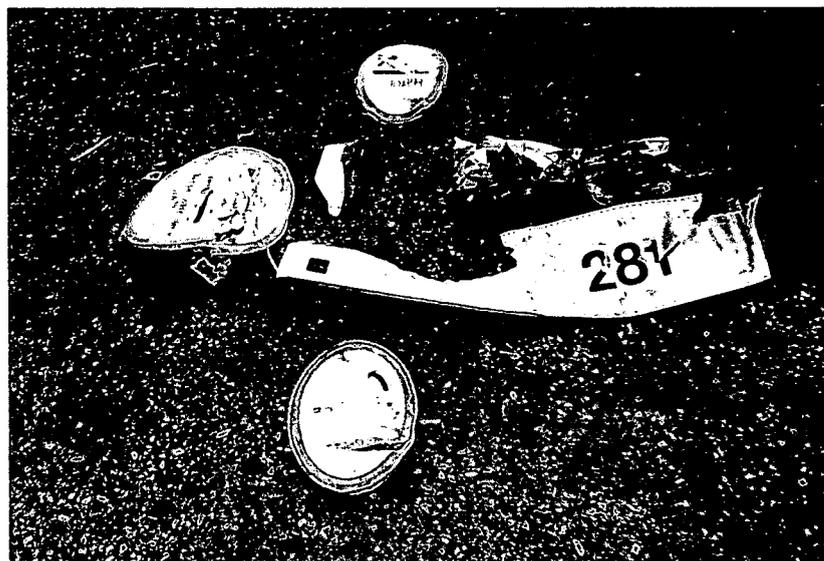
La plupart des fragments des trappes de l'atterrisseur avant ont été identifiés, ainsi que les trappes des atterrisseurs gauche et droit. Les figures C-9, C-10 et C-11 montrent ces trappes étalées lors de la reconstitution.

Trappes de l'atterrisseur avant et portes de service 21A, 23A et 24A

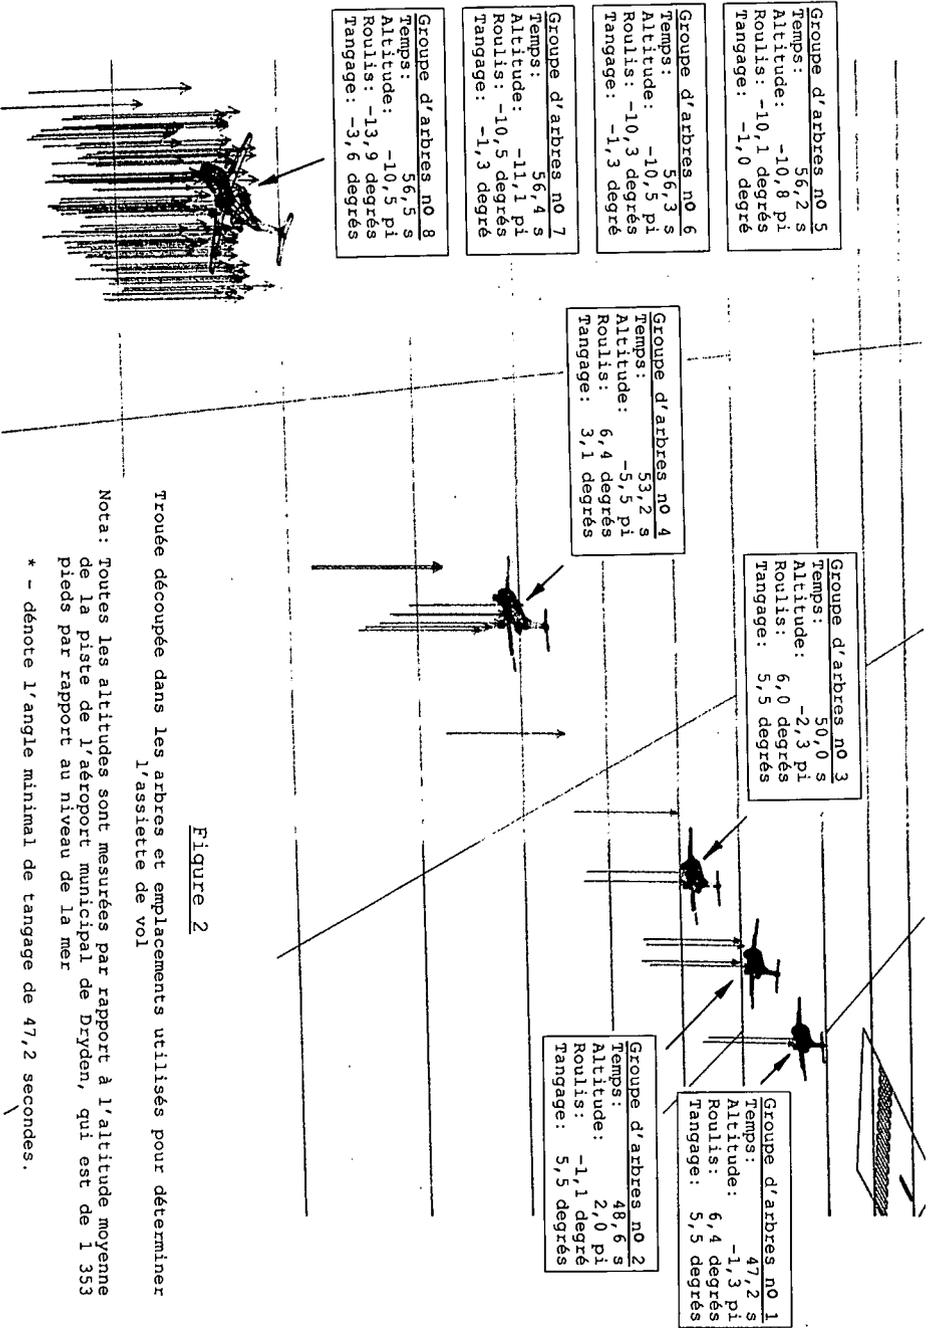
Figure 2

Trouvée découpée dans les arbres et emplacements utilisés pour déterminer l'assiette de voi
