**RAPPORT D'ENQUÊTE FERROVIAIRE  
R13D0054**

**TRAIN PARTI À LA DÉRIVE ET DÉRAILLEMENT EN VOIE  
PRINCIPALE**

**TRAIN DE MARCHANDISES MMA-002  
DE LA MONTREAL, MAINE & ATLANTIC RAILWAY  
AU POINT MILLIAIRE 0,23 DE LA SUBDIVISION  
SHERBROOKE  
LAC-MÉGANTIC (QUÉBEC)  
LE 6 JUILLET 2013**

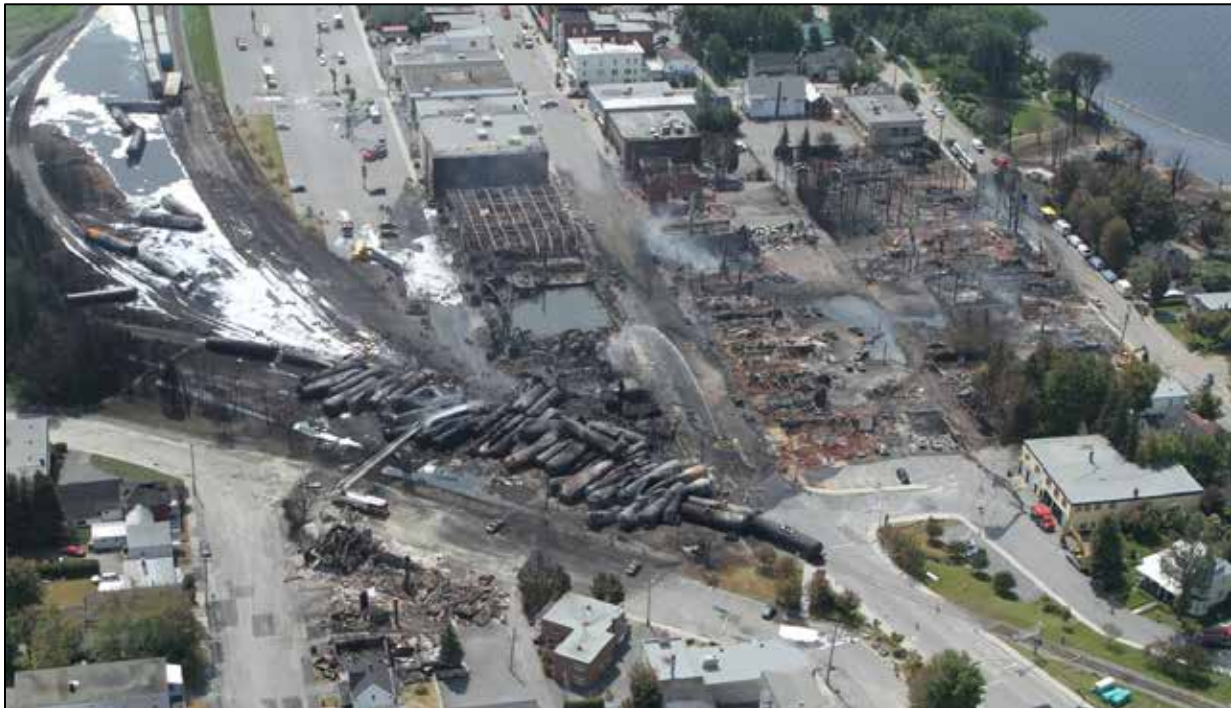
Photo 1. Le site du déraillement à Lac-Mégantic après l'accident

Par suite du déraillement et des incendies et explosions qui s'en sont suivis, 47 personnes ont perdu la vie et environ 2000 personnes ont été évacuées. Quarante édifices et 53 véhicules ont été détruits (photo 1).

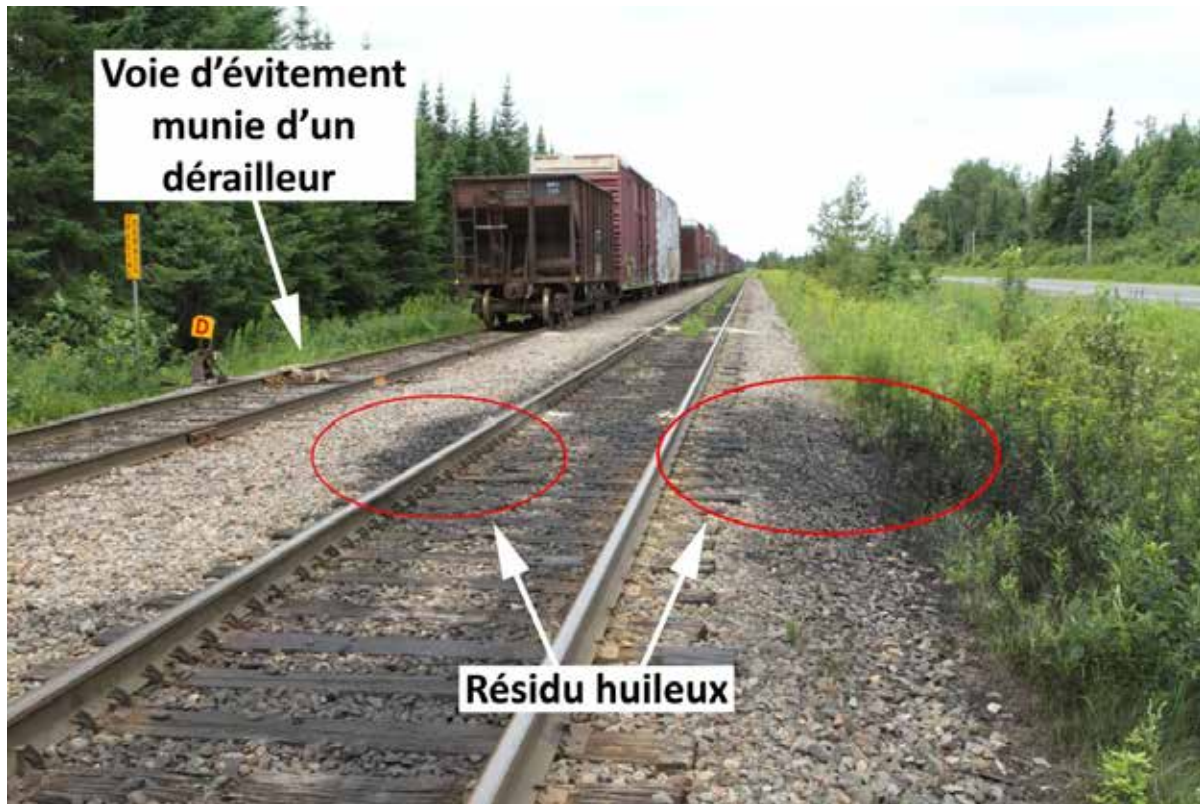
Photo 3. Résidu huileux sur le sol et la végétation à Nantes. À noter, le dérailleur sur la voie d'évitement adjacente à gauche (vue en direction ouest à partir de l'endroit où la locomotive de tête était garée sur la voie principale)

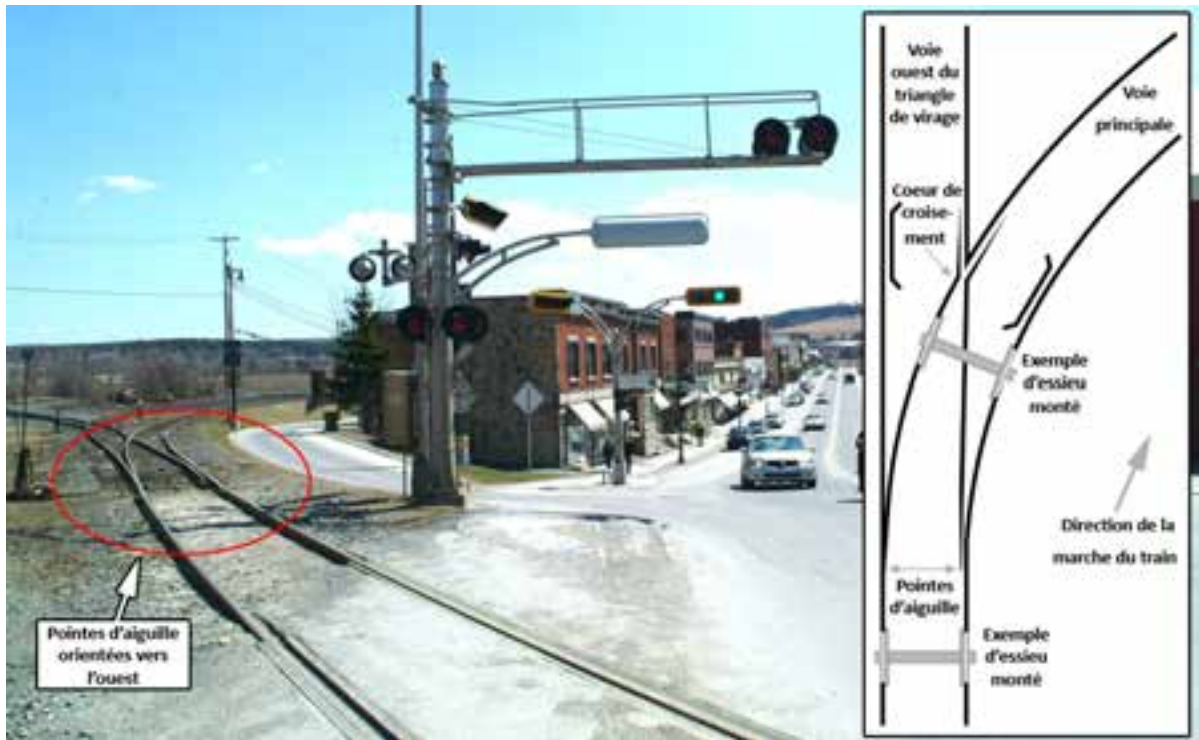
Photo 4. Passage à niveau public de la rue Frontenac, direction est. Le cercle indique l'endroit où se trouvaient les pointes d'aiguille et le cœur de croisement du branchement de Megantic Ouest (source : Pierre Blondin, avec annotations du BST)

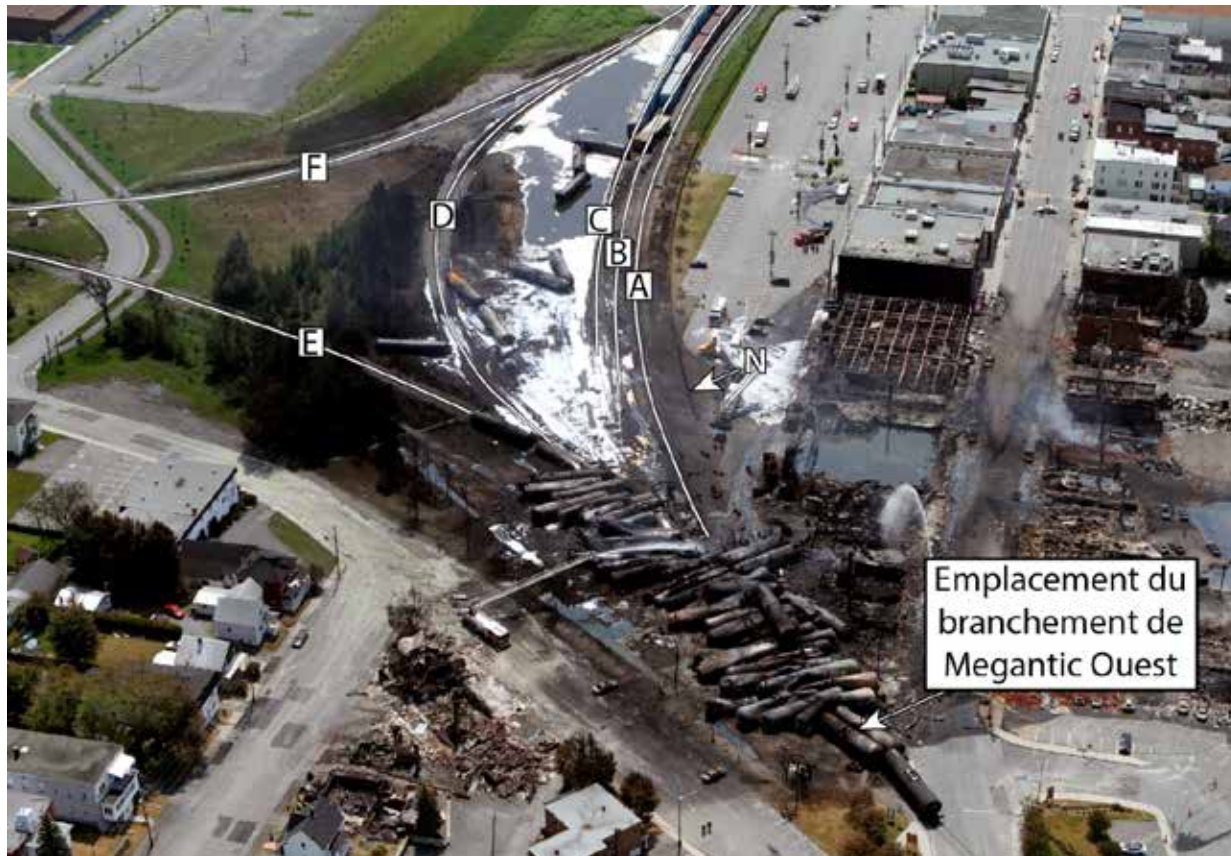
Photo 5. Vue en direction est de la disposition des voies par rapport aux premiers wagons déraillés : voie principale (A), voie de triage 1 (B), voie de triage 2 (C), voie de triage 3 (D), et les voies ouest et est du triangle de virage (E et F)

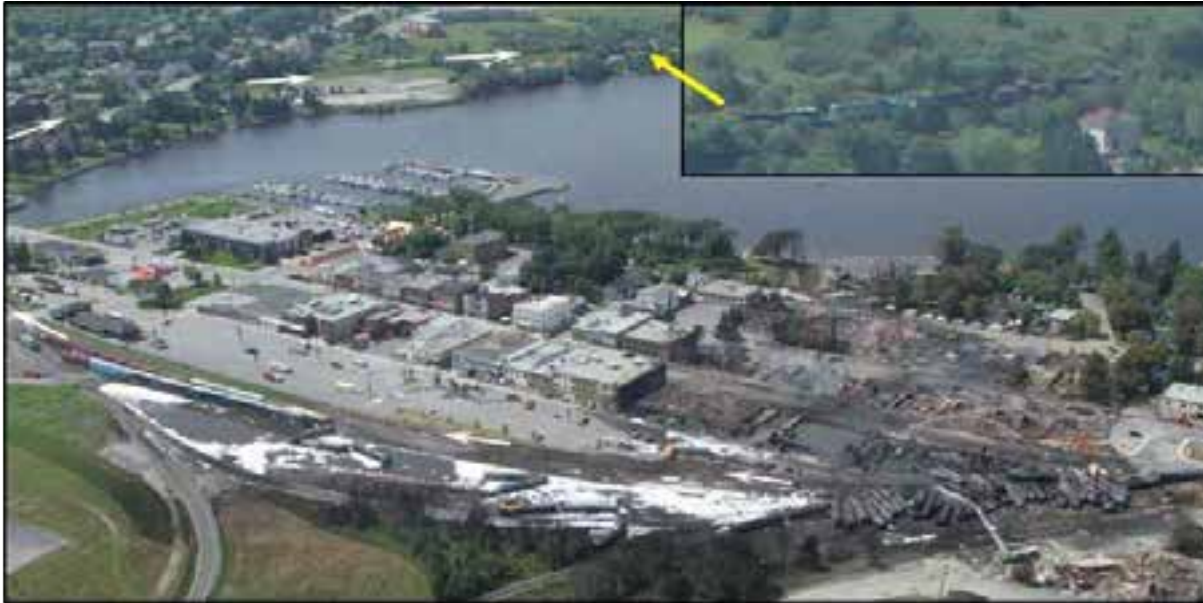
Photo 6. Emplacement du groupe de traction (point milliaire 116,41 de la subdivision Moosehead) par rapport au site du déraillement. Les flèches blanches indiquent la route suivie par le groupe de traction le long de la voie principale.

- La voie n'était pas endommagée entre le site du déraillement et l'endroit où se trouvaient les locomotives.
- Il y avait un résidu huileux noir, semblable à celui relevé à Nantes, sur le sol à côté de la locomotive de tête (MMA 5017) ainsi qu'à quelque 600 pieds à l'est de l'endroit où les locomotives se sont arrêtées.

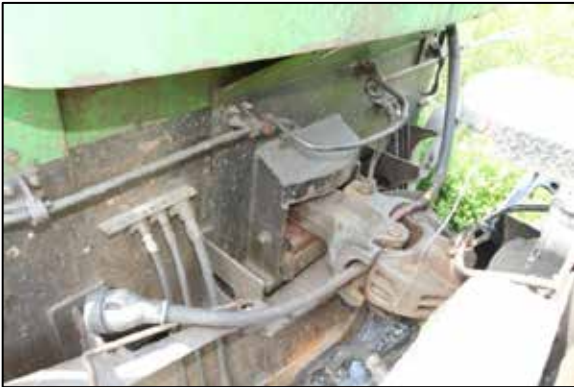
Photo 7. Conduite couplable coincée entre les mâchoires d'attelage de la deuxième et de la troisième locomotives (après l'accident)

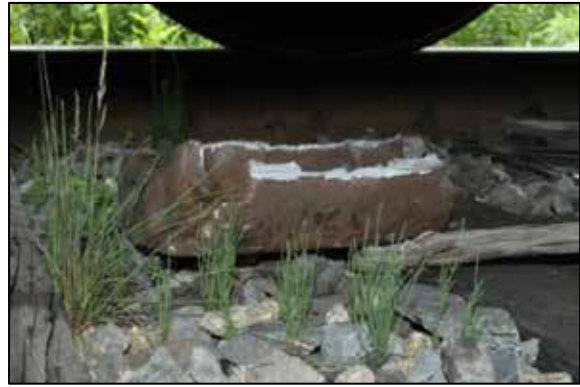
- Un morceau de la mâchoire rompue a été trouvé sous la deuxième locomotive, à une quinzaine de pieds de l'attelage (photo 8). La mâchoire et le pivot de la mâchoire de locomotive se sont rompus en raison d'une surcharge en traction, qui a pris naissance dans des fissures de fatigue pré-existantes (rapport du laboratoire d'ingénierie LP184/2013).

Photo 8. Morceau de la mâchoire d'attelage de locomotive rompue trouvé sous la deuxième locomotive

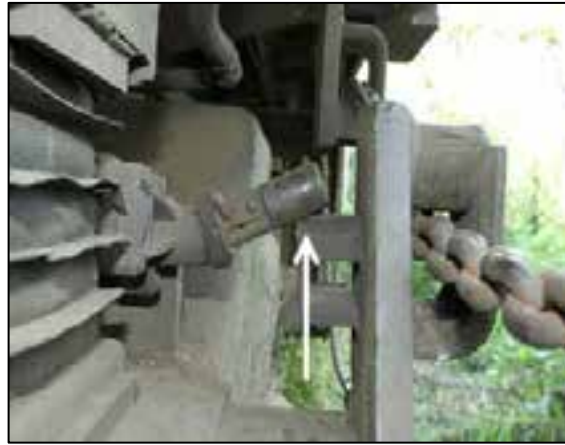
Photo 11. Lorsque le frein à main est resserré, le mouvement vers le haut est censé déclencher le mécanisme de dégagement de la V.P.R.

La V.P.R. de la deuxième locomotive (MMA 5026) ne s'est pas déclenchée pour évacuer l'air du cylindre de frein lors de l'essai. Un examen de la V.P.R. a révélé de l'usure et des dommages au poussoir de la V.P.R. et à la surface intérieure du disque de retenue. De plus, l'examen a permis de constater que des réparations non standard avaient été apportées au mécanisme de dégagement de la valve pour tenter de la maintenir en état de fonctionner.

Si la V.P.R. ne se déclenche pas, les freins à main ne fourniront aucun effort de freinage. Pour veiller à ce que les freins à main continuent à fonctionner sur ces locomotives, la MMA avait publié le Bulletin sommaire d'exploitation 2-276, qui indiquait notamment que :

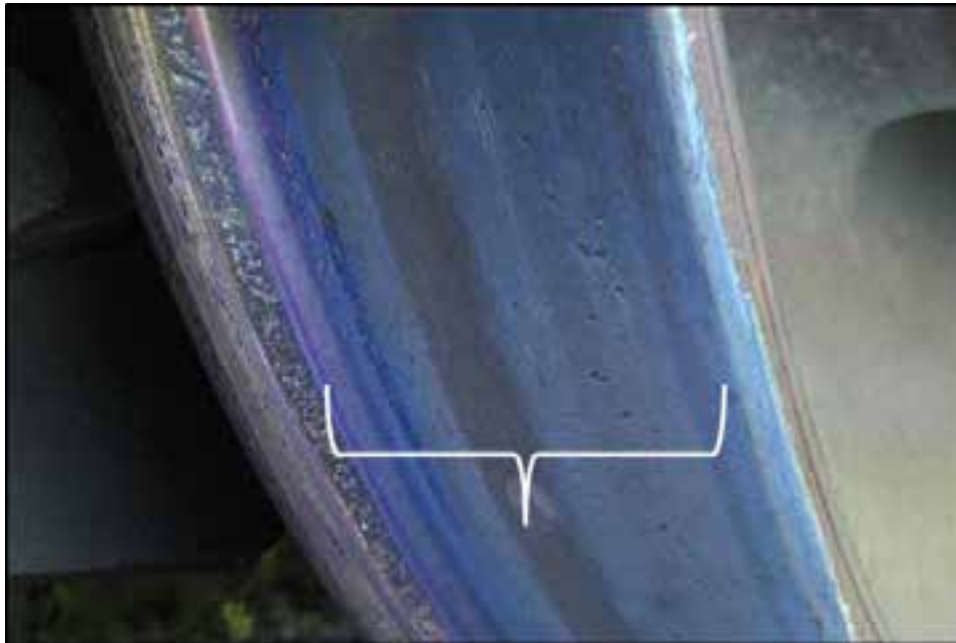
Photo 12. Bleuissage d'une roue de locomotive attribuable à la chaleur

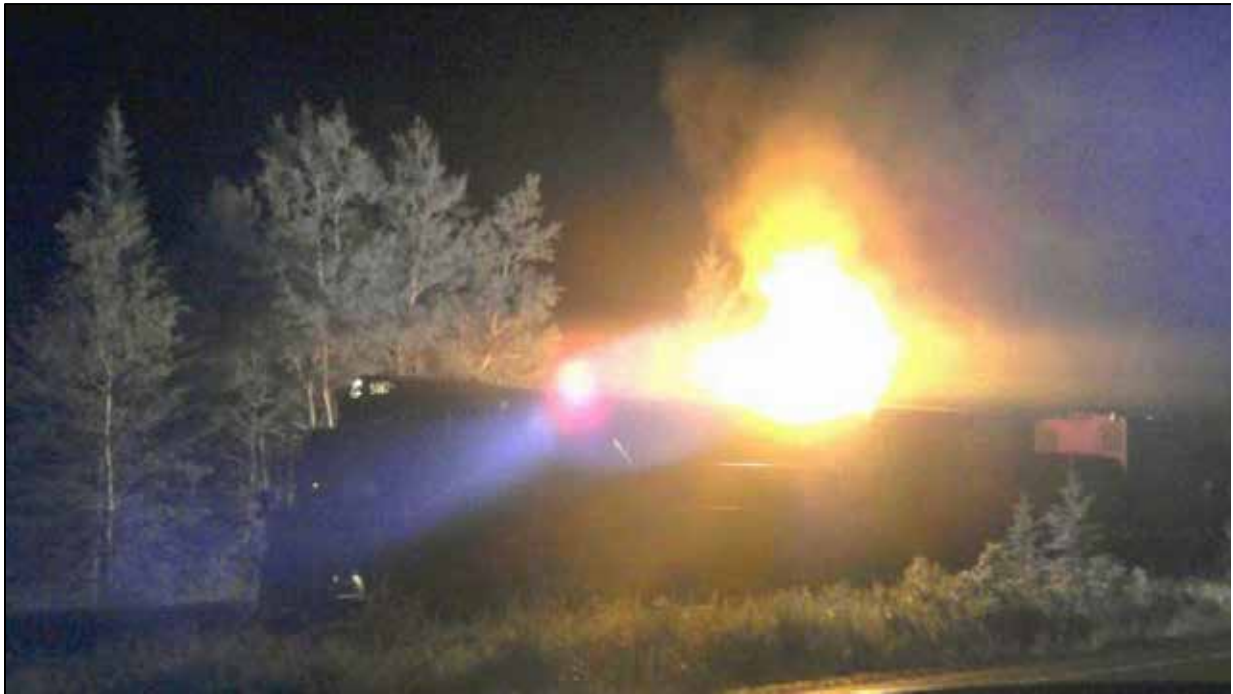
Photo 13. Incendie à bord de la locomotive à Nantes (source : Nancy Cameron)

À la suite de l'accident, le groupe de traction a été envoyé de Lac-Mégantic jusqu'à une installation d'entretien à Saint John aux fins d'examen. Un démontage partiel du moteur de la MMA 5017 a été effectué (se référer au rapport du laboratoire d'ingénierie LP181/2013 pour de plus amples détails). L'examen a permis de constater que le palier à cames s'était rompu lorsque le boulon de fixation a été trop resserré suivant l'installation du palier à cames lors d'une réparation non standard du bloc-moteur. La réparation temporaire a été réalisée à l'aide de polymère, un matériau qui n'avait ni la résistance, ni la durabilité voulues pour ce type d'application (photo 14). La rupture du palier à cames a entraîné une diminution de l'alimentation d'huile moteur à la soupape de commande au sommet de l'ensemble de puissance connexe. Faute de lubrification, les soupapes ont été endommagées et, à la longue, une tête de piston a été perforée. Les soupapes et la tête de piston endommagées ont permis à l'huile moteur de pénétrer dans le cylindre et dans les collecteurs d'admission et d'échappement. Une partie de l'huile moteur s'est accumulée dans le turbocompresseur. Par la suite, l'incendie moteur s'est déclaré dans la cheminée d'échappement à cause de l'accumulation, dans le turbocompresseur, d'huile moteur qui a fini par s'enflammer.

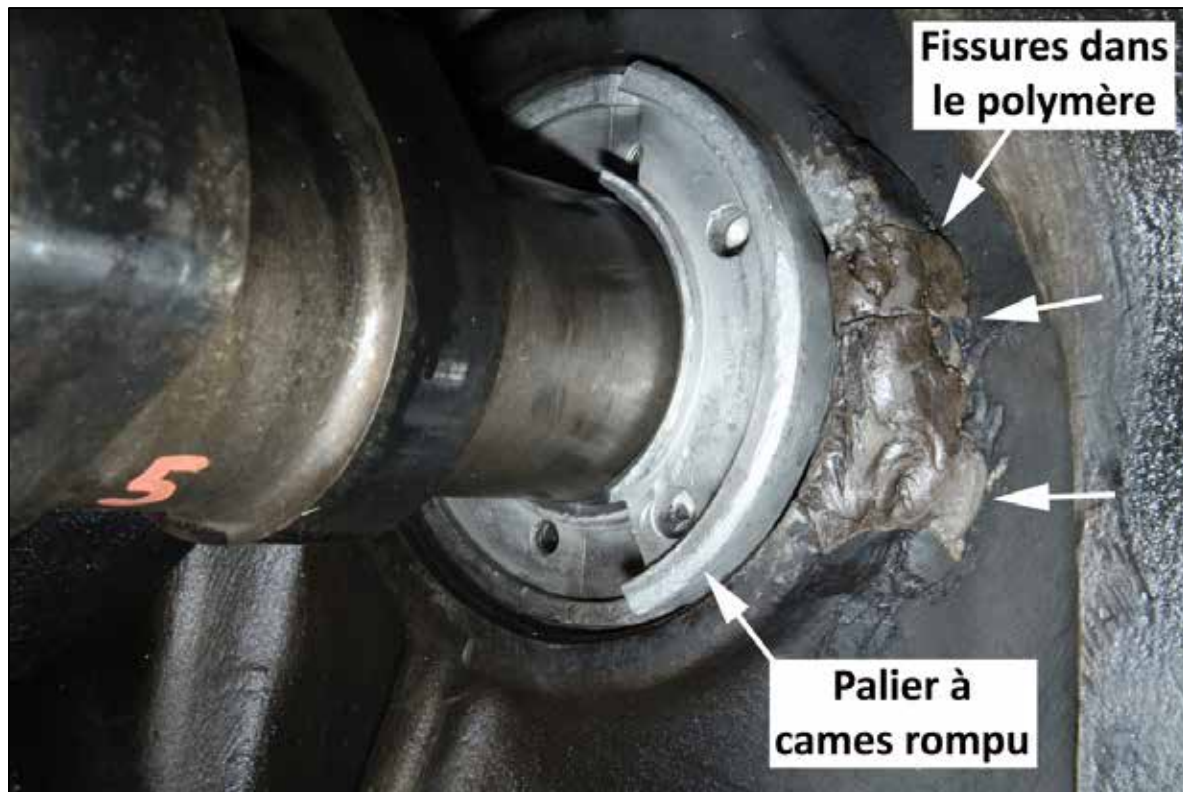
Le 7 octobre 2012, la MMA 5017 est arrivée à l'atelier à Derby (Maine) à la suite d'une panne moteur. Il a été déterminé que plusieurs ensembles de puissance ainsi que des segments de cames avaient été endommagés en raison de la rupture d'une bielle d'articulation d'un des ensembles de puissance. Le bloc-moteur avait également été endommagé au niveau du même palier à cames. Le 15 mars 2013, la locomotive a de nouveau été envoyée à l'atelier, à cause d'une fuite d'huile au niveau de l'alésage du même palier à cames. Pour colmater la fuite, le boulon de fixation du palier à cames au niveau de l'alésage du palier à cames a été resserré.

Photo 14. Polymère appliqué sur l'alésage du palier à cames et coussinet à cames rompu

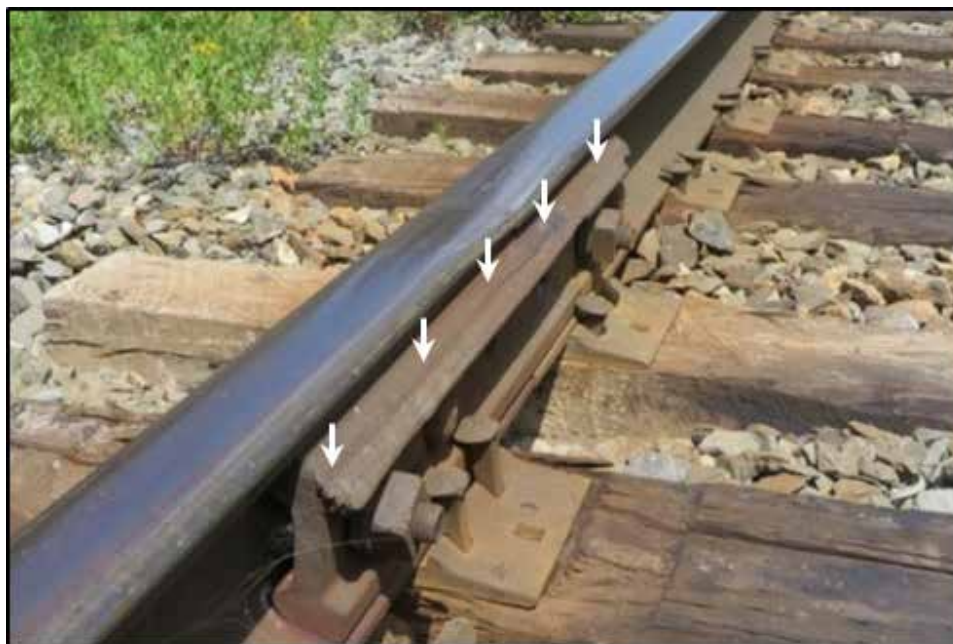
Photo 15. Éclisse endommagée à cause du contact avec les boudins de roue

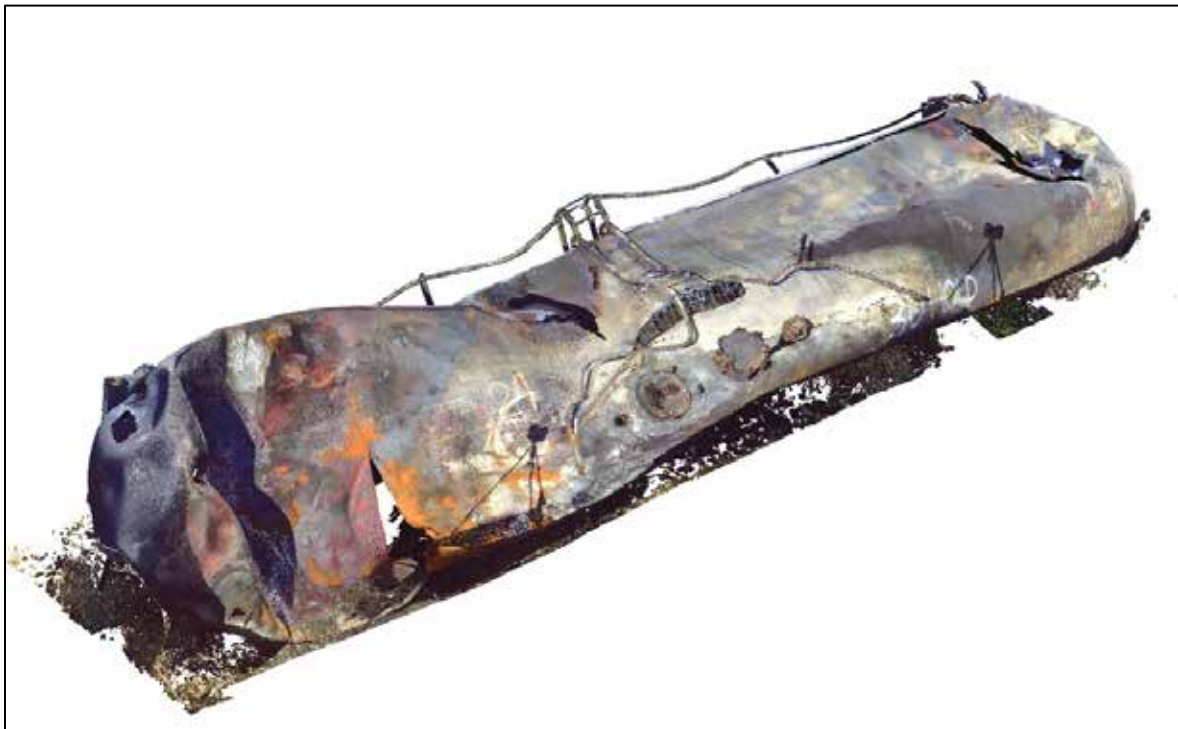
Photo 16. Balayage laser en 3 dimensions d'une citerne très déformée

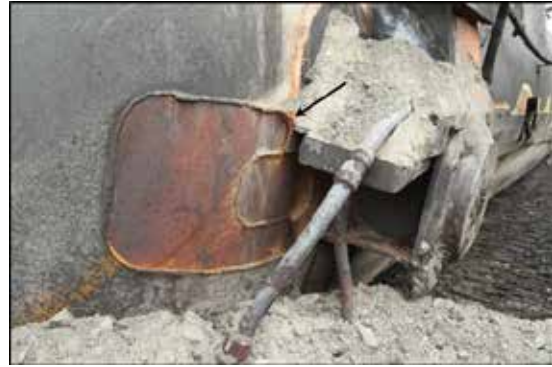
Photo 18. Longrine centrale tronquée endommagée

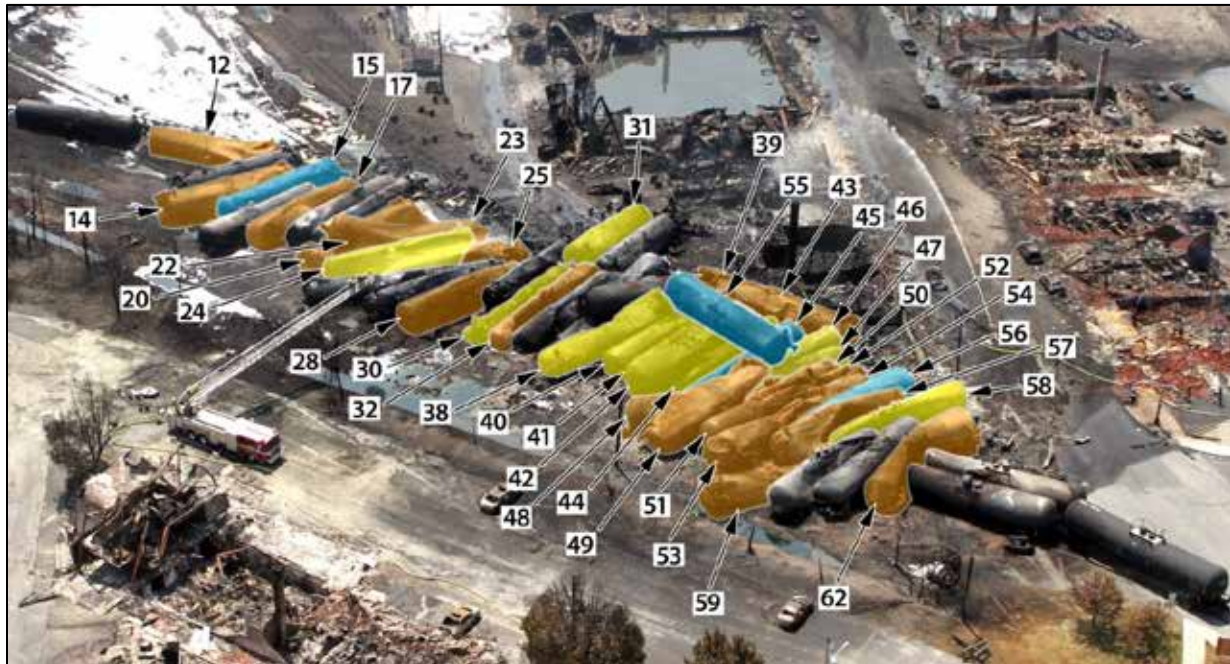
Photo 19. Wagons-citernes dont la coque a été perforée (la couleur indique la grosseur relative des perforations : orange=grosse perforation, jaune=perforation moyenne, bleu=petite perforation). La grosseur relative des perforations est indiquée à l'annexe B.

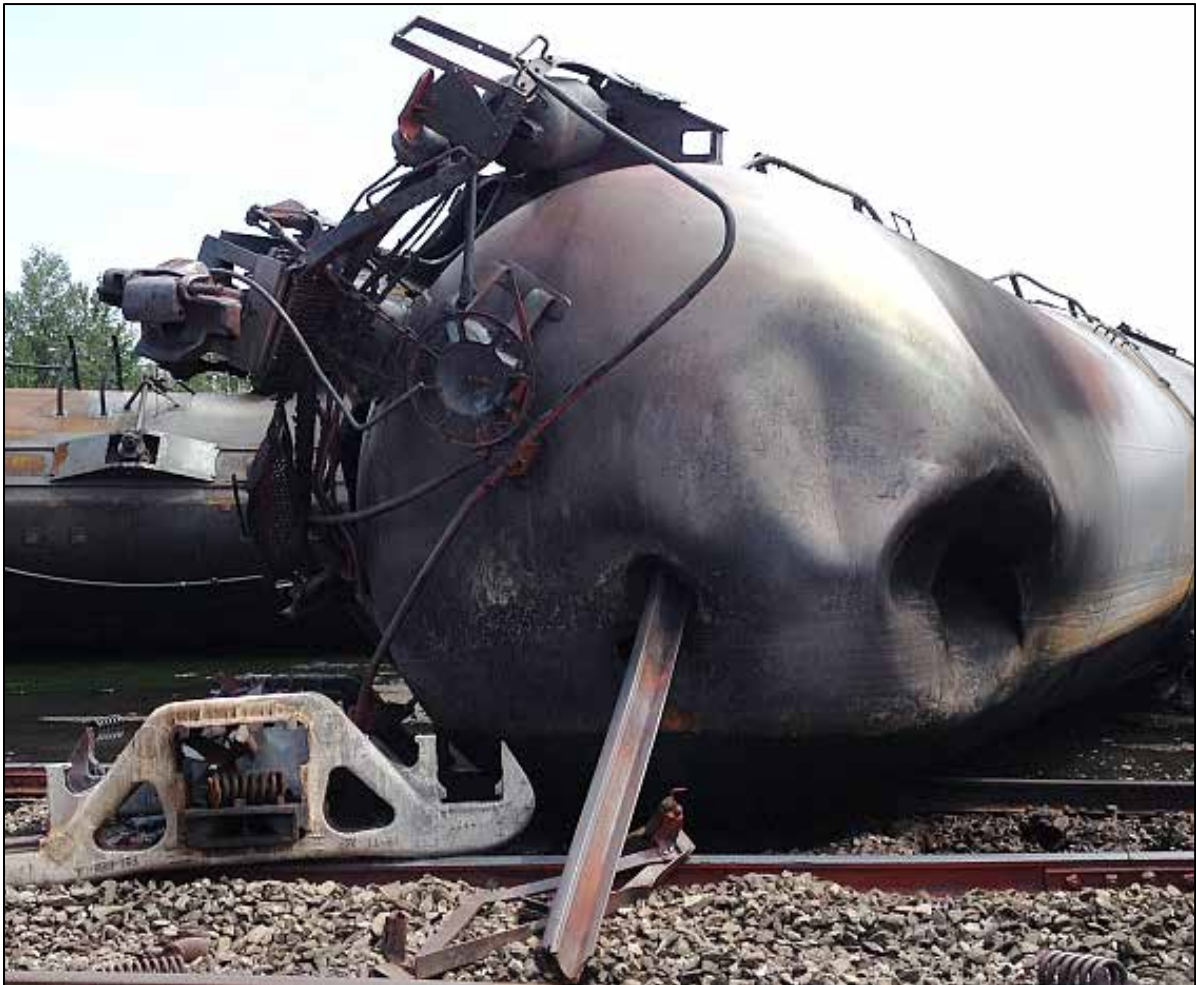
Photo 20. Perforation de la tête en raison d'un impact avec un rail

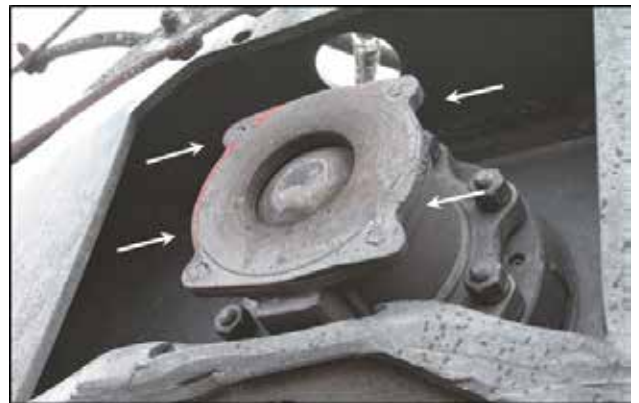
Photo 26. Robinet de déchargement par le bas dont le manchon a été cisailé

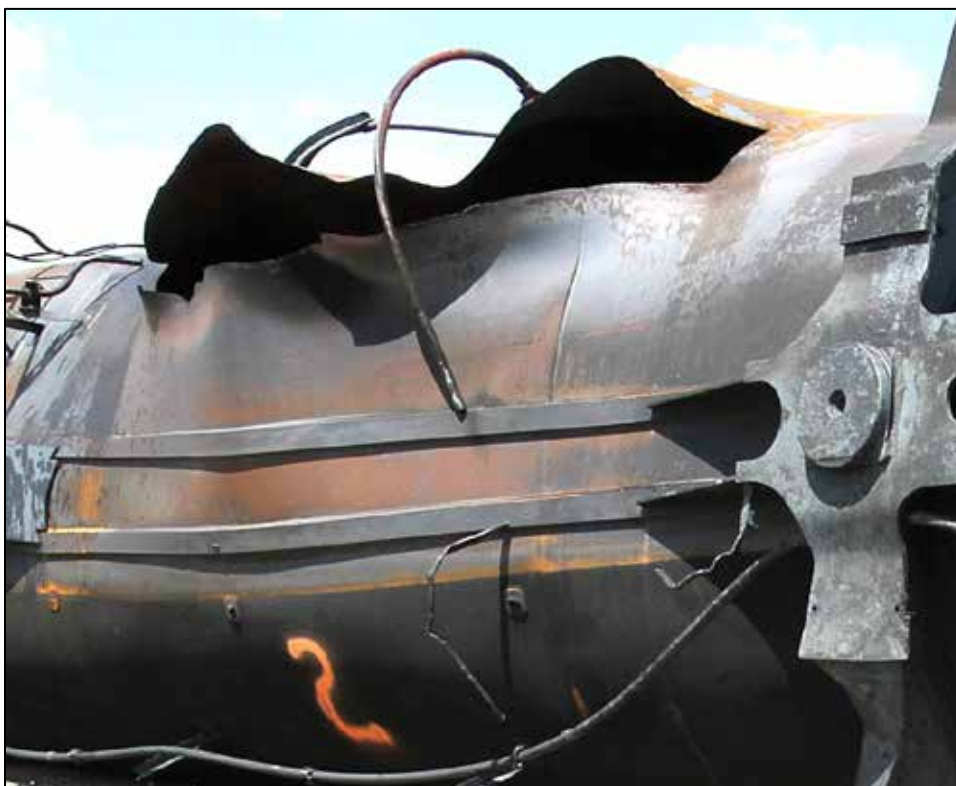
Photo 27. Rupture thermique

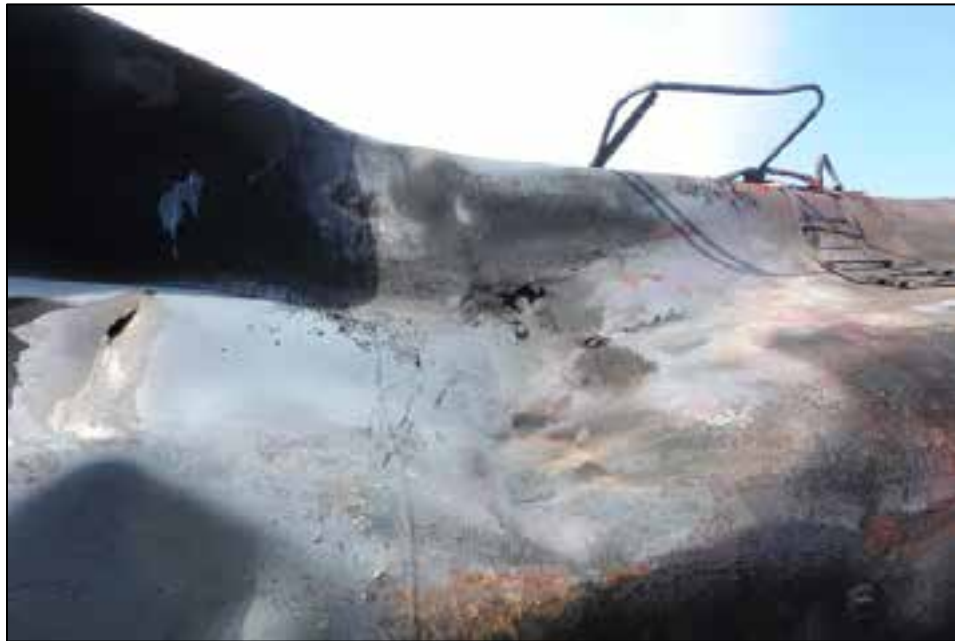
Photo 28. Perçage par brûlure

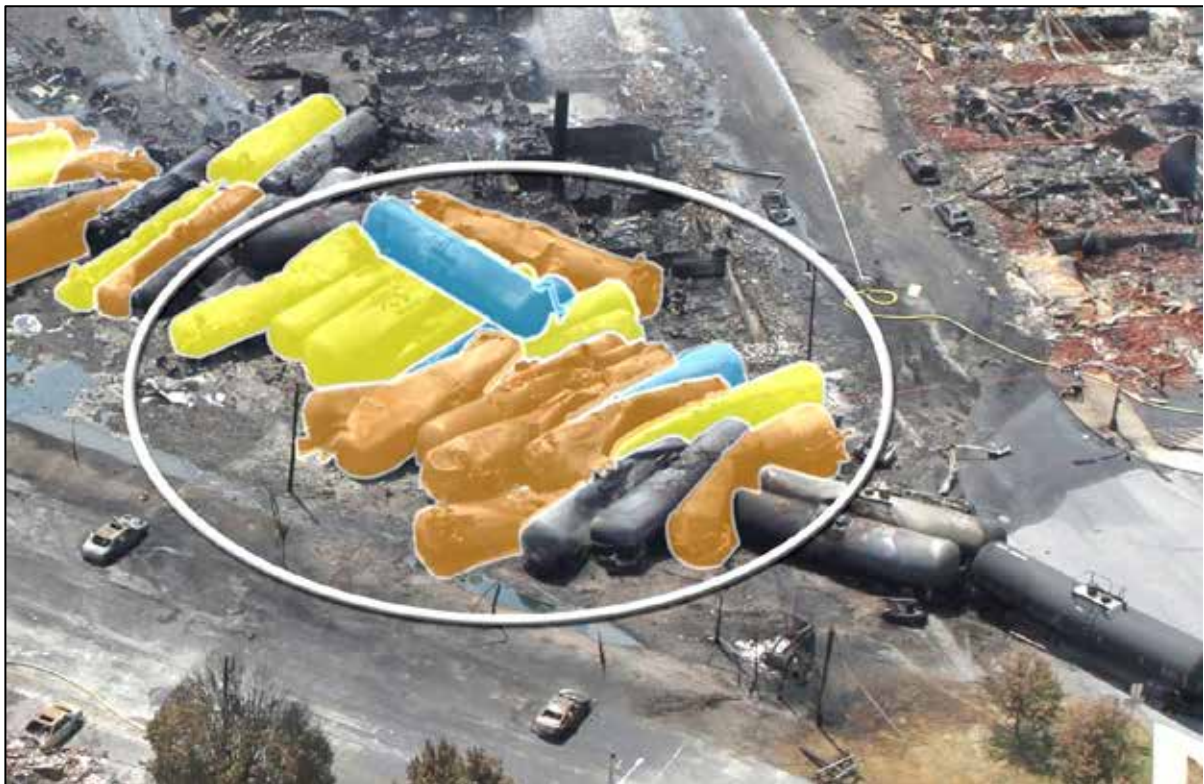
Photo 30. Concentration des perforations de grande dimension (orange) et de moyenne dimension (jaune) vers la queue du déraillement

La moitié environ des wagons qui avaient subi de grosses perforations étaient rassemblés près de la fin du déraillement. Ils ont dû faire face à des conditions de déraillement plus graves que les wagons qui se trouvaient plus à l'avant du train en raison de la foule de wagons empilés devant eux. Ceux-ci ont probablement fait office de mur contre lequel sont venus se heurter les wagons qui ont déraillé vers la queue du train. Ces conditions de
