RAPPORT D'ENQUÊTE AÉRONAUTIQUE
A12Q0182

INCENDIE MOTEUR EN VOL MENANT À UN ATERRISSAGE
FORCÉ

PIPER PA-34-200, C-GNAS
NADEAU AIR SERVICE INC.
VICTORIAVILLE (QUÉBEC), 2 NM E
LE 15 OCTOBRE 2012

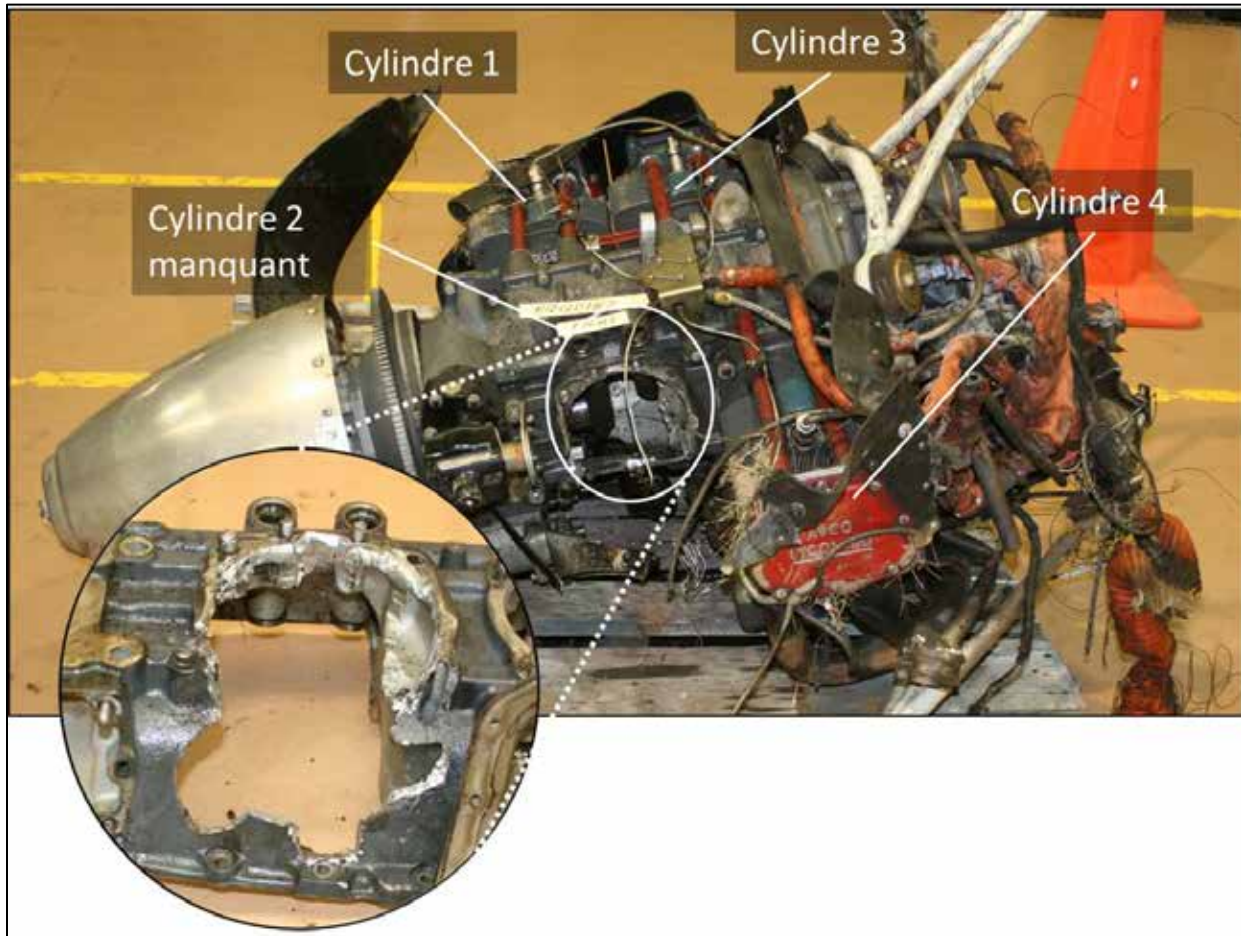
Figure 4. Moteur droit

Le cylindre n° 2 était séparé du moteur. Une partie du socle de montage du cylindre n° 2 ainsi que les goujons 3, 7, et 8 étaient manquants (figure 4). Les goujons restants du cylindre n° 2 étaient fracturés. La partie fracturée des goujons ainsi que leurs écrous étaient manquants.

- Les couples de serrage des écrous des goujons des cylindres n° 1, 3 et 4 étaient normaux¹⁵.
- Tous les goujons du cylindre n° 2 qui ont été retrouvés¹⁶ ont cédé en raison de fissures de fatigue.
- Les goujons ne présentaient aucune anomalie de fabrication; le matériau des goujons était conforme aux spécifications de Lycoming.

- Une fissure de fatigue était présente dans le trou du boulon traversant n° 2 du cylindre n° 2. La fissure de fatigue a débuté dans une zone de soudure sur la surface du carter.
- Une porosité excédant la limite d'acceptation maximale établie par Lycoming se trouvait sur la surface de contact du carter droit, près du boulon traversant n° 2.
- La mesure de dureté du carter était soit à la limite inférieure de l'indice de dureté établie par Lycoming, soit légèrement sous cette limite. La mesure de dureté des zones réparées était moindre que celle des zones non réparées. Les zones de carter réparées étaient sujettes à la fatigue parce que leur dureté était moindre¹⁷.
- Aucun indice de détonation ou de blocage hydraulique n'a été observé dans la chambre de combustion du cylindre n° 2.

La panne du moteur a été causée par la séparation du cylindre n° 2 à la suite de la rupture par fatigue de ses goujons de serrage. Tous les autres dommages observés sur les composants du moteur droit sont survenus après la séparation du cylindre.

La rupture par fatigue des goujons du cylindre n° 2 est probablement survenue à la suite d'une précharge insuffisante d'un des goujons. Il n'a toutefois pas été possible d'établir si l'insuffisance résultait de l'application d'un couple de serrage inadéquat au moment de l'assemblage ou d'un desserrage survenu lors du fonctionnement.

Le carter comportait une fissure de fatigue dans le trou du goujon n° 2. Cette fissure de fatigue s'est propagée à partir d'une zone de soudure à la surface du carter. L'examen métallurgique a démontré que la dureté des parties réparées était moindre que celle spécifiée par le fabricant et qu'elles contenaient des défauts de soudage, ce qui les aurait rendues plus sujettes à la fatigue. La fissure de fatigue du trou de goujon n° 2 ainsi qu'une porosité sur la surface de contact pourraient avoir contribué au relâchement du couple de serrage du boulon traversant n° 2. En l'espèce, le relâchement du couple de serrage, qui a réduit la précharge dans ce goujon, a finalement causé une fissure de fatigue du goujon et le bris de celui-ci.

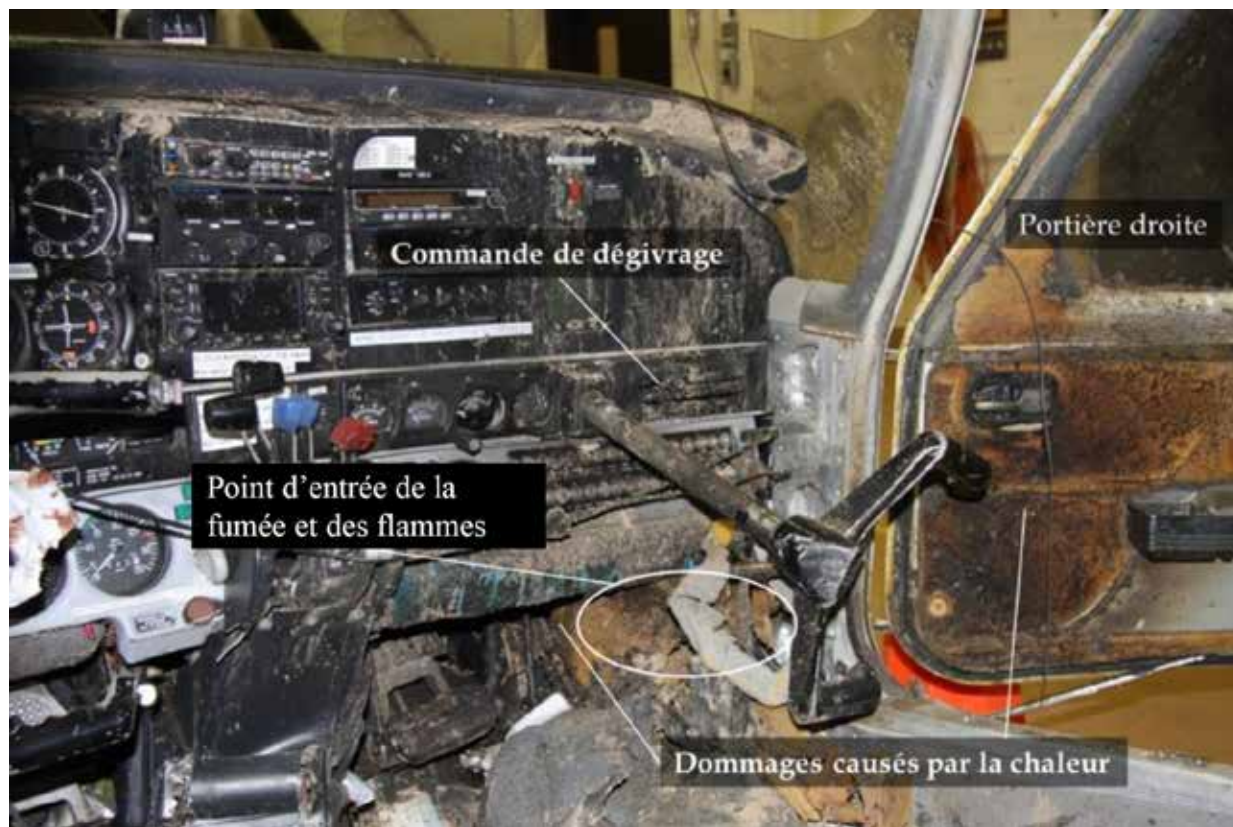
Figure 5. Dommages causés par le feu dans le poste de pilotage

Les dommages dans le poste de pilotage indiquent que l'incendie s'est concentré dans l'espace situé aux pieds du pilote (du côté droit), à l'avant de la portière droite et derrière le tableau de bord (figure 5). L'incendie n'a pas traversé le revêtement du fuselage à quelque endroit que ce soit. On a relevé des dépôts de suie sur la surface intérieure de certains éléments dans la zone de l'incendie. L'incendie a été en partie alimenté par des documents de vol se trouvant dans une pochette située sur la paroi droite du fuselage, aux pieds du pilote. Le matelas isolant situé à la hauteur où le conduit d'air de dégivrage bifurque à angle droit vers le haut présentait les plus graves dommages causés par la chaleur; le conduit en thermoplastique était presque entièrement fondu. Une partie du matelas isolant placé directement contre le revêtement de la portière droite était calcinée.

6. La fumée et les flammes ont envahi la cabine en progressant dans les gaines et conduits du circuit de dégivrage droit, nécessitant un atterrissage forcé dans un champ.

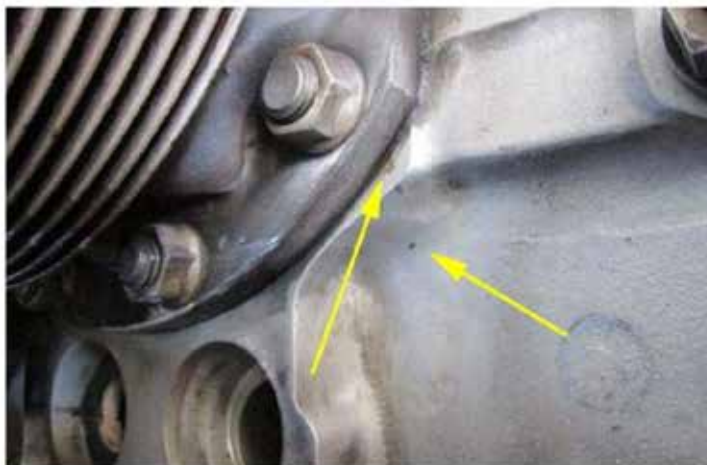
Figure 1 - Failure of a weld-repaired crankcase. Note crack from the cylinder base stud.

Weaker or softer crankcase material in the region of the cylinder retention studs can result loss of stud torque due to the stud partially pulling out of the case and/or via crankcase cracking in the stud retention hole (See Figure 1).
