RAPPORT D'ENQUÊTE AÉRONAUTIQUE A12Q0216

ATTERRISSAGE INTERROMPU À BAS RÉGIME ET COLLISION AVEC LE RELIEF

**PERIMETER AVIATION LP
FAIRCHILD SA227-AC METRO III, C-GFWX
SANIKILUAQ (NUNAVUT)
22 DÉCEMBRE 2012**

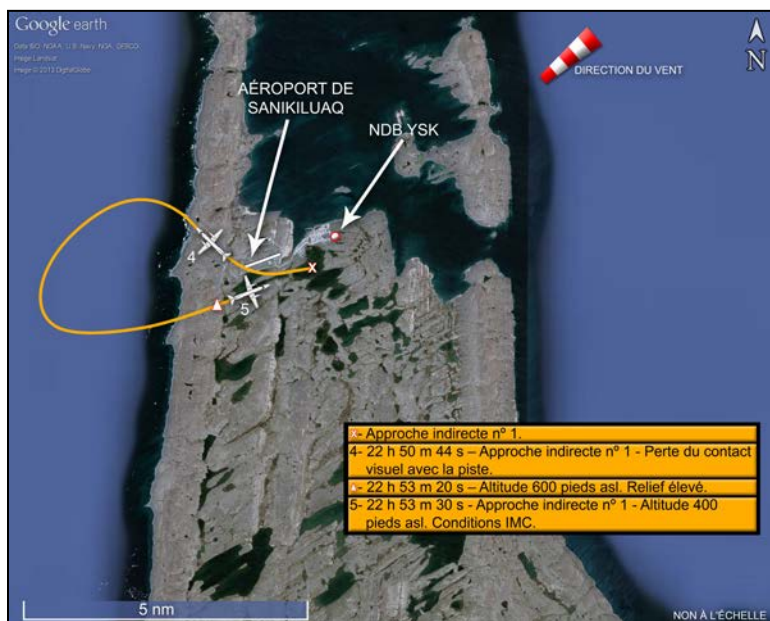
Figure 3. Trajectoire approximative de la première approche indirecte (Source : Google Earth, avec annotations du BST)

le sol et a poursuivi la manœuvre d'approche indirecte¹⁶ dans des conditions météorologiques de vol aux instruments (IMC). L'équipage n'a ni annoncé ni amorcé une remise des gaz¹⁷ et n'a pas suivi la procédure d'approche interrompue publiée.

À 22 h 53 UTC, durant l'approche indirecte dans des conditions IMC, l'aéronef est descendu à une altitude indiquée de 400 pieds, à une vitesse de 140 nœuds. Le vent poussait l'aéronef vers le sud de l'axe de la piste 09 dans une zone au sud-ouest de celle-ci où l'élévation du relief est de 223 pieds asl, soit une hauteur de 155 pieds au dessus du sol (agl) lorsque l'on applique la correction en raison du temps froid (figure 3)¹⁸.

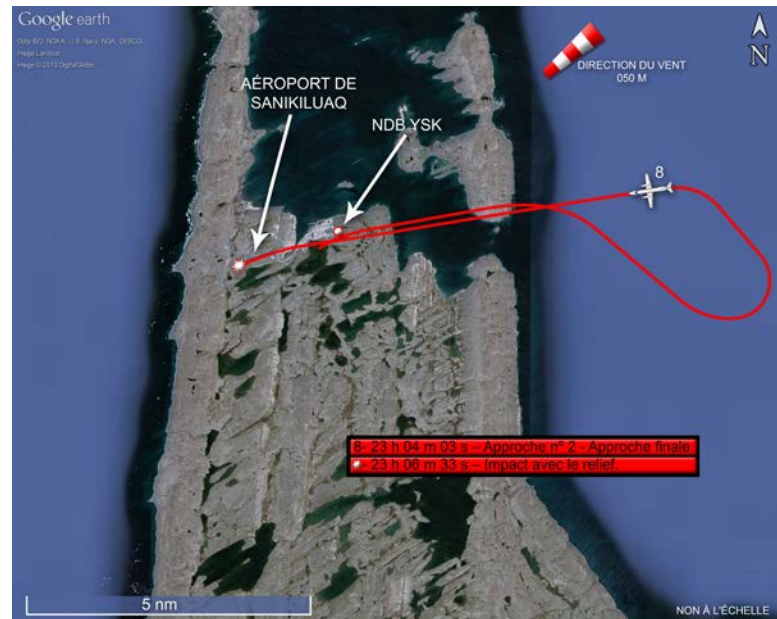
Figure 5. Trajectoire approximative de la deuxième approche (Source : Google Earth, avec annotations du BST)

Le commandant a indiqué qu'il s'agirait de la dernière tentative d'atterrissage à CYSK. En cas d'échec, l'aéronef ferait alors route vers l'aérodrome de dégagement prévu, CYGW, à environ 30 minutes de CYSK. À ce moment, il restait 1000 livres de carburant à bord de l'aéronef, une quantité suffisante pour environ 1,6 heure de vol. L'équipage a de nouveau effectué la manœuvre complète de virage conventionnel du côté opposé à celui de la procédure publiée, cette fois-ci à une altitude indiquée de 1500 pieds (1389 pieds asl après correction en raison du temps froid), soit 211 pieds en dessous de la MSA publiée de 1600 pieds asl (figure 5).

À 22 h 59 UTC, le P/O a communiqué par radio avec le CARS de CYSK pour obtenir une mise à jour sur la condition des vents; les vents soufflaient du 050 °M à 15 nœuds avec rafales à 20 nœuds, altimètre à 29,23 in. Hg. Dans de telles conditions, l'atterrissage sur la piste 27 aurait donné lieu à un vent traversier de 11 nœuds avec une composante vent arrière de 14 nœuds. Les calculs de performance d'atterrissage de l'aéronef sont basés sur une composante vent arrière maximale de 10 nœuds²⁰.

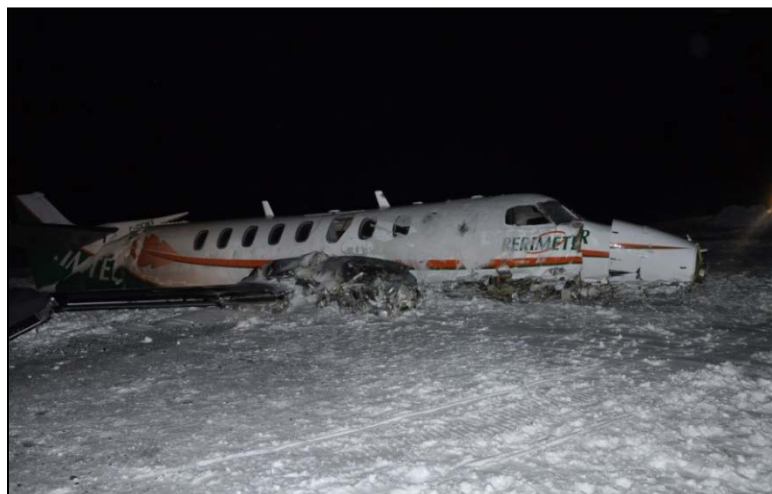
Photo 1. Épave de l'aéronef (Source : Gendarmerie royale du Canada)

Le revêtement de la partie inférieure du fuselage et la surface inférieure des moteurs ont été entaillés et déchirés durant la glissade sur le sol coupant et rocailleux, ce qui a exposé des faisceaux de fils, des conduites, de l'isolant et des circuits, et déformé le plancher. Le fuselage s'est fracturé à la cloison de pressurisation avant et près de la soute arrière, sous l'arête dorsale. De la neige et du gravier ont envahi le plancher du poste de pilotage par des fentes dans le plancher et le

fuselage. Les 2 ailes sont demeurées attachées au fuselage, mais ont été lourdement endommagées. Il n'y a pas eu d'incendie après impact (photo 1).

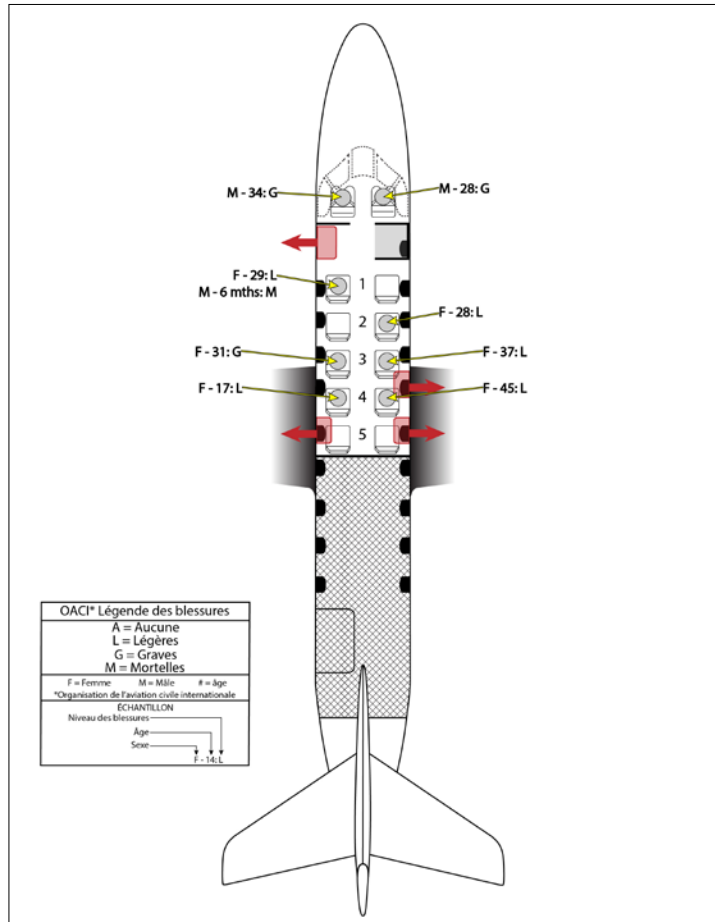
Figure 8. Configuration des sièges de l'aéronef en cause

Les pattes des sièges 2G, 3G, 3D, 4G et 4D dans la cabine ainsi que leurs points de fixation au plancher se sont rompus⁴⁵. Tous les passagers adultes ont subi des blessures mineures, sauf le passager adulte qui occupait le siège 3G, qui a subi une fracture de la cheville. La défaillance des soutiens et des fixations de sièges peut placer les occupants dans des positions défavorables qui réduisent énormément la tolérance aux blessures. Quand un siège ne demeure pas fermement fixé au plancher, cela réduit considérablement la protection contre les blessures que procurent à l'occupant soit le siège, soit la ceinture et les bretelles de sécurité.

La cloison amovible arrière qui séparait la cabine passagers de la soute à bagages arrière s'est partiellement détachée du plancher, et des marchandises, entre autres des cannettes de boisson gazeuse, étaient présentes dans la cabine.

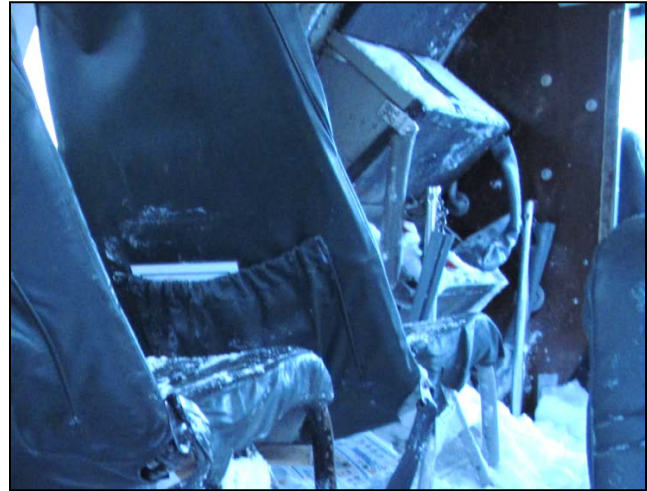
Photo 2. Porte-escalier devant le siège 1G

La mère qui tenait le bébé occupait le siège 1G. Comme ce siège se trouvait directement en retrait de la porte principale de la cabine, il n'y avait aucun dossier de siège devant les occupants. Par conséquent, il y avait très peu de matériau pouvant absorber de l'énergie directement devant eux. L'escalier principal de l'aéronef se replie à l'intérieur de la cabine lorsque la porte est fermée et se trouve directement en face du siège 1G (photo 2).

Le bébé, âgé de 6 mois, se trouvait sur les genoux de sa mère; il pesait 23,2 livres et mesurait 75 cm. Bien que l'on n'ait pas montré à la mère, avant le vol en cause, comment tenir correctement son bébé durant le décollage et l'atterrissage on le lui avait montré lors de vols précédents. Comme on le lui avait appris précédemment, pour l'approche et l'atterrissage, elle tenait son bébé contre sa poitrine et celui-ci faisait face vers l'arrière de l'aéronef. Durant l'impact et l'écrasement, le bébé a été expulsé des bras de la mère et a été retrouvé par la suite à côté du palonnier du commandant de bord. Selon le médecin légiste, la cause du décès était un traumatisme crânien fermé et de nombreuses blessures.

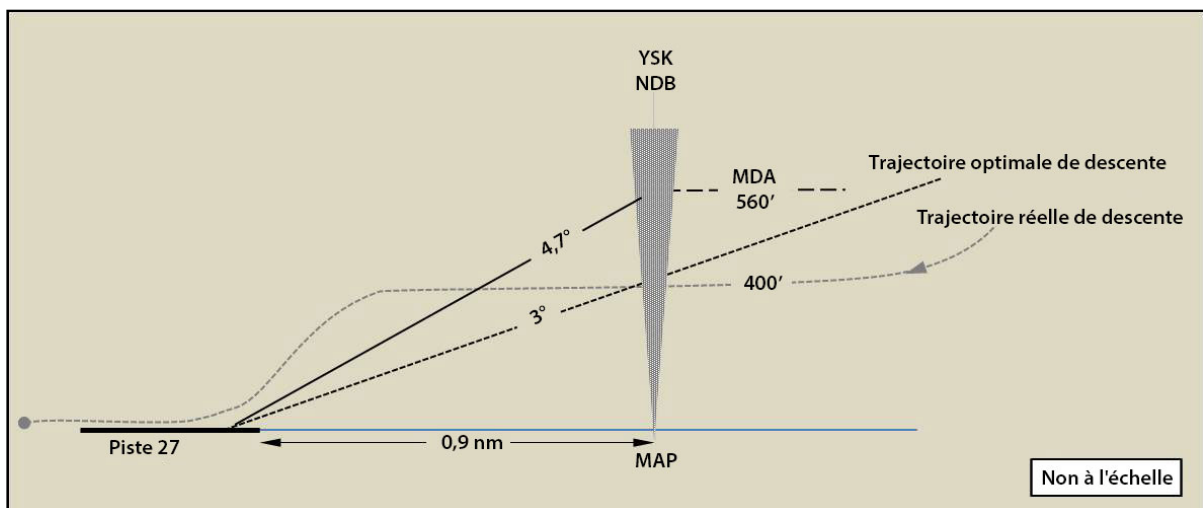
Figure 12. Trajectoire de descente réelle comparativement à la trajectoire de descente optimale

Dans le cas de l'approche NDB de la piste 27 à CYSK, le radiophare non directionnel (NDB) est le point d'approche interrompue (MAP) et il se trouve à 0,9 nm du seuil de la piste 27 (figure 12). En utilisant une hauteur de franchissement du seuil de 40 pieds, l'angle de descente depuis une altitude minimale de descente (MDA) de 560 pieds est de 4,7 degrés¹¹³. Si les équipages de conduite choisissent de poursuivre l'atterrissage lorsqu'ils atteignent le MAP, à la MDA, ils obtiennent ainsi une trajectoire de descente abrupte et un taux de descente d'environ 1240 pi/min. À partir de critères d'approche stabilisée acceptés dans le milieu de l'aviation, il ne s'agirait pas là d'une approche stabilisée, car le taux de descente est supérieur à 1000 pi/min. Par conséquent, toute décision d'atterrir doit être prise avant d'atteindre le MAP si l'on veut maintenir une trajectoire d'approche d'environ 3 degrés et une approche stabilisée.
