COMMISSION ROYALE
D'ENQUETE SUR LE PONT DE QUEBEC

Rapport des Commissaires

C. C. SCHNEIDER

SUR LES PLANS DU PONT DE QUÉBEC

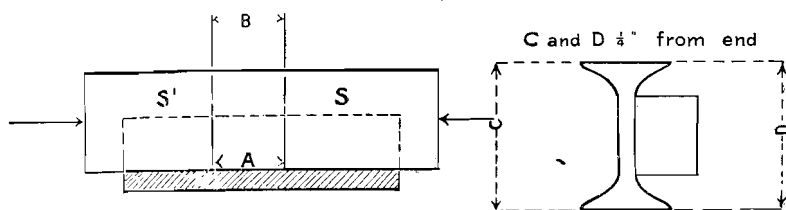
EPREUVE No. 1874.—21 JANVIER 1908.

Le 31 janvier, la Commission fit quelques expériences au laboratoire de MM. Wm. Sellers & Company pour déterminer les échappements de rivets reliant des pièces sous compression; l'aspect des échantillons avant et après épreuve est démontré au dessin 25. Voici le registre de ces épreuves, non consigné ailleurs :

Charges.	Distance A.	Distance B.	Distance C.	Distance D.	Remarques
	Pouces.	Pouces.	Pouces.	Pouces.	
0	1·0069	1·2700	5·90	6·04	
5,000	1·0050	1·2623	5·90	6·04	
10,000	1·0018	1·2612	5·90	6·04	
15,000	1·0000	1·2529	5·90	6·04	
20,000	1·0000	1·2505	5·88	6·05	
25,000	·9975	1·2469	5·88	6·05	
30,000	·9940	1·2304	5·86+	6·06	
35,000	·9820	1·2178	5·86+	6·07	
40,000	·9391	1·1570	5·86+	6·07	
40,000	·9300	1·1568	5·86+	6·07	Après repos de 10 minutes.
45,000	·8912	1·0982	5·87	6·08	
50,000	·8228	1·0090	5·84	6·09	
50,000	·8050	·9913	5·84	6·09	Après repos de 10 minutes.
55,000	·7090	·8470	5·80	6·11	Poutrelle I commence à s'écailler.
59,200	charge	maxima	atteinte		Effondrement de la structure.
0	·5271	·4106	5·46	6·31
