PIÈCE N° 34

PIÈCE N° 35

PIÈCE N° 154

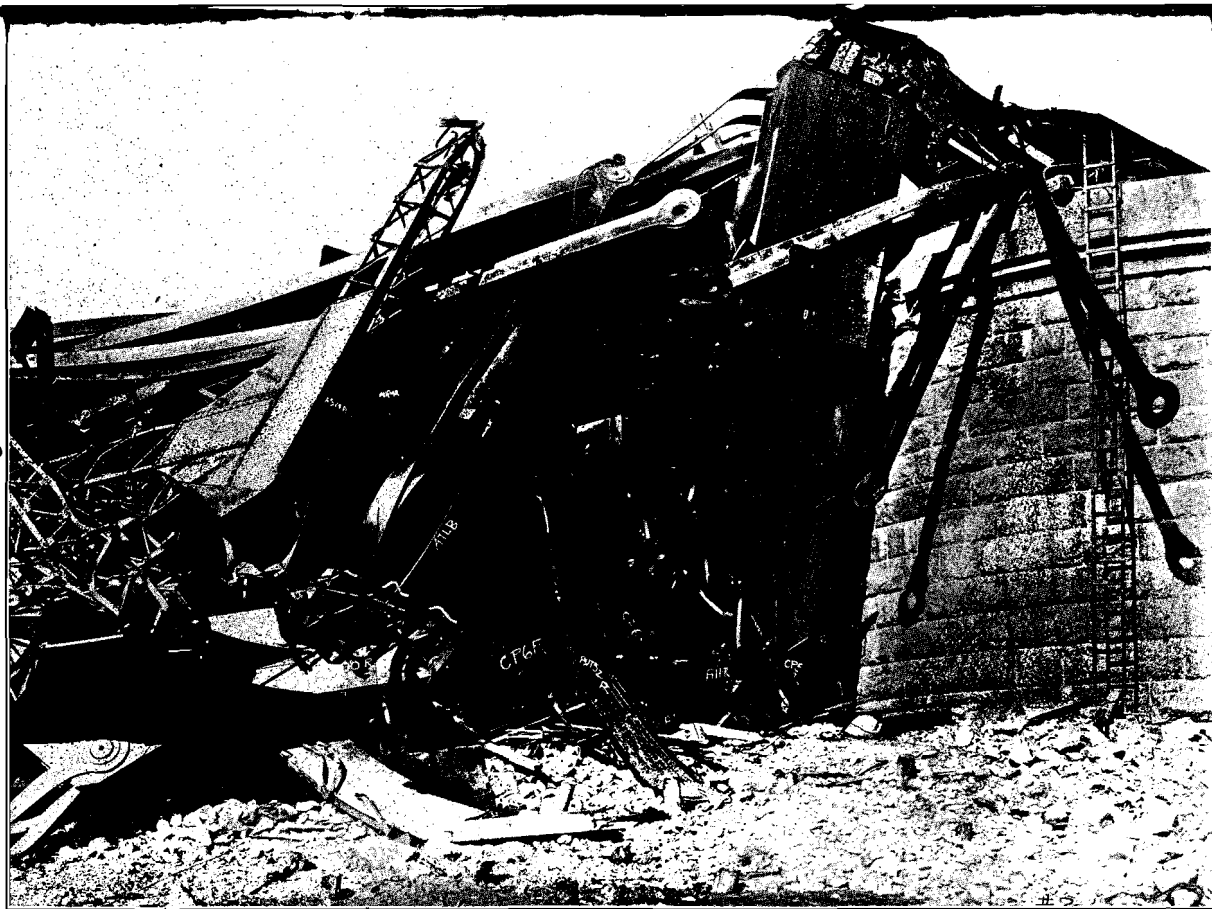
1. Vue indiquant le chapiteau de la colonne centrale, les parties terminales, la diagonale T5 et les plates-bandes supérieures dans les panneaux 9 et 10, bras d'ancrage. La colonne centrale s'est pour ainsi dire repliée sous la traction du bras de console. Observer que l'extrémité de la pile est dégagée de débris.

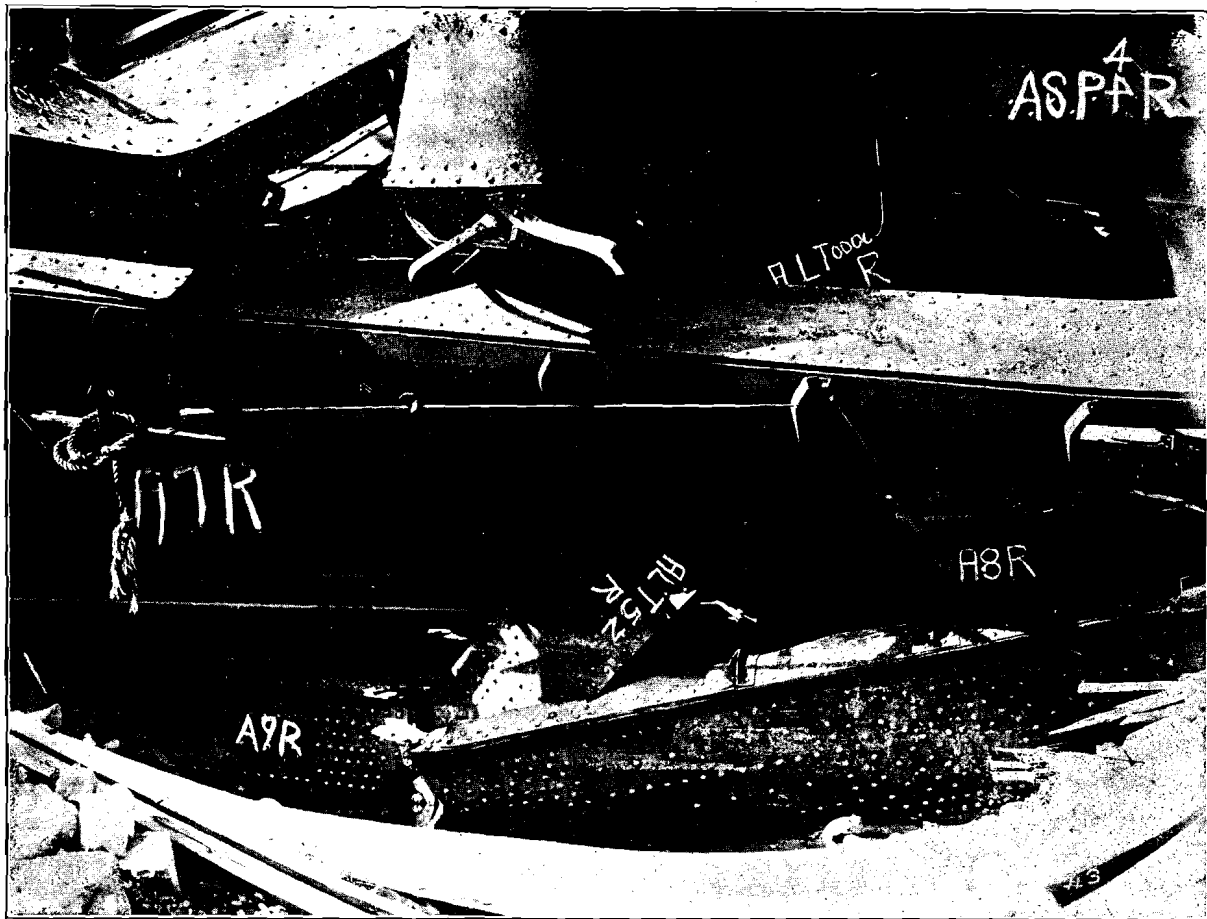
2. Vue prise de l'est, et montrant les débris, à l'intérieur de la maîtresse pile. Observer la condition de CP5 debout, dans la cavité creusée par le sabot ; les ruines de CP4 sur le sommet de la pile et la position de P4 repoussé violemment à l'intérieur de CP.

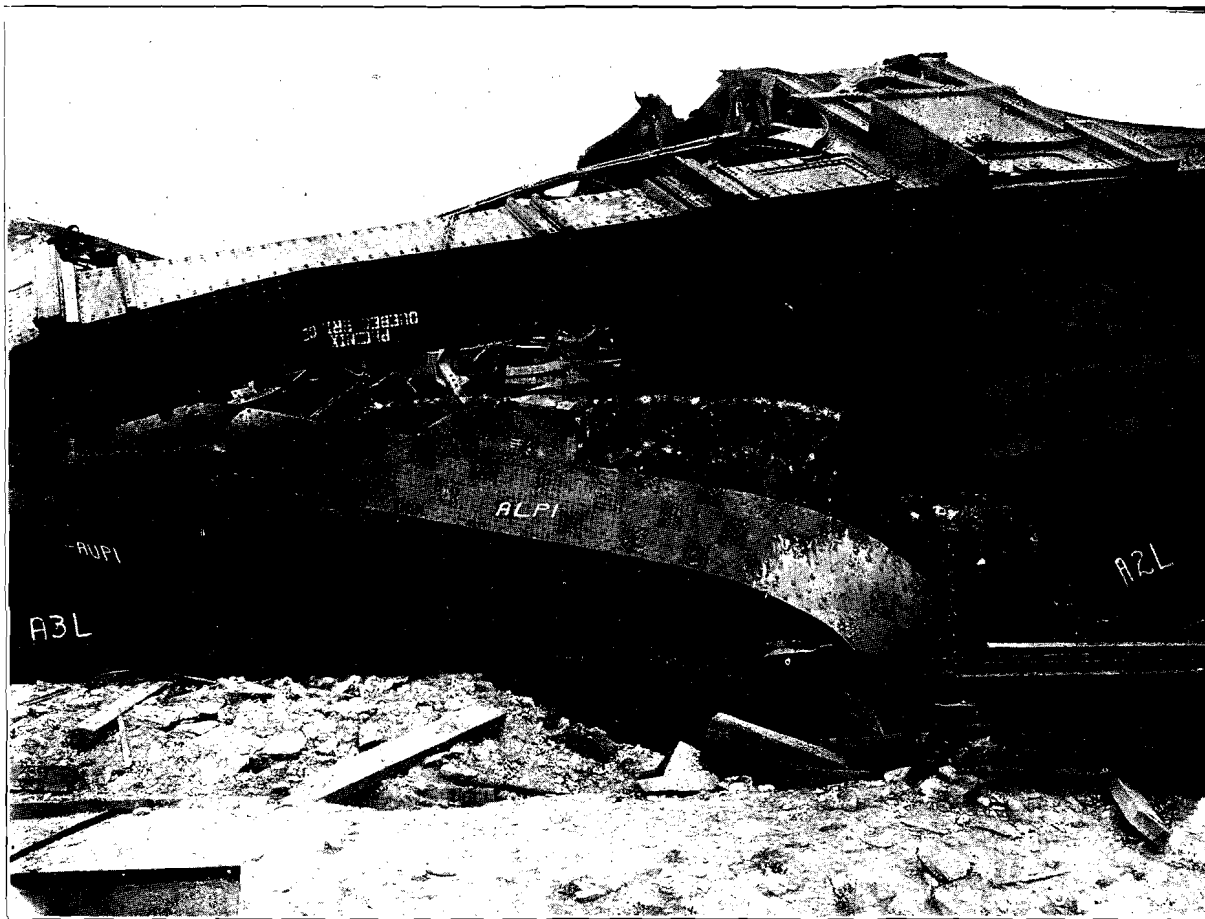
16. Vue indiquant les ruines du portail. Remarquer la fracture des tôles d'assemblage entre A₃L et A₄L.

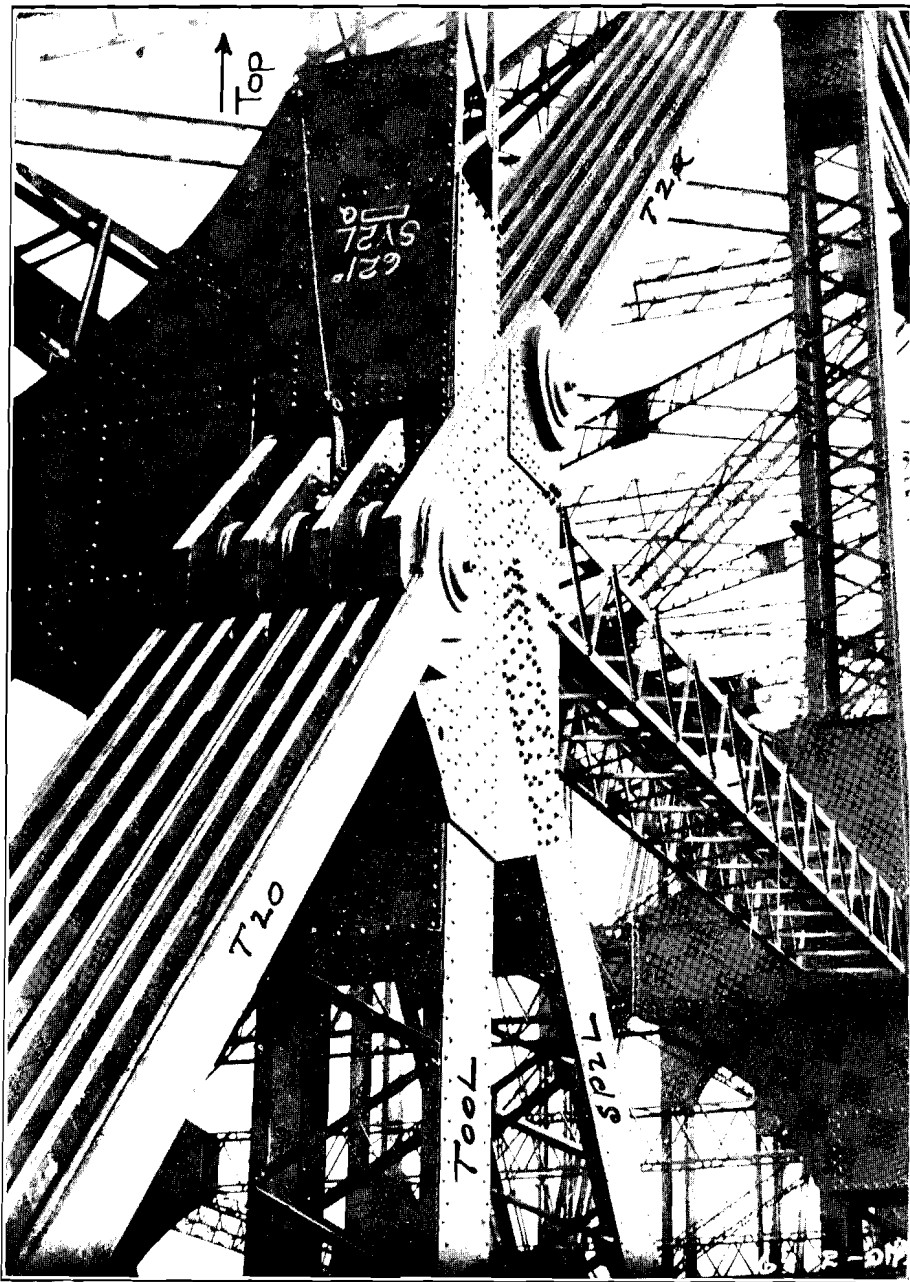
14. Vue de l'intersection de la plate-bande inférieure entre les panneaux S et 9, bras de console, ferme de l'ouest. Les plates-bandes inférieures de la ferme située vis-à-vis (8-R et 9-R) sont des duplicatas de celles indiquées et elles ployaient, le 27 août.

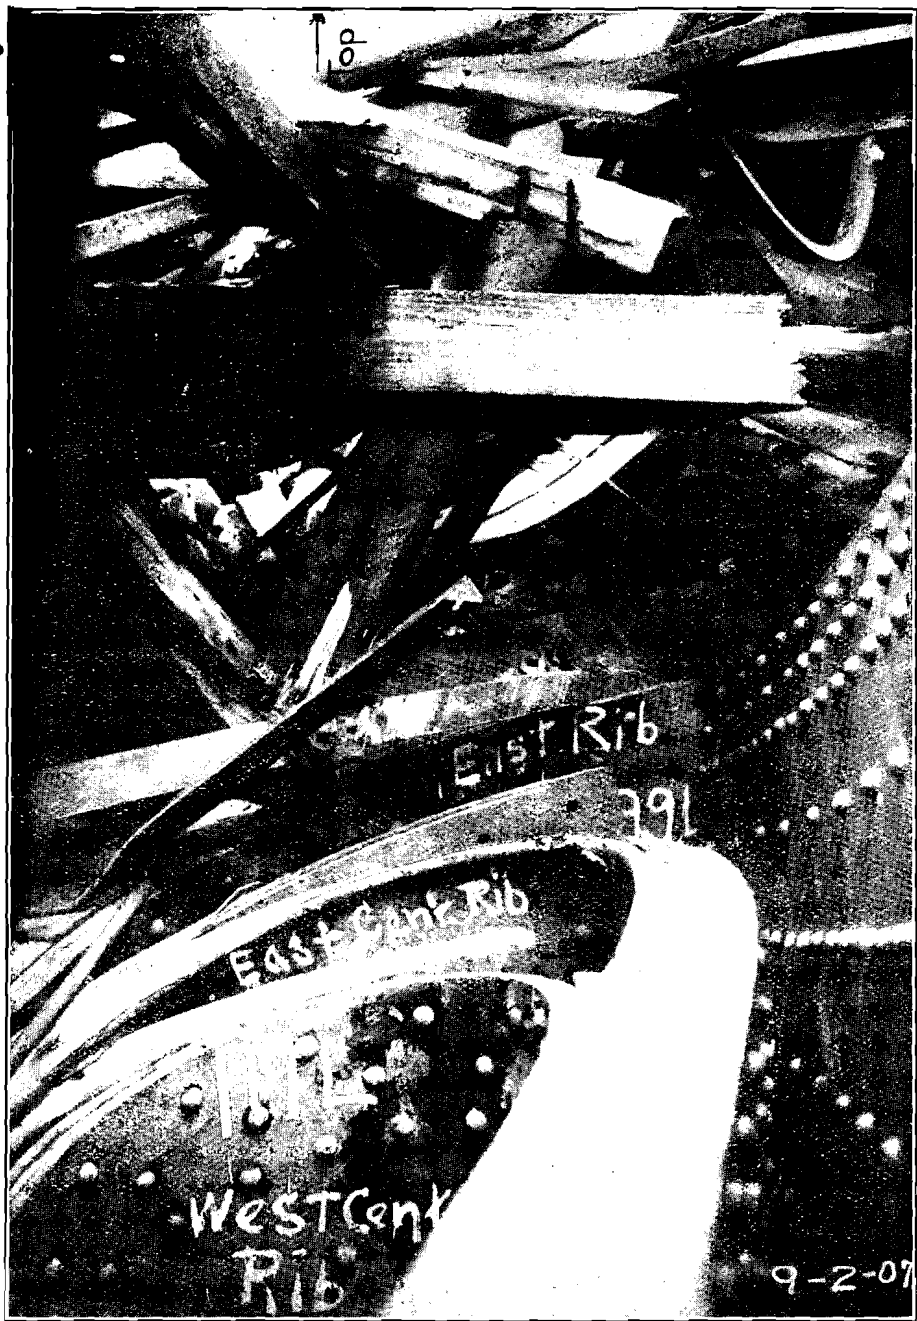
20. Vue de la flexion intérieure de la plate-bande 9, ferme de gauche du bras d'ancrage. Cette vue est prise dans la direction du sud et les quatre nervures sont toutes visibles, l'angle de la flexion étant approximativement de 90° . Le 2 septembre 1907.

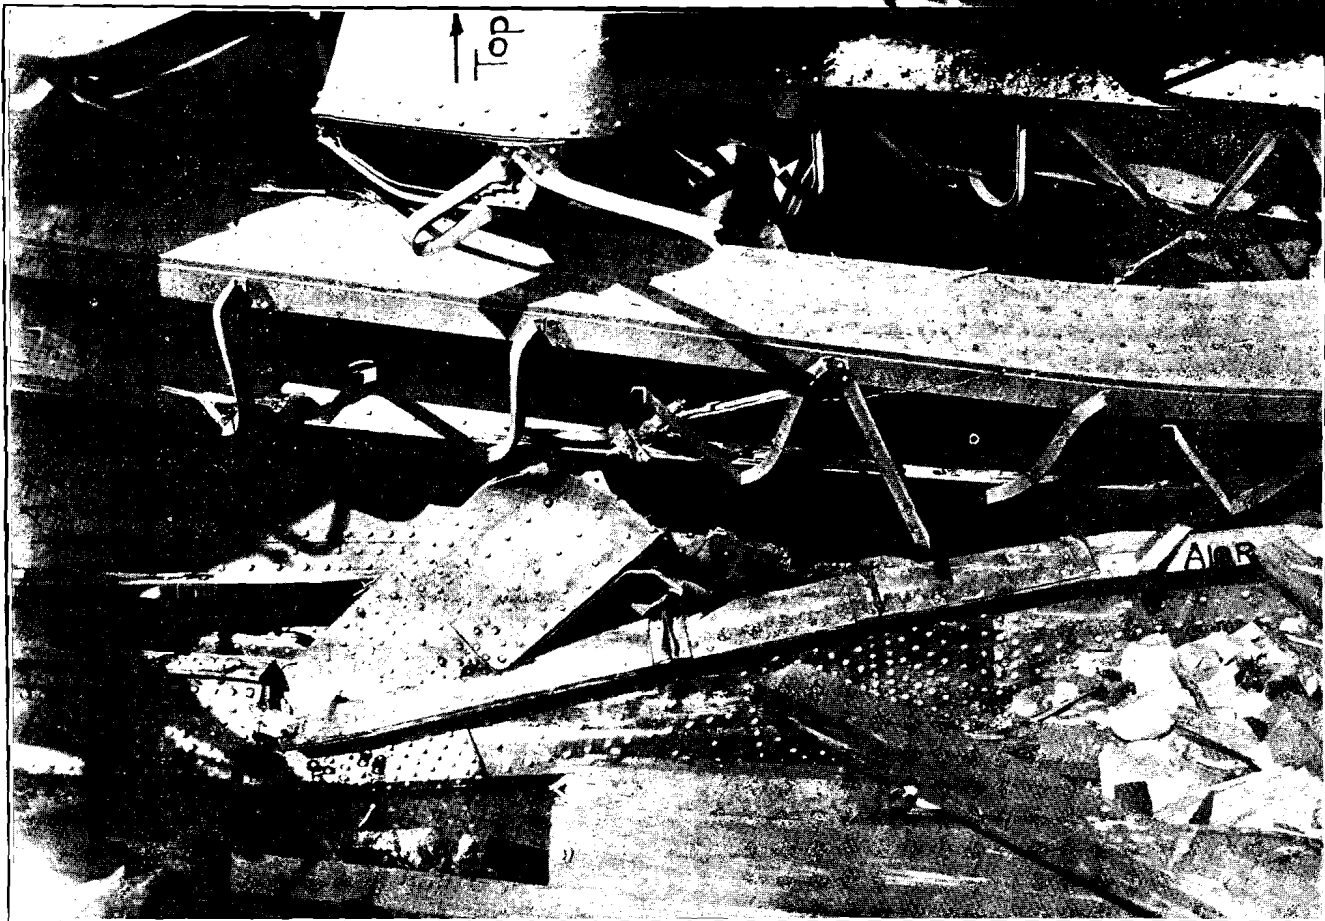
21. Vue de la flexion indiquée dans la photographie 20, mais prise dans la direction du nord-
Le 2 septembre 1907.

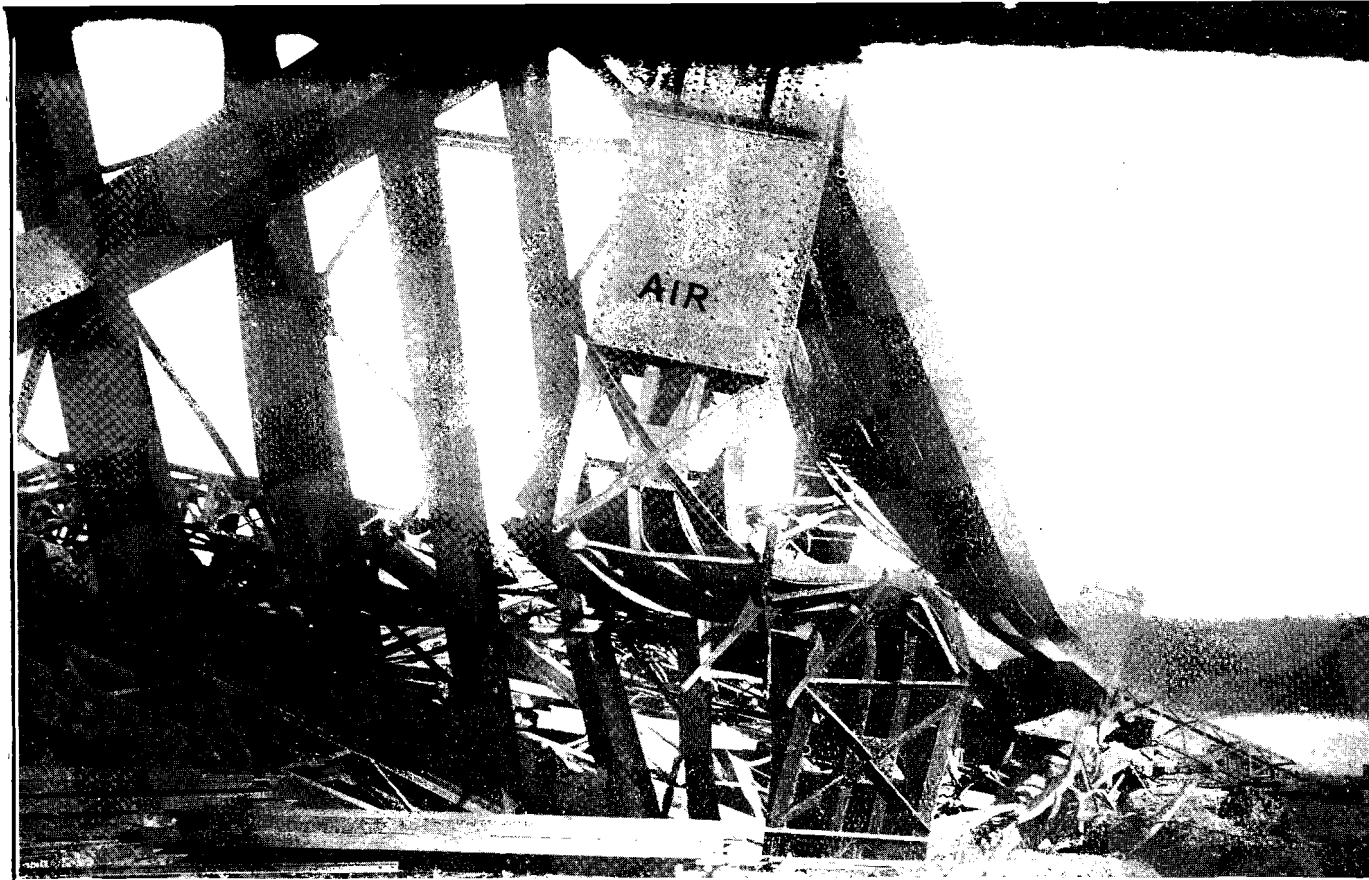
1. Vue montrant le flambage de la membrure AIR entre les couvre-joints ; en outre, on voit comment les tôles de recouvrement et les diaphragmes ont rempli leur fonction en maintenant les membrures rectilignes. L'écart entre l'about du couvre-joint supérieur dans la photographie, et l'about correspondant du couvre-joint de dessous est de 7' 6", et l'écart entre les deux tôles, à angle droit du plan de la photographie est de 9' 10". La membrure évidemment a frappé le sol par le bout et le flambage indiqué en est résulté.

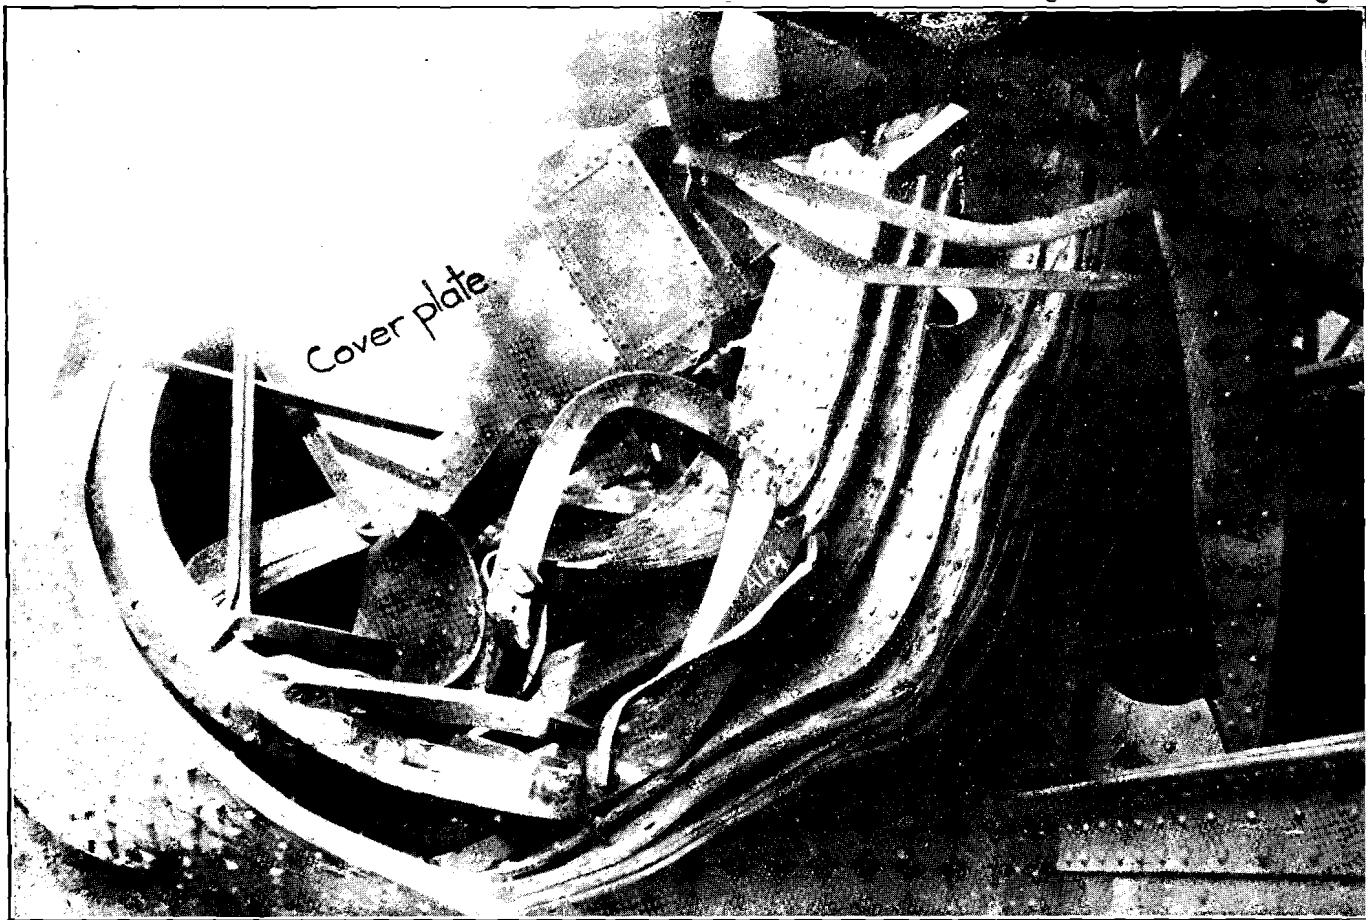
2. Flambage (buckling) d'un montant ayant deux âmes laminées reliées par des cornières de treillis. La contre-fiche à quatre fers-angles au premier plan fait partie du système latéral.

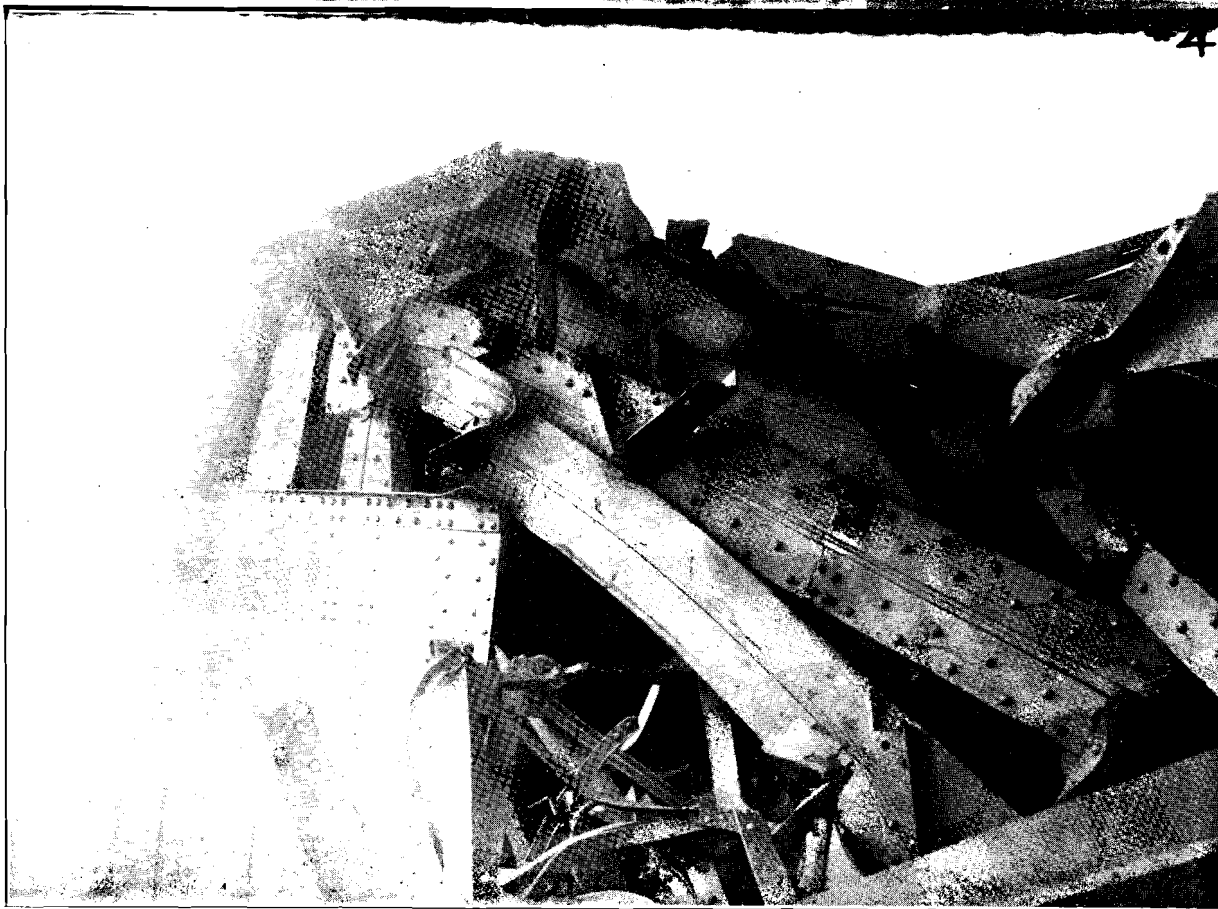
3. Détail de la déformation du montant ALPI. Remarquer la rupture graduelle des âmes laminées, la déformation des cornières de treillis ainsi que la position rectiligne conservée par les couvre-joints.

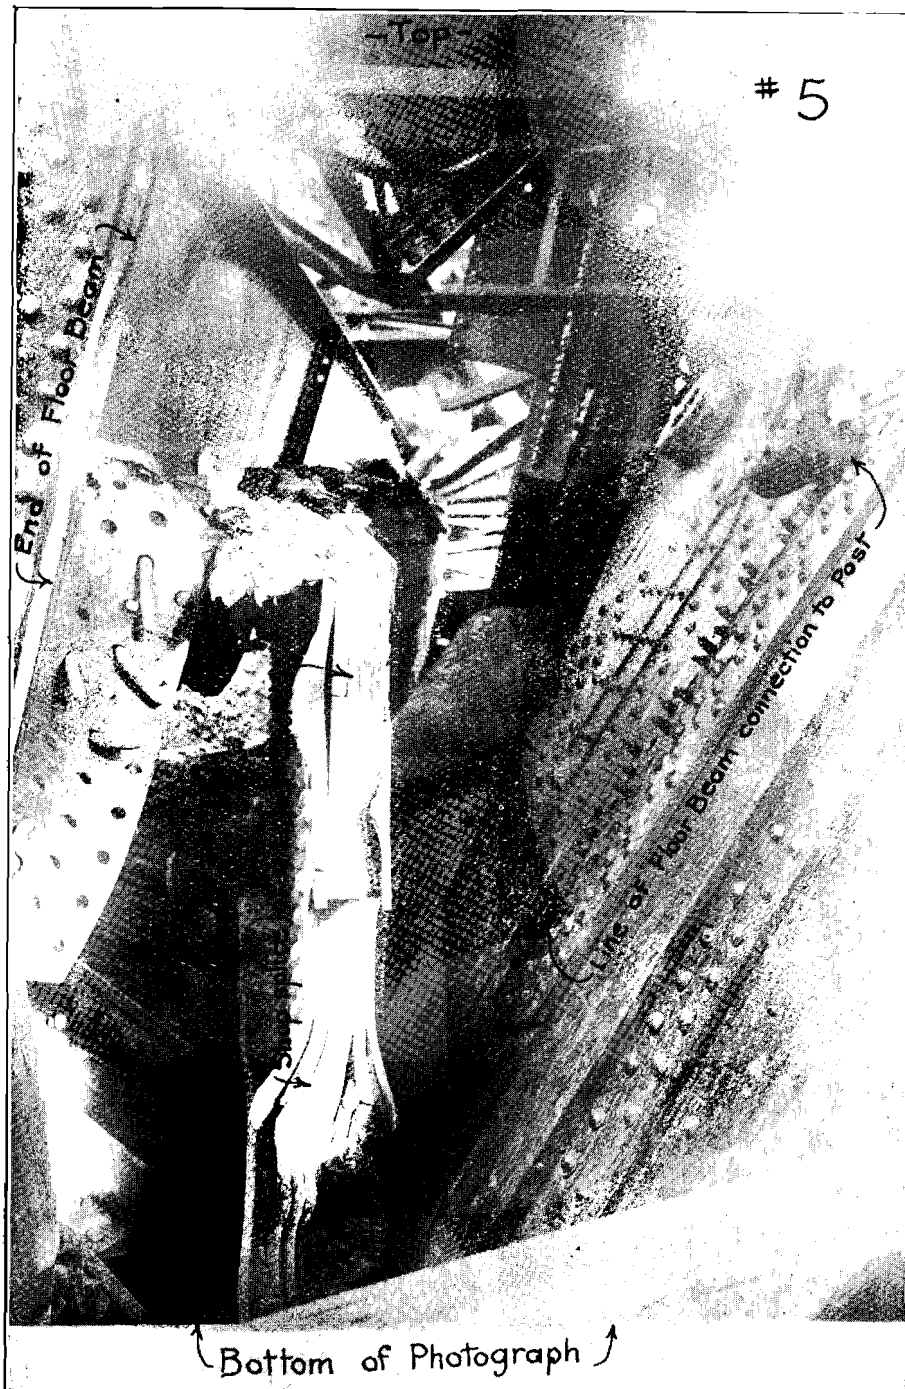
4. Flambage de partie du montant central CPJR. Remarquer aussi comment les couvre-joints sont demeurés rectilignes. Le montant central, dans son ensemble, a été conçu d'après le même projet d'étude que les membrures inférieures, étant constitué par quatre âmes parallèles, et des branches cornières supplémentaires.

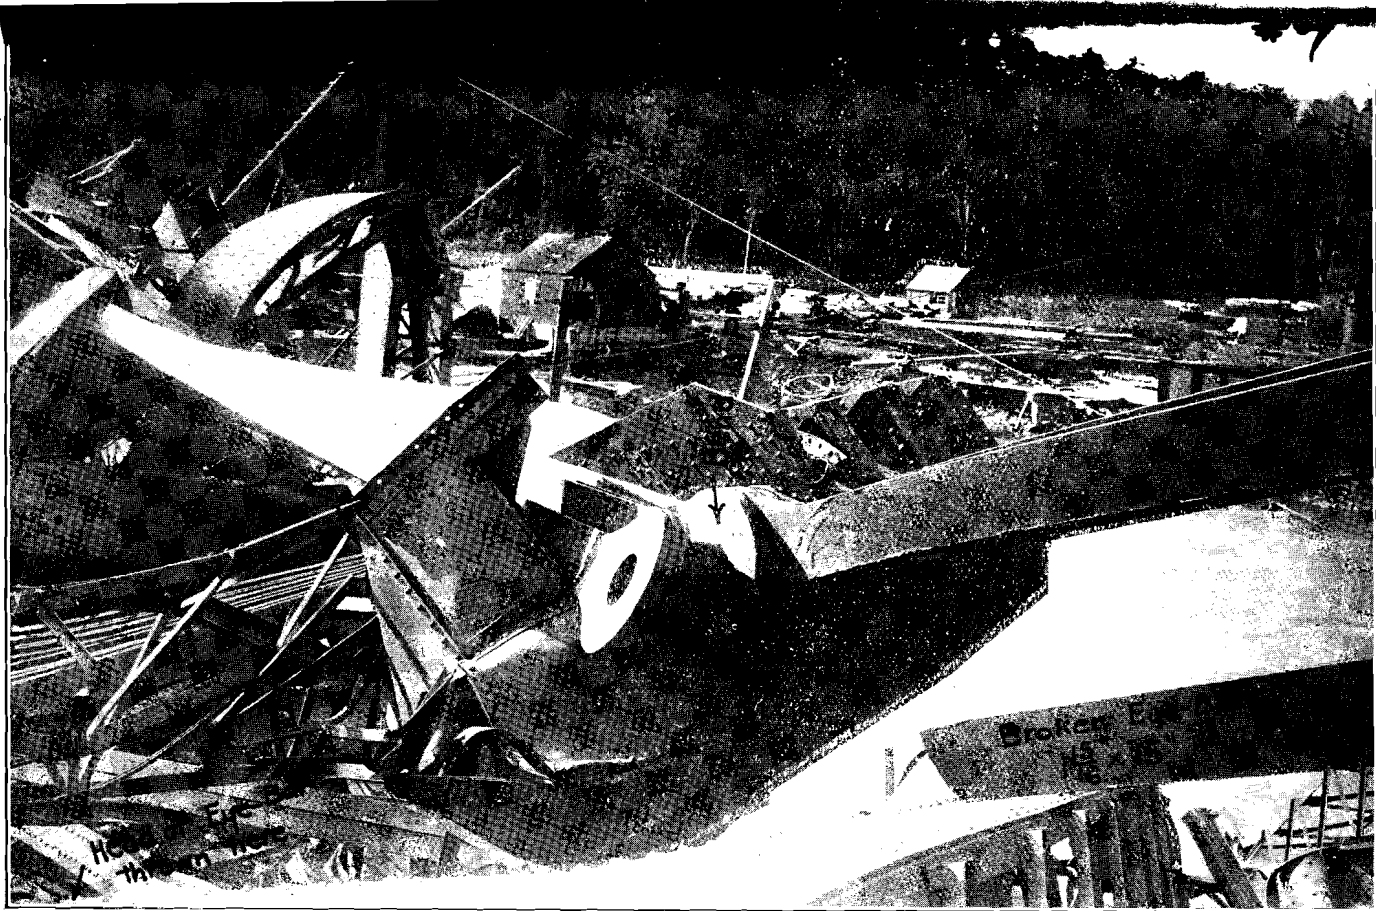
6

6. Chaîne intacte des barres-œillets de la membrure supérieure du côté de Québec, désignée sur les plans comme AdR, AcR et Afr.

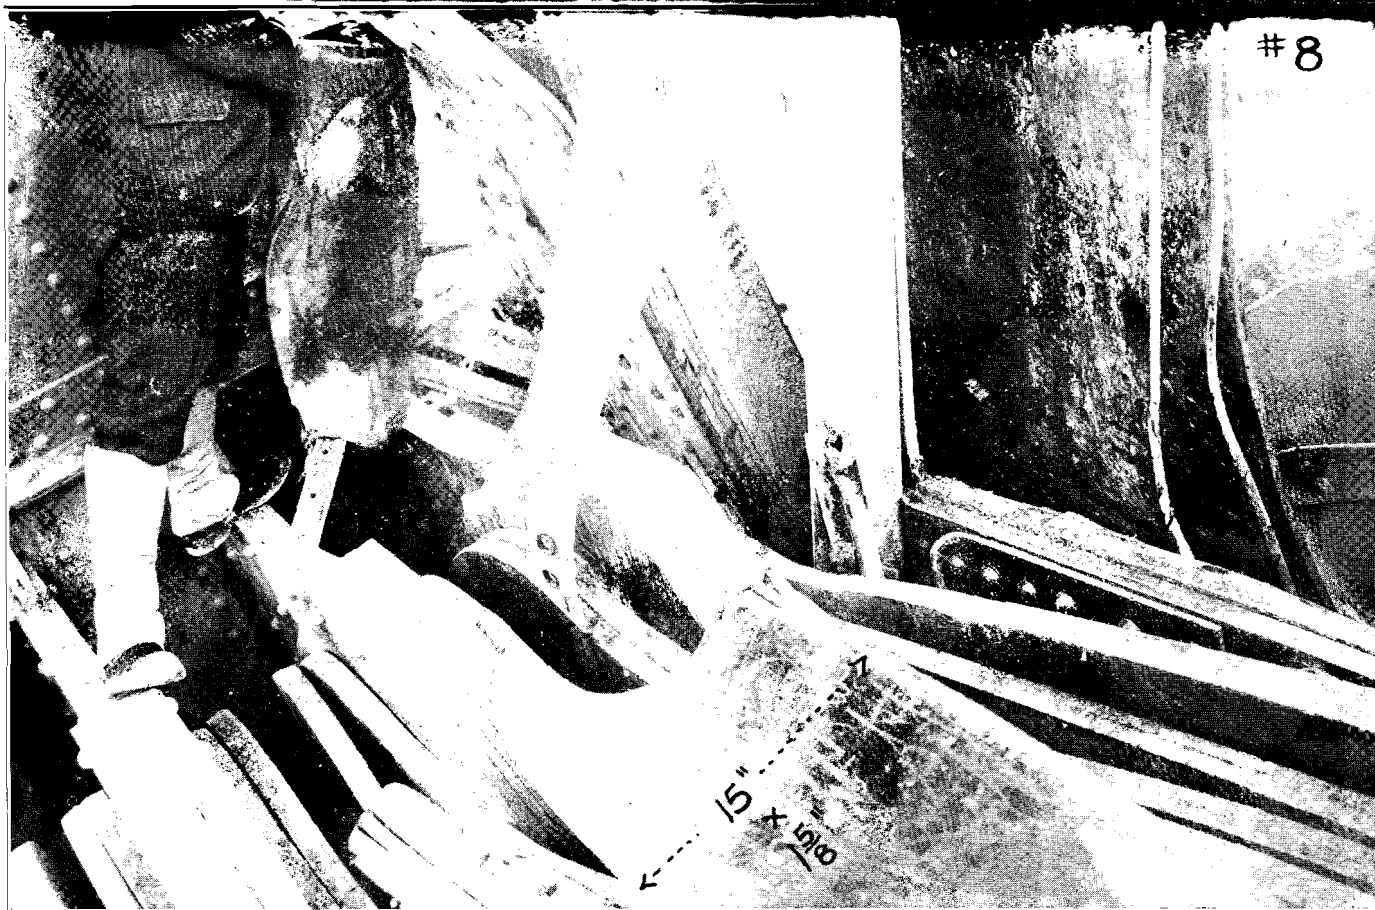
7. On voit ici la seule cheville qu'on ait trouvée pliée, dans les décombres, cette cheville étant entre les pièces de la membrure supérieure AdI, et AcL. Cette photographie indique la seule barre à ceil brisée, qu'on peut observer gisant sur une membrure composite au droit, au bas de la gravure. La tête de la barre a été rejetée à 15 pieds à peu près, à gauche. Tout indique que le choc qui a infligé cette avarie aux âmes du montant en dessous de la cheville a, en même temps, ployé la cheville et cassé la barre-ceillet.

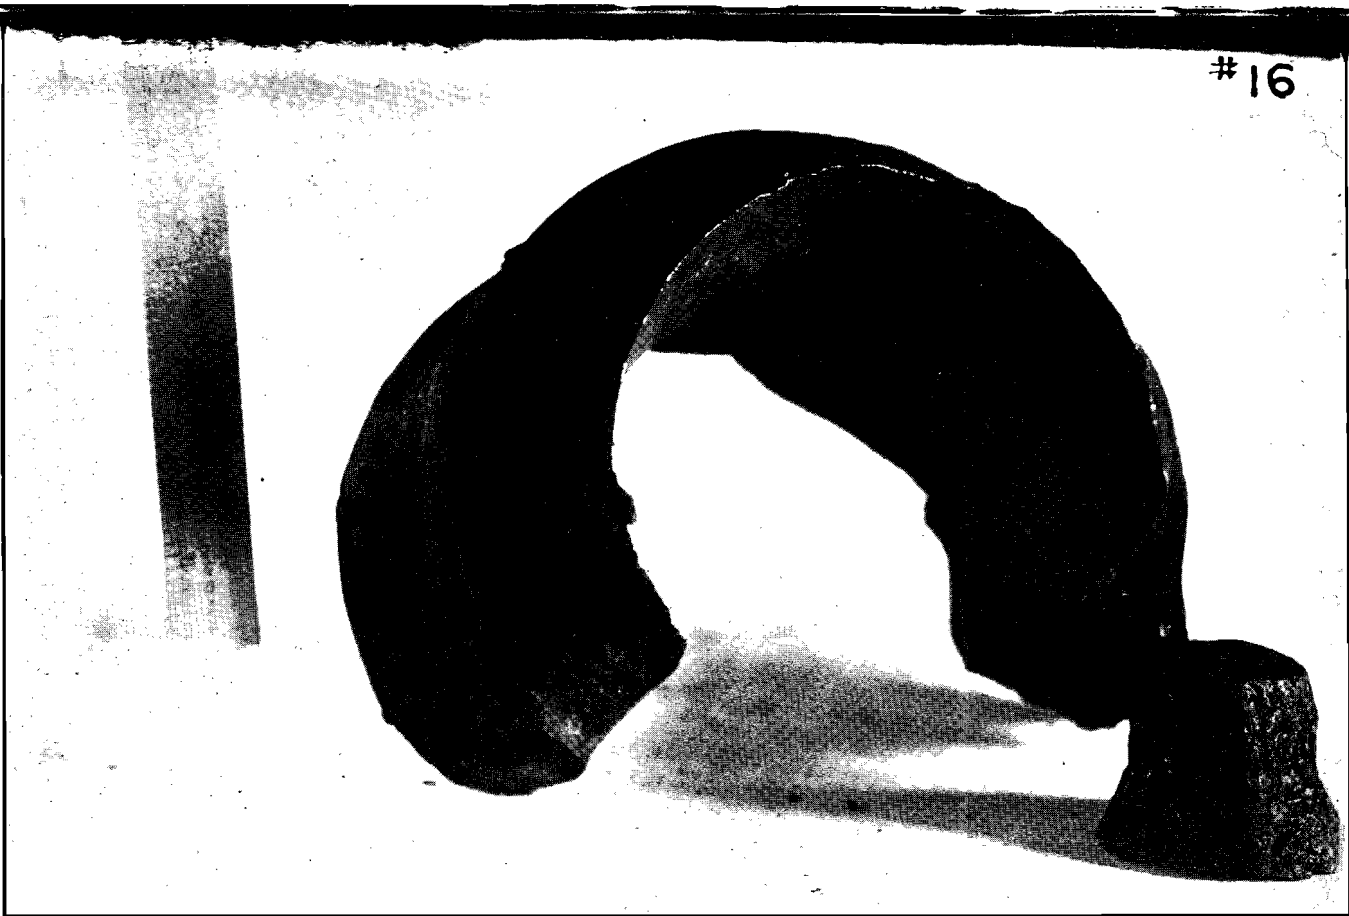
#16

16. Fragment de tôle de $\frac{3}{4}$ ", déchiré, cisailé et plié,

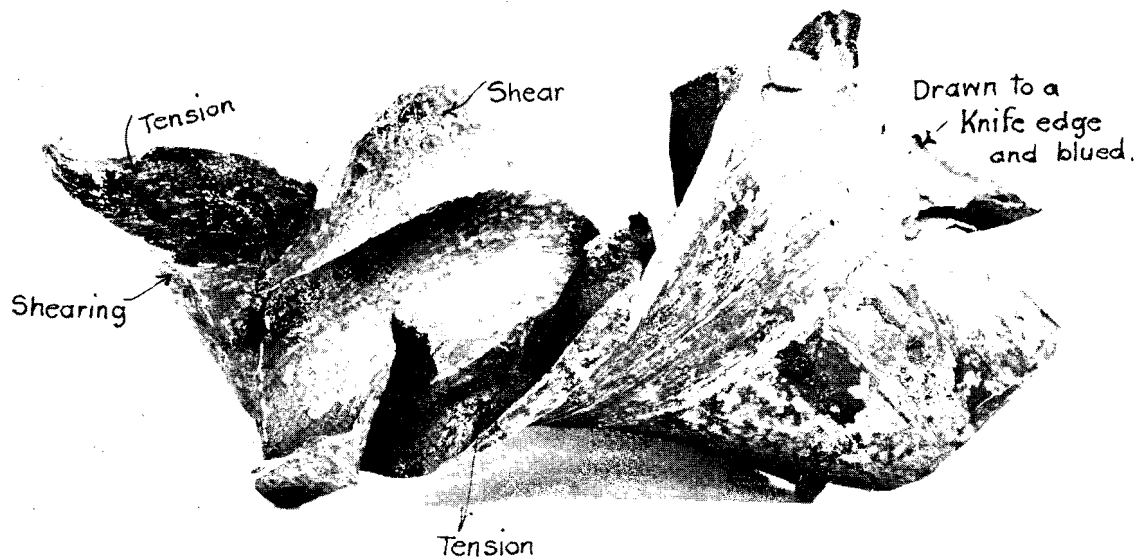
17. Fragment de tôle de $\frac{1}{2}$ ", primitivement de 2" x 6". Ce spécimen est unique et montre nettement sa qualité, par son repliement en spirale, comme si'on se fût servi d'une baguette de trois-huitièmes de pouce en guise de noyau pour le plier. On y remarque aussi une superbe fracture par cisaillement. Sa cassure est parfaitement fibreuse et provient d'une ropture en tension. Sa ductilité est établie par la formidable force de glissement, qui l'a endenté et entaillé, dans toute sa longueur et finalement étiré jusqu'à l'épaisseur d'une lame de couteau. Ce travail a développé tant de chaleur que le spécimen est entièrement bleui en ce dernier endroit. Ce spécimen est photographié en grandeur naturelle.

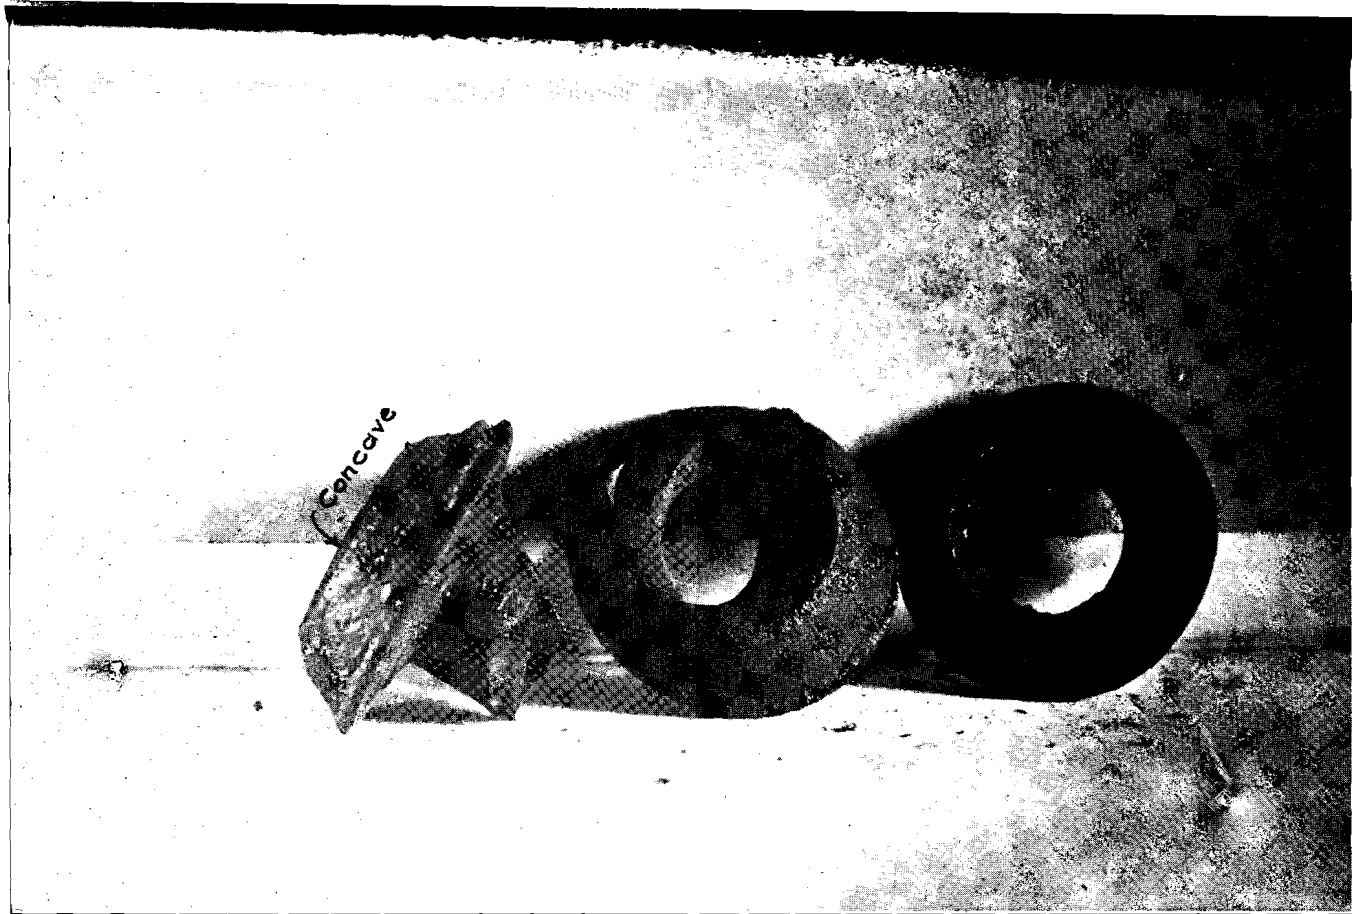
18. Trois ruptures caractéristiques de rivets. Dans l'un d'eux, le corps arraché de la tête a laissé un anneau parfait ; dans un autre, le corps n'a été que partiellement séparé de la tête et a abandonné une portion plane sur un côté du cercle, (remarquer la concavité du segment due au coulage du métal au moment de l'arrachement. Dans le troisième la rupture a commencé quand le corps du rivet a arraché la tête du rivet qui s'est finalement brisée en entraînant une petite surface de métal et présentant une fracture par tension en forme de coupe. La concavité de la tête est produite par le coulage du métal durant l'arrachement du corps du rivet.

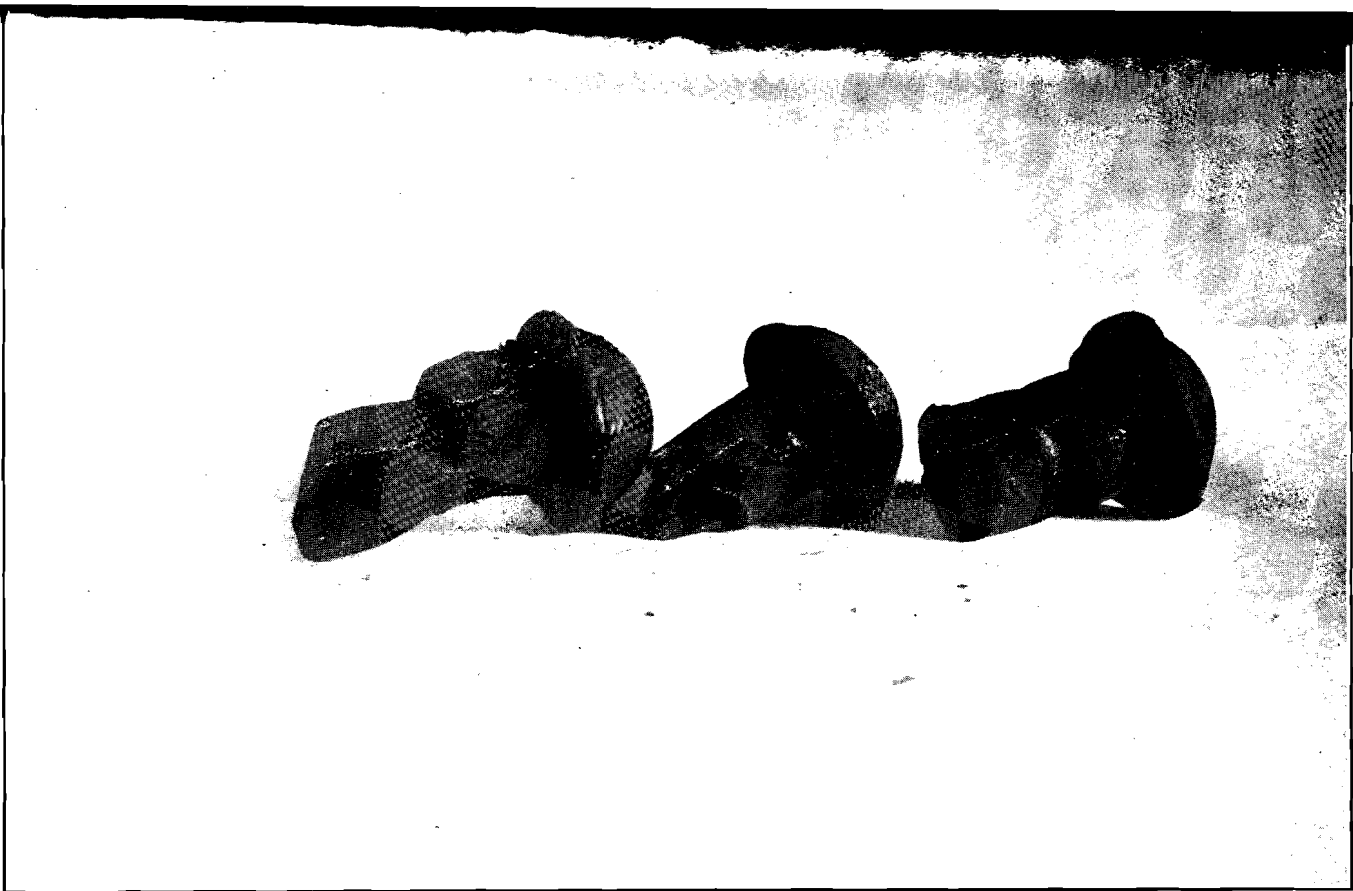
19. Voici trois rivets dont les corps ont d'abord été cisailés par les pièces d'assemblage où ils étaient enfoncés ; le plus avancé ayant été complètement déchiré. Celui du milieu présente une cassure par tension directe, (Noter la diminution de surface du corps).

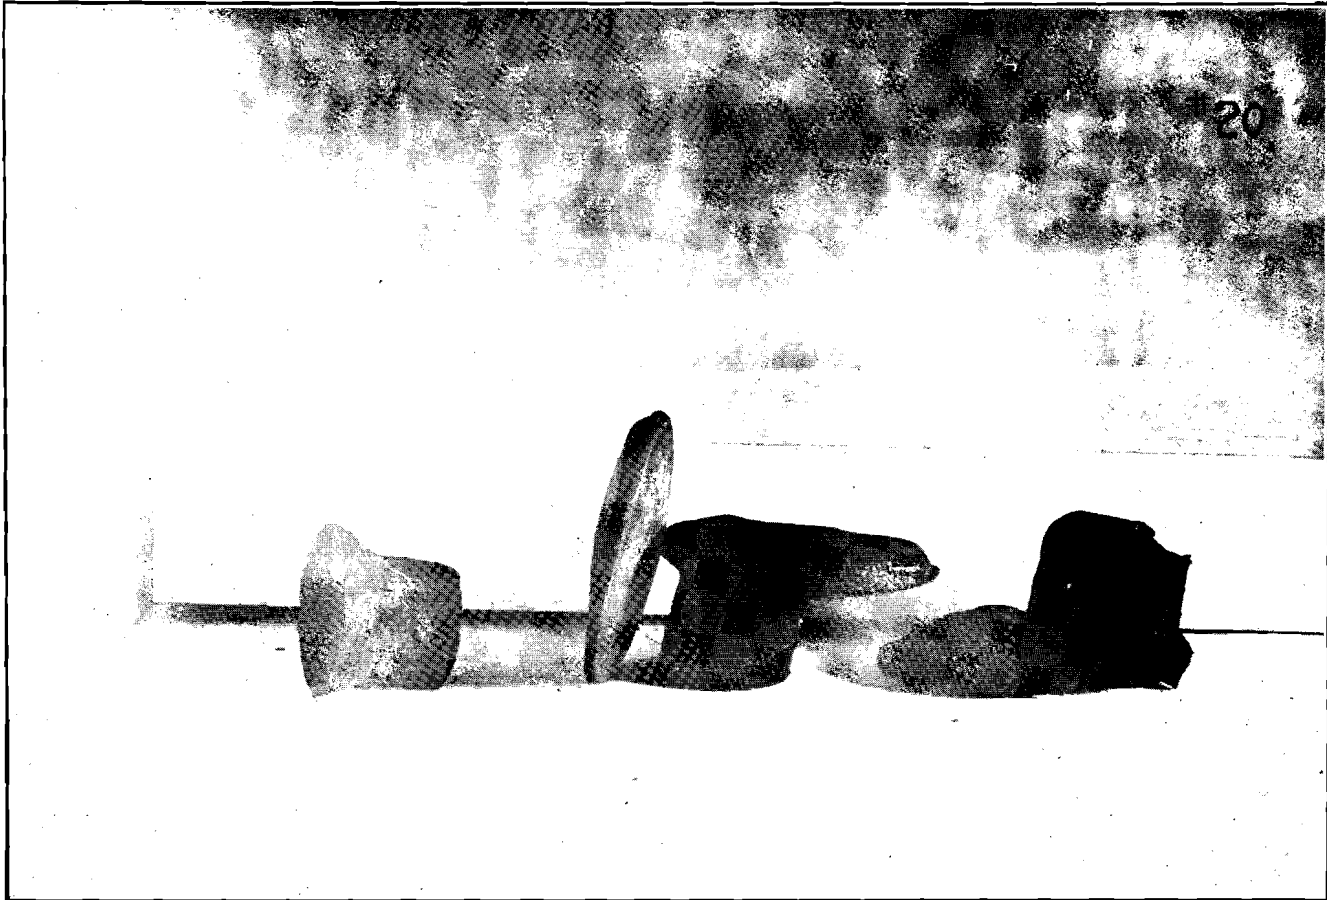
20. Tête de rivet cisillée au ras de l'épaulement et finalement aplatie par pes chocs destructifs. Cctse photographse montre aussi deux têtes de rivets tordus et écrasés, et qui ont subi un coulage d'un demi-pouce dans une direction, sans se déchirer. On voit également un rivet à tête fraisée qui a fléchi par cisaillement direct.
