RAPPORT D'ENQUÊTE AÉRONAUTIQUE
A13H0002

COLLISION AVEC UN PLAN D'EAU

**GOUVERNEMENT DU CANADA, MINISTÈRE DES
TRANSPORTS**
MBB BO 105 S CDN-BS-4 (HÉLICOPTÈRE) C-GCFU
DÉTROIT DE M'CLURE (TERRITOIRES DU NORD-OUEST)
9 SEPTEMBRE 2013

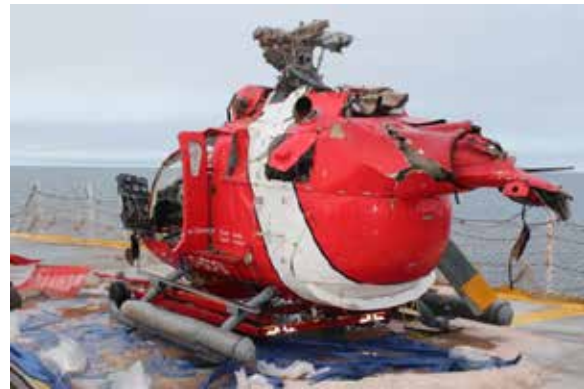
Photo 1. Épave de l'hélicoptère C-GCFU sur le pont

L'hélicoptère a été lourdement endommagé par l'impact avec la surface de l'eau. On a noté des dommages considérables à la partie supérieure du pare-brise et du tableau de bord. La poutre de queue était arrachée près de l'avant de celle-ci, et 3 pales du rotor principal avaient été arrachées à leur racine (photo 1).

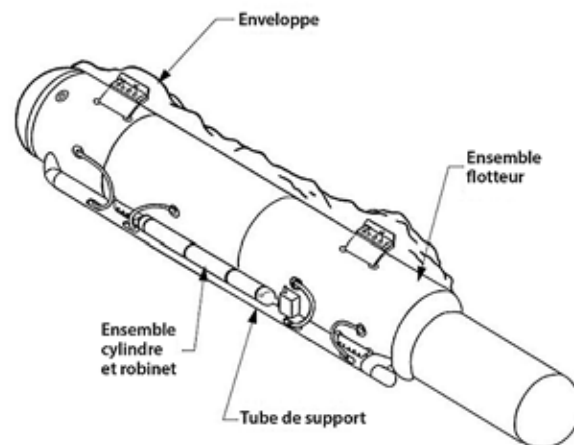
Figure 4. Disposition générale des sous-systèmes de flotteurs (Source : Air Cruisers, BO-105 Float Subsystem, Part Numbers D24873-101, D24873-102, *Component Maintenance Manual with Illustrated Parts List*, Révision N° 11 [18 janvier 2010], p. 5, avec annotations du BST)

L'hélicoptère était muni d'un dispositif de flottaison²⁴ conçu pour permettre un amerrissage d'urgence et maintenir l'hélicoptère à flot. Ce dispositif permet de déployer les flotteurs durant le vol à une altitude de 3000 pieds ou moins et à une vitesse indiquée de 80 nœuds ou moins. Une fois ces flotteurs déployés, la vitesse indiquée maximale est de 100 nœuds. Le dispositif de flottaison consiste en 2 sous-systèmes de flotteurs fixés aux patins de gauche et de droite de l'hélicoptère (figure 4).

Les 2 sous-systèmes de flotteurs sont demeurés fixés à l'hélicoptère durant l'accident et ont été retrouvés dans leur entoilage respectif. Les 2 cylindres d'azote étaient remplis selon les spécifications du fabricant. Outre les dommages causés par l'impact et l'immersion dans l'eau, on n'a relevé aucune anomalie ni aucun défaut préexistant qui aurait empêché le dispositif de flottaison de fonctionner normalement. Rien ne donnait à croire que le dispositif de flottaison avait été activé avant l'impact ou au moment de celui-ci. Un examen des dossiers d'entretien a montré que les 2 sous-systèmes assemblés de flotteurs avaient été entretenus selon les recommandations du fabricant et qu'ils ne présentaient aucun point d'entretien différé au moment de l'accident.

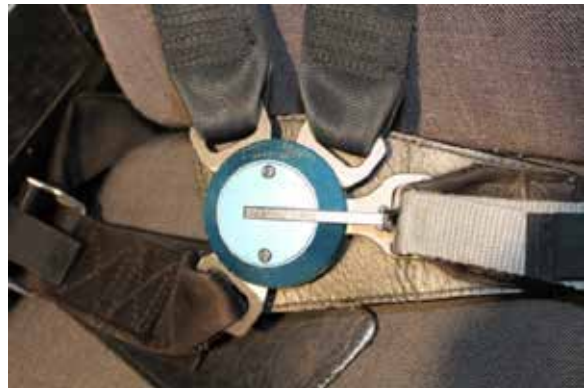
Photo 2. Harnais de sécurité à 4 points du siège avant

Au moment de la récupération de l'hélicoptère, le harnais de chacun des occupants était débouclé. Rien n'indiquait que la languette de l'une ou l'autre des bretelles de sécurité ou des ceintures abdominales avait été retirée de force de la boucle. L'examen des harnais de sécurité des occupants n'a relevé aucune anomalie qui aurait empêché leur fonctionnement normal.

Le siège du pilote avait été repoussé vers l'arrière jusqu'à l'extrémité du rail de fixation droit (extérieur) et juste avant l'extrémité du rail gauche. Le châssis du siège était déformé d'une manière qui correspond à l'application d'une force vers l'arrière sur son dossier. Ces observations donnent à croire qu'une force vers l'arrière a été appliquée au haut du corps de

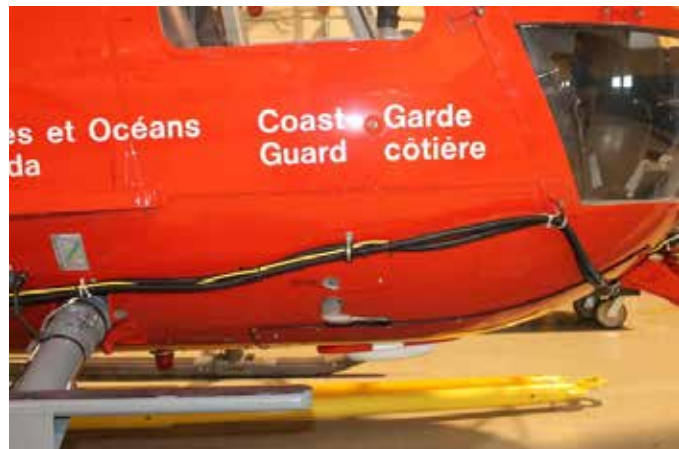
Photo 4. Exemple d'acheminement du faisceau de câbles en août 2013

Durant la première utilisation de la sonde et de la nacelle vidéo après la reconfiguration pour permettre l'installation du système de cinécaméra sur le patin gauche, en août 2013, on a décidé d'acheminer les câbles de la sonde du côté droit du fuselage. Malgré l'absence de toute instruction publiée pour un tel acheminement des câbles, le personnel d'entretien de la DGSA a positionné ceux-ci de manière à ce que leur acheminement soit semblable à celui du côté gauche. Le faisceau de câbles s'est ainsi trouvé au-dessus de la prise statique et du tube de Pitot du côté droit (photo 4).

Durant le premier vol d'essai avec les câbles installés ainsi, on a noté des indications anémométriques erronées. L'hélicoptère est retourné au navire et s'est posé sans autre incident.

Le personnel d'entretien de la DGSA en a conclu que l'emplacement du faisceau de câbles nuisait probablement à l'écoulement d'air aux alentours du tube de Pitot et de la prise statique, source des indications anémométriques erronées. On n'a pu déterminer si cette anomalie nuisait également à l'altimètre.

Durant le vol en cause, les câbles étaient acheminés d'une manière semblable à leur première installation du côté droit de l'hélicoptère, installation qui avait donné lieu à des indications anémométriques erronées. On n'a pu déterminer si les indications anémométriques étaient exactes durant le vol en cause.

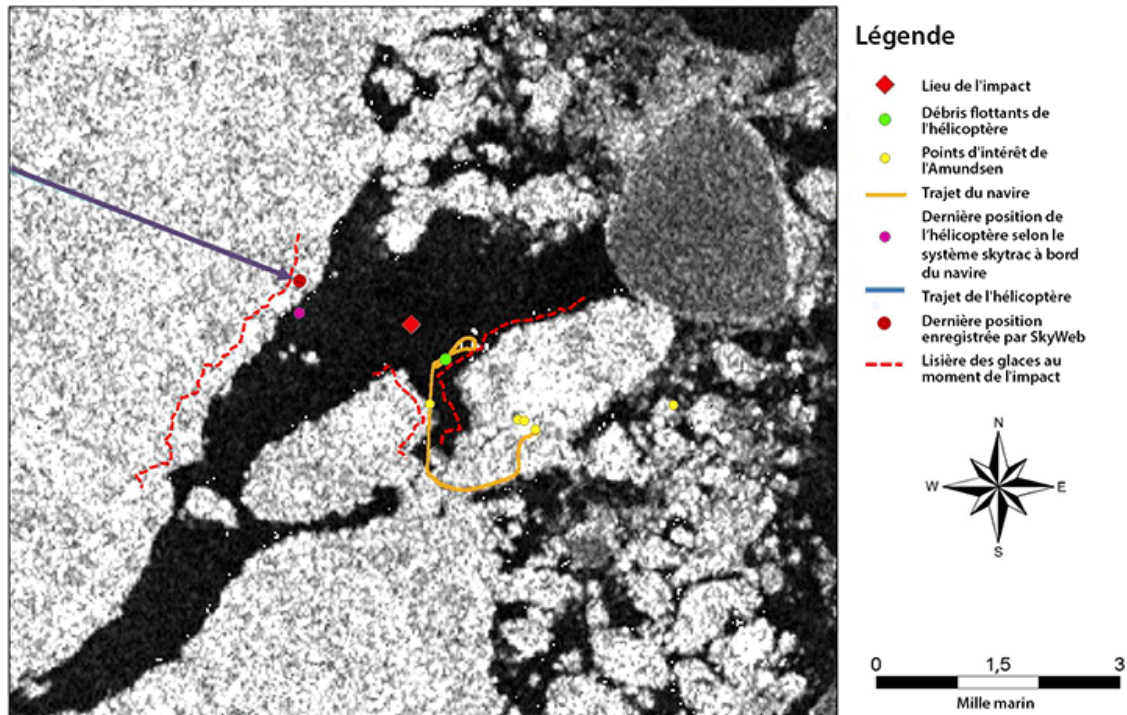
Figure 5. Image RADARSAT-2 prise le jour de l'événement et montrant les trajets de l'hélicoptère et du navire (Source : Service canadien des glaces, avec annotations du BST)

Le mouvement des glaces a été mesuré à partir de l'image prise à 14 h 3 min 36 s, le 9 septembre 2013, soit 3 heures et 40 minutes avant l'accident. Les images prises avant et après l'événement ont permis aux enquêteurs de déterminer la position approximative de la lisière des glaces au moment de l'impact; elle est représentée par la ligne rouge tiretée à la figure 5.

L'image indique que les eaux libres que survolait l'hélicoptère mesuraient environ 2,3 nm de large. À partir de la position réelle de l'épave indiquée sur l'image RADARSAT-2, l'hélicoptère s'est écrasé environ 0,7 nm avant d'atteindre la prochaine lisière des glaces.

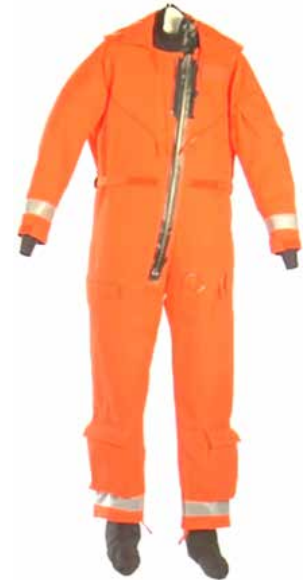
Figure 8. Combinaison Viking PS4089

Durant la récupération, on a noté que la combinaison du pilote était remplie d'eau et que la fermeture éclair était fermée environ jusqu'à la mi-poitrine. L'examen de la combinaison a permis de noter que le capuchon et les gants se trouvaient dans leur pochette de rangement et que la fermeture éclair de chacune d'elles était fermée. En outre, on a relevé une petite déchirure sur la partie arrière supérieure de la manche droite. L'usage des 2 mains est nécessaire pour fermer complètement la fermeture éclair : l'une pour tirer sur la languette et l'autre pour empêcher le matériel de la combinaison de se coincer dans la fermeture éclair. En
