RAPPORT D'ENQUÊTE AÉRONAUTIQUE
A14A0067

COLLISION AVEC LE RELIEF

**MANAN AIR SERVICES (SOUS LE NOM
ATLANTIC CHARTERS)
PIPER PA-31 NAVAJO, C-GKWE
GRAND MANAN (NOUVEAU-BRUNSWICK)
16 AOÛT 2014**

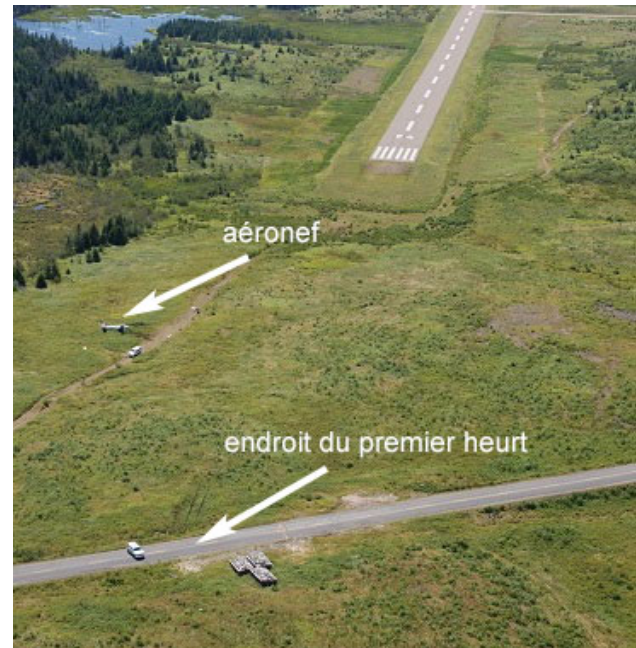
extérieure du train d'atterrissage principal gauche s'est séparée de l'aéronef, une partie de la jambe du train d'atterrissage avant s'est fracturée, et la roue gauche du train d'atterrissage principal a heurté une souche d'arbre juste avant une pente. L'aéronef a quitté le sol et a commencé à s'incliner vers la gauche, puis la partie inférieure de la jambe du train d'atterrissage avant et la roue se sont séparées de l'aéronef.

Photo 1. Lieu de l'événement (Source : Gendarmerie royale du Canada, avec annotations du BST)

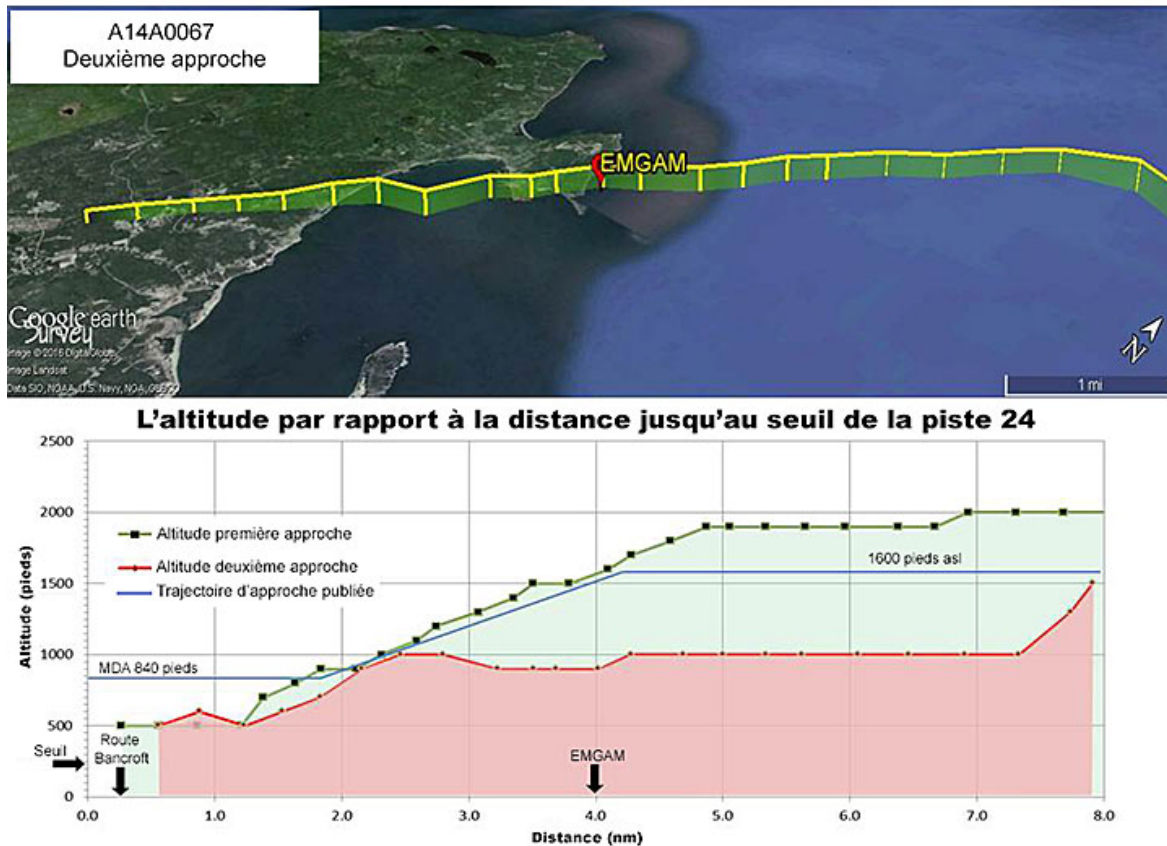
Figure 1. Rapport entre l'altitude et la distance, première et deuxième approches (Source : Google Earth, avec annotations du BST)

L'aéronef a commencé son approche à une altitude de 1900 pieds asl et une distance de 4,87 nm du seuil de la piste. Il est descendu à taux constant jusqu'à une altitude de 500 pieds asl et une distance de 1,2 nm du seuil de la piste. Il volait à une vitesse sol de 90 nœuds. À cette vitesse sol, le taux de descente de l'aéronef était d'environ 470 pi/min, taux de descente qui correspond à l'angle constant de descente défini dans le CAP pour une approche GPS.
