**RAPPORT D'ENQUÊTE AÉRONAUTIQUE
A14P0132**

**DÉCROCHAGE AU DÉCOLLAGE ET COLLISION AVEC UN
PLAN D'EAU
CONAIR GROUP INC. (S/N CONAIR)
AÉRONEF AMPHIBIE AIR TRACTOR AT-802A FIRE BOSS,
C-GXNX
CHANTSLAR LAKE (COLOMBIE-BRITANNIQUE)
14 AOÛT 2014**

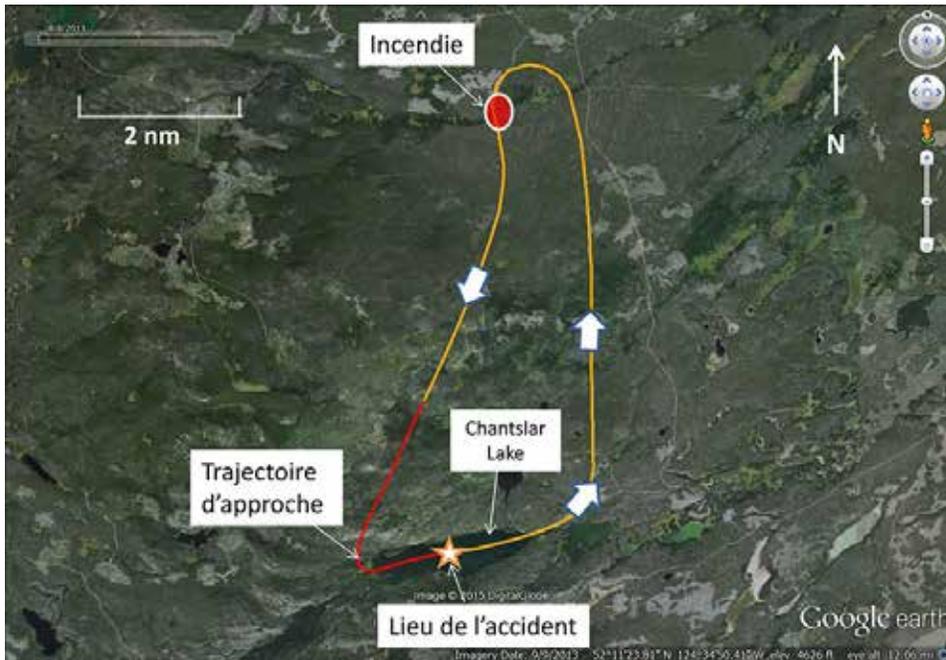
D'après les données du système mondial de positionnement (GPS), le T685 s'est posé pour la manœuvre d'écopage à l'étude à 0,25 nm de l'extrémité sud-ouest du lac (figure 1) et a maintenu un cap moyen de 076° magnétique (M) sur une distance de 0,75 nm. La vitesse sol a augmenté graduellement pour se stabiliser à 71 nœuds pendant environ 4 secondes, avant que l'aéronef décélère et s'immobilise presque, 2 secondes plus tard. L'accident est survenu à mi-chemin du lac, après que l'aéronef eut passé environ 44 secondes sur l'eau.

Figure 1. Circuit et lieu de l'accident (Source : Google Earth, avec annotations du Bureau de la sécurité des transports du Canada)

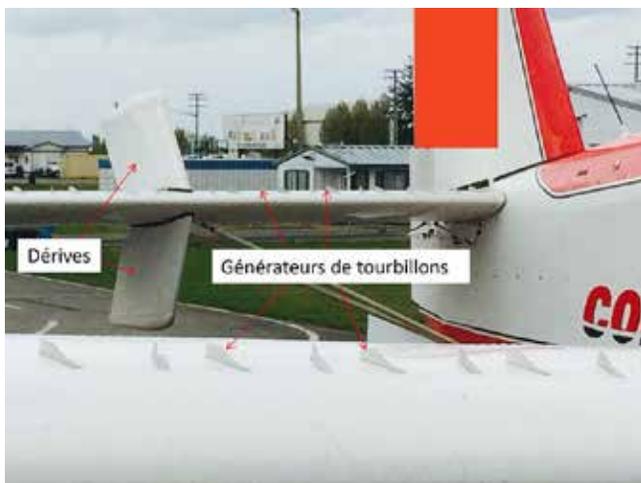
générateurs de tourbillons sur les ailes et les stabilisateurs horizontaux (photo 2). En outre, le tube de Pitot a été déplacé plus loin vers l'extérieur, et on a changé l'emplacement de la palette d'avertisseur de décrochage.

Photo 2. Dérives et générateurs de tourbillons (Source : Conair)

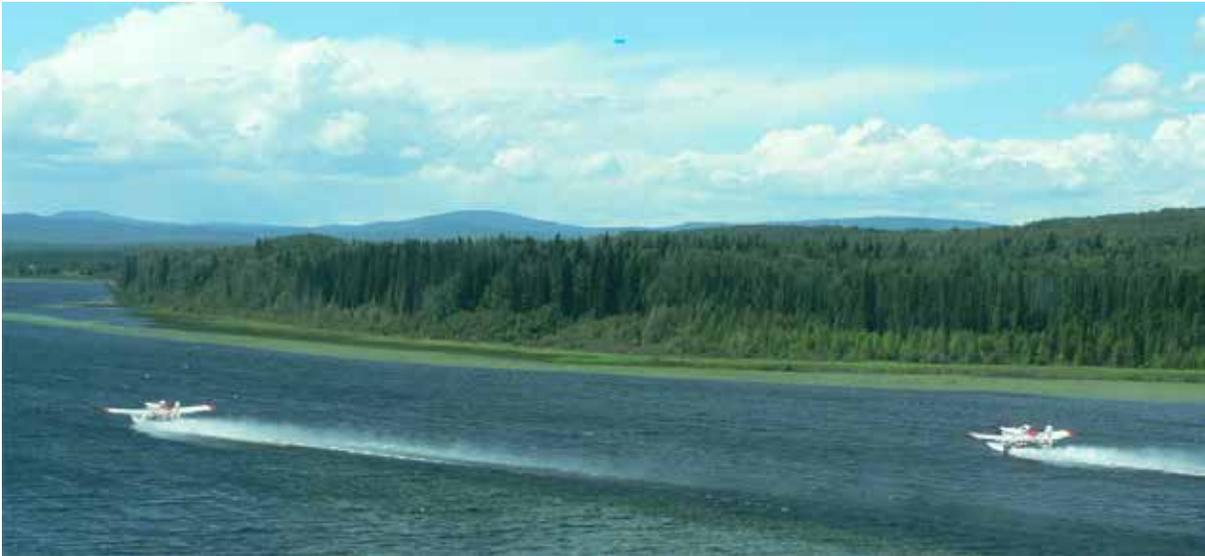
Durant ce type d'opérations avec les Fire Boss, Conair privilégie normalement les équipes de 4 aéronefs volant plus ou moins en formation en colonne. Durant l'écopage, les pilotes modifient leurs positions relatives selon les conditions locales, comme la dimension du lac, le vent et le relief et en fonction de l'incendie à éteindre. L'écopage se fait couramment en formation en diagonale, ou « V » inversé, comme c'était le cas durant le vol à l'étude (photo 3). À l'incendie (point de largage), les aéronefs volent au moins à 10 secondes d'intervalle les uns des autres, normalement en colonne.

Photo 3. Manœuvre d'écopage en diagonale des Fire Boss
