RAPPORT D'ENQUÊTE AÉRONAUTIQUE A14O0165

**PERTE DE MAÎTRISE
EXPRESSJET AIRLINES
EMBRAER EMB-145LR, N16954
LONDON (ONTARIO), 53 NM OUEST
5 SEPTEMBRE 2014**

Rapport d'enquête aéronautique A14O0165

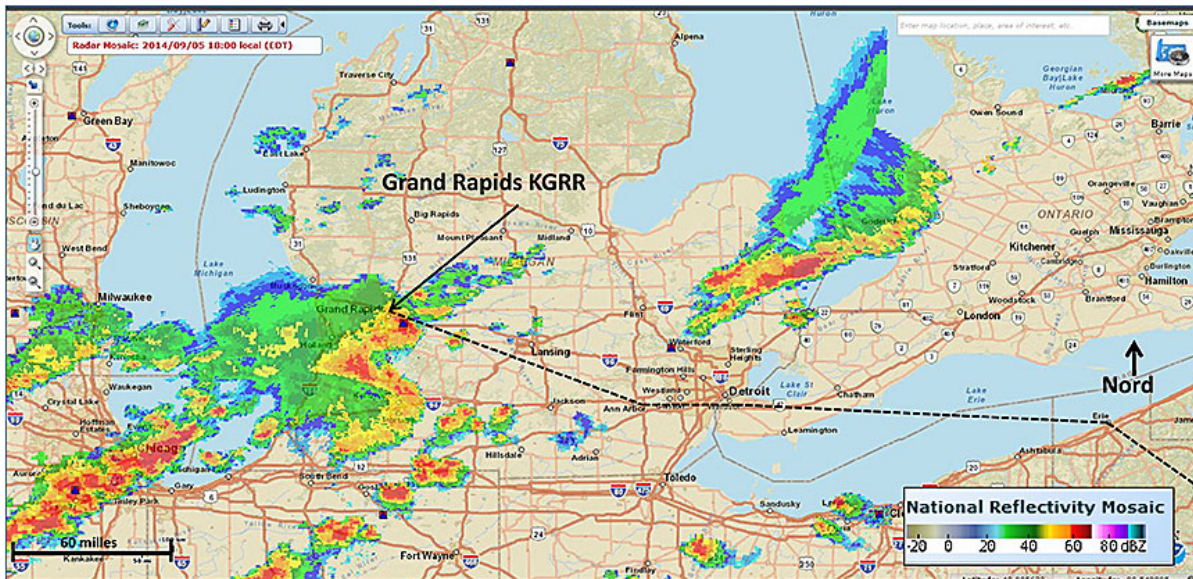
L'équipage de conduite a constaté que la ligne d'orages paraissait plutôt fragmentée et qu'elle comptait assez de passages pour lui permettre de se dérouter (figure 1) afin de contourner le système météorologique. À 18 h 45, l'aéronef a décollé et s'est dérouter de 50 milles marins (nm) au nord-nord-est de KGRR. Après ce déroulage initial, l'équipage a viré à l'est pour suivre une route parallèle à la ligne d'orages, au sud de sa position. L'aéronef se trouvait alors dans des conditions météorologiques de vol à vue (VMC).

Figure 1. Représentation de la météo au moment du départ (18 h 45) et itinéraire prévu de l'aéronef (tireté). (Source : National Oceanic and Atmospheric Administration [NOAA], National Weather Service, avec annotations du BST)

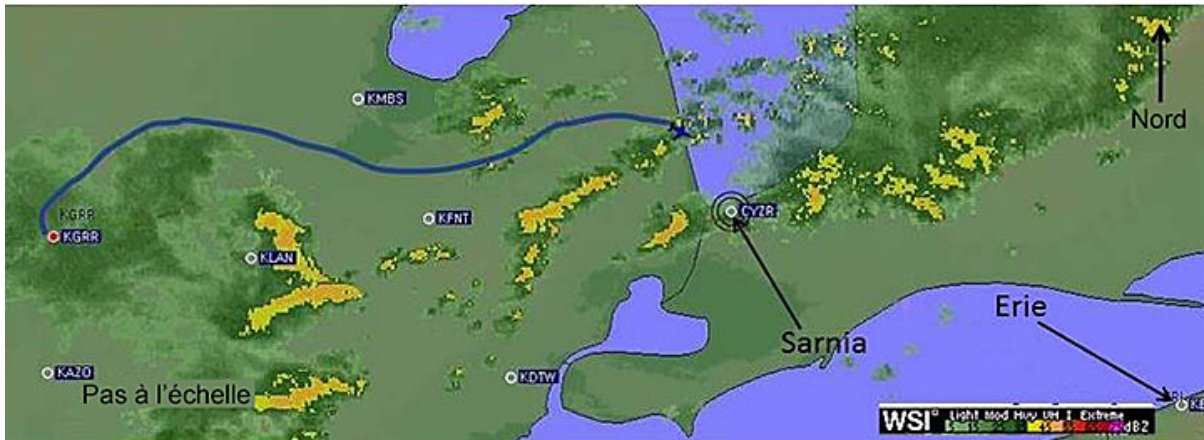
Vers 19 h 14, le régulateur des vols a consulté le logiciel de suivi des vols / surveillance météorologique⁵ de la compagnie (figure 2). Il a suggéré à l'équipage de conduite de se diriger directement vers l'aéroport Chris Hadfield (CYZR), à Sarnia (Ontario), puis vers l'aéroport international Erie Tom Ridge Field (KERI), à Erie (Pennsylvanie). L'équipage a alors viré vers le sud en direction de Sarnia.

Figure 2. Vue qu'avait le régulateur des vols de la trajectoire de vol de l'aéronef vers 19 h 15. On voit la trajectoire de vol réelle (ligne bleue) et la météo. La représentation de la météo provenait d'une source radar de réflectivité de base, générée au moyen du plus faible des angles de réflectivité. (Source : ExpressJet, avec annotations du BST)

Le régulateur a proposé une trajectoire à partir de ce qu'il voyait à son écran et de son évaluation des conditions météorologiques. D'après l'image à son écran (figure 2), cette trajectoire était envisageable, étant donné la position de l'aéronef et l'emplacement du mauvais temps.

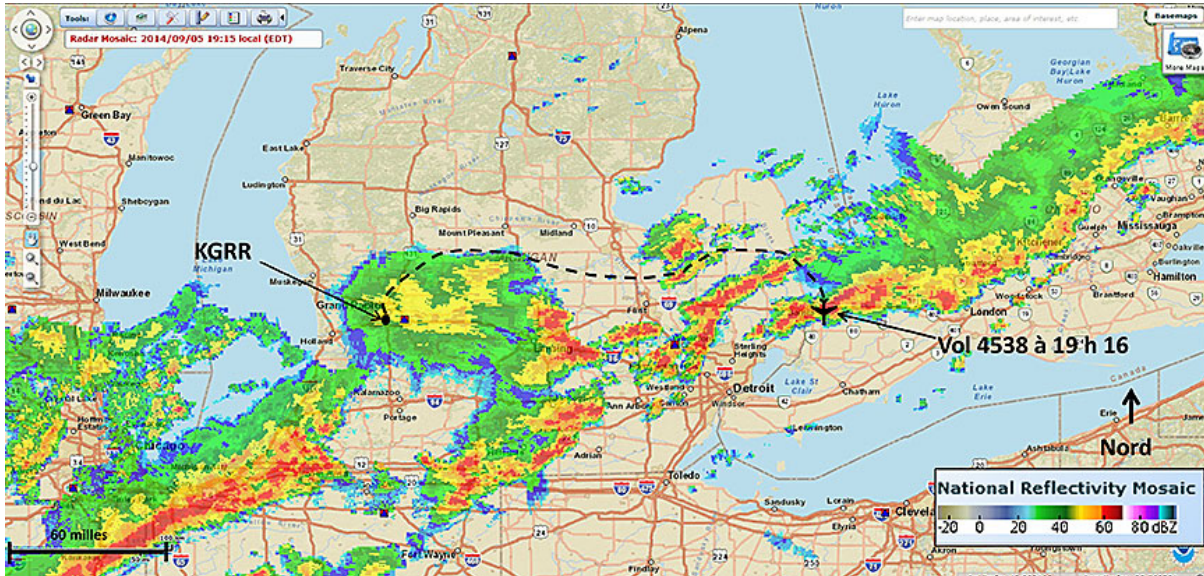
Les données radar obtenues après l'événement indiquaient qu'à 19 h 16, l'aéronef volait vers le sud à travers une ligne d'orages (figure 3).

Figure 3. Trajectoire de vol (tireté), météo et emplacement de l'aéronef à 19 h 16. La représentation de la météo provenait d'une source radar de réflectivité composée utilisant la réflectivité maximale de tous les angles d'élévation. (Source : National Oceanic and Atmospheric Administration [NOAA], National Weather Service, avec annotations du BST)
