RAPPORT D'ENQUÊTE AÉRONAUTIQUE A15C0005

**COLLISION AVEC LE RELIEF
AIRSPAN HELICOPTERS LTD.
EUROCOPTER AS350 B2 (HÉLICOPTÈRE)
C-GJPW
LAC KEY (SASKATCHEWAN), 11 NM SE
21 JANVIER 2015**

Rapport d'enquête aéronautique A15C0005

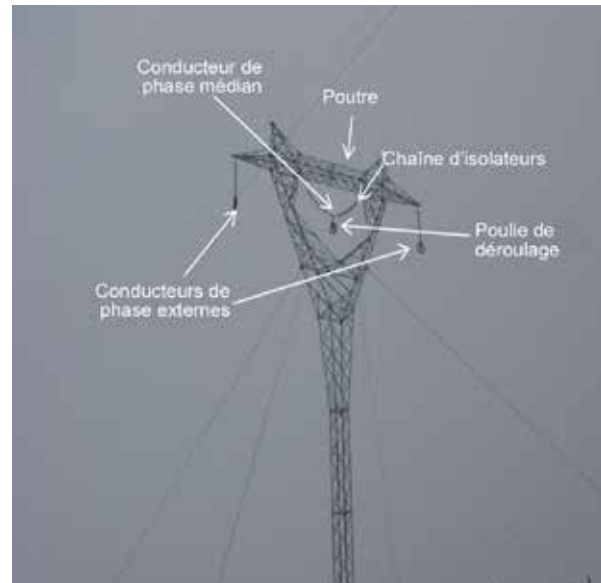
Figure 1. Pylône en acier en cause dans l'événement

Vers 7 h¹ le jour de l'événement (le 21 janvier 2015), le pilote a assisté à une réunion d'équipe de l'entreprise Valard². Les participants ont discuté des travaux à faire ce jour-là. Il s'agissait d'utiliser un hélicoptère pour filer une câblette guide en acier le long d'une ligne de 14 pylônes en acier sur une distance d'environ 2,7 milles marins (nm). Ces pylônes, d'une hauteur d'environ 125 pieds au-dessus du niveau du sol (agl), comprennent chacun une poutre qui supporte 2 conducteurs de phase externes et 1 conducteur de phase médian (figure 1). Un outil, appelé « aiguille », sert à passer la câblette guide par l'emplacement du conducteur de phase médian, sous la chaîne d'isolateurs

(figure 2)¹⁰. Cela fait, le pilote manœuvre l'hélicoptère pour décrocher le grappin de l'œillet arrière de l'aiguille et repositionne l'hélicoptère de l'autre côté du pylône. Ensuite, il manœuvre l'hélicoptère pour attraper l'œillet avant de l'aiguille avec le grappin et soulève le crochet avant de l'aiguille pour le dégager de la membrure en acier; il tire alors l'aiguille partiellement sous la chaîne d'isolateurs, jusqu'à ce que son crochet arrière s'accroche à la membrure en acier (figure 3). Enfin, le pilote accroche de nouveau l'œillet arrière de l'aiguille avec le grappin pour tirer la câblette guide à travers la fenêtre du pylône, dépose la câblette guide dans la poulie (figure 1), puis se rend au pylône suivant (figure 4).

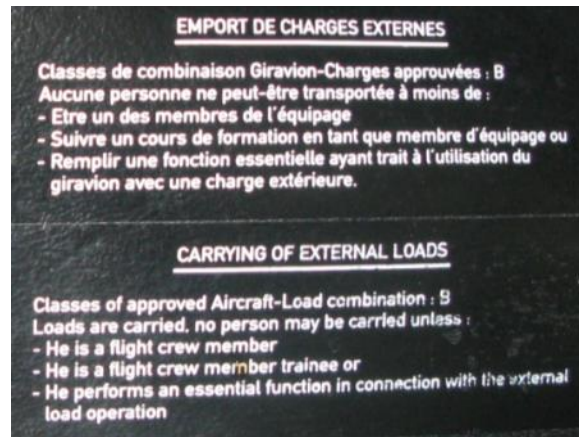
Photo 1. Plaquette de charges externes

L'hélicoptère de série AS350 est certifié pour le transport de charges externes de classe B conformément au supplément du manuel de vol AS350 B2 d'Eurocopter⁸. Une plaquette était posée à l'intérieur du poste de pilotage pour indiquer la classe de combinaison de charges approuvée (classe B) (Photo 1).

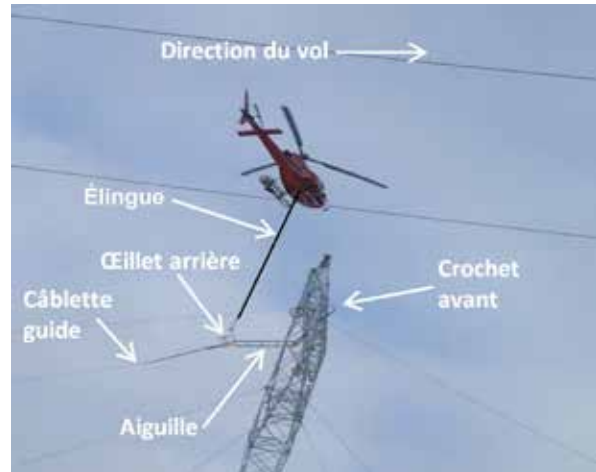
Figure 2. Approche du pylône

Pour les travaux de déroulage du conducteur de phase médian, on attache la câblette guide à l'extrémité arrière de l'aiguille. Le pilote manœuvre l'hélicoptère pour d'abord attraper l'œillet arrière de l'aiguille avec le grappin. Ensuite, il guide lentement l'aiguille sous la chaîne d'isolateurs de manière à ce que son crochet avant s'accroche à la membrure en acier du pylône

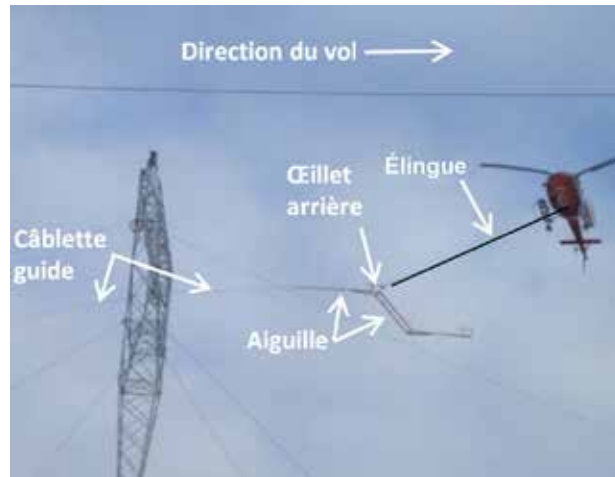
Figure 4. Traction de la câblette guide

La traction de la câblette guide exige une puissance moteur plus élevée et un déplacement du manche cyclique dans le sens du vol pour contrer le poids de l'aiguille et de la câblette guide. Le manche cyclique incline le vecteur de traction du rotor principal qui commande le sens de déplacement de l'hélicoptère. La tension de la câblette guide et le positionnement de l'hélicoptère durant la traction occasionnent parfois un contact entre l'élingue et l'atterrisseur à patins.

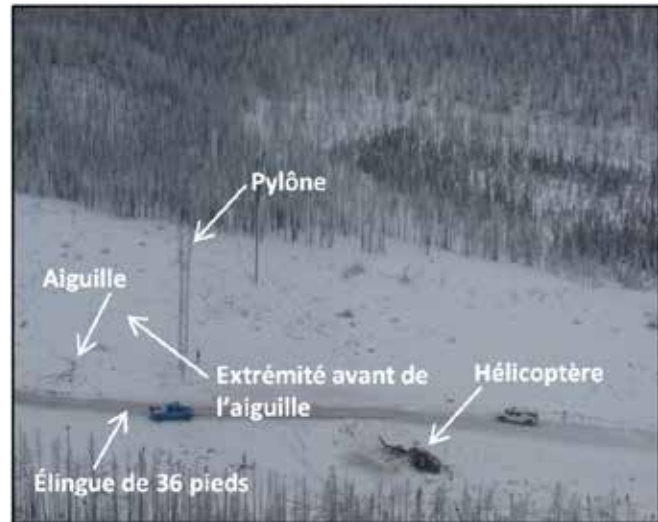
Figure 5. Lieu de l'accident

Le relief au lieu de l'accident était inégal; il était couvert d'arbres récemment abattus, de bois mort et de rochers (figure 5).

L'hélicoptère a atterri sur un gros rocher dans une assiette horizontale et avec très peu de vitesse avant, sans laisser de traînée. La partie arrière de la cabine, là où l'hélicoptère a heurté le rocher, a absorbé la majeure partie des forces d'impact, qui ont entraîné l'affaissement du plancher de la cabine. Le reste de la cabine et le poste de pilotage sont demeurés suspendus dans les airs. Il n'y a eu aucune déformation du siège du pilote.

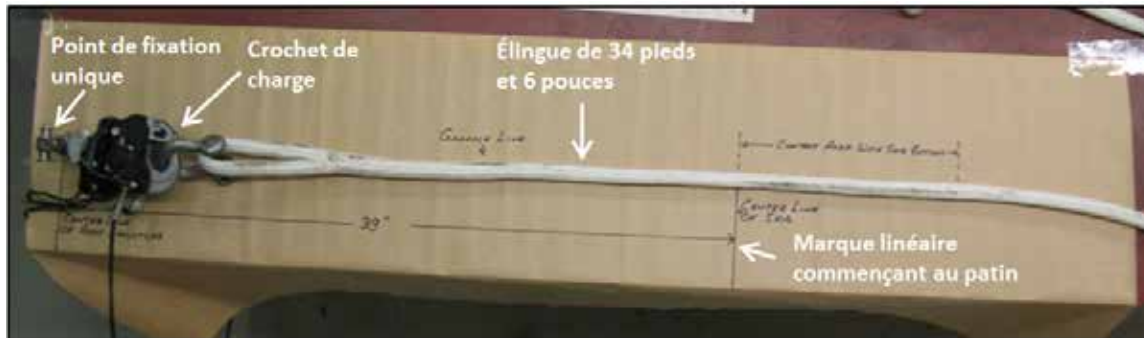
Figure 6. Crochet de charge et élingue

On a retrouvé l'aiguille et l'élingue du côté du pylône en cause opposé à celui où gisait l'hélicoptère. L'élingue n'était plus attachée au crochet de charge de l'hélicoptère. La partie avant de l'aiguille était tordue, et le crochet était rompu. La câblette guide était toujours attachée à l'aiguille, et on a constaté sa continuité jusqu'au touret.

Une inspection de l'élingue utilisée durant le vol à l'étude a révélé une marque linéaire dont l'origine se situait à une distance correspondant au dessous de l'atterrisseur à patins (figure 6). Cette marque laisse supposer qu'il y a eu contact entre l'élingue et le dessous de l'atterrisseur à patins, et que l'angle formé durant le contact avec le patin aurait pu atteindre 74°.

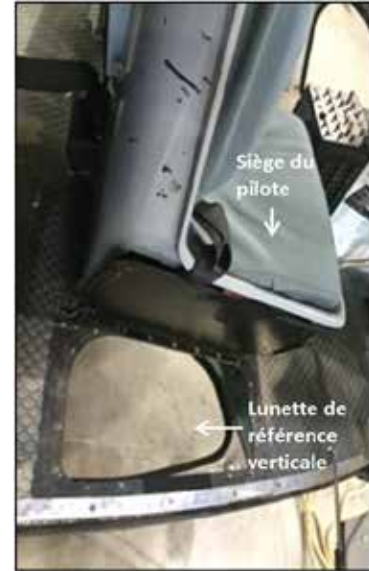
Figure 7. Lunette de référence verticale

L'hélicoptère était équipé d'un harnais de sécurité à 4 points¹⁴. Le pilote portait un casque et n'était retenu que par la ceinture abdominale. Le casque du pilote a heurté le pare-brise au moment de l'impact, mais le pilote n'a subi aucune blessure à la tête. L'AS350 B2 a une lunette de référence verticale dans le plancher qui permet à l'équipage de conduite de mieux voir (figure 7). Cette lunette se trouve à la droite du siège de pilote droit et offre un champ visuel restreint quand on regarde vers l'arrière. Les pilotes peuvent améliorer leur ligne de vision par cette lunette en détachant les bretelles de sécurité et en se penchant vers l'avant. Malgré les graves blessures au dos qu'il a subies, le pilote a réussi à évacuer l'épave sans aide. Une inspection du siège du pilote a révélé qu'il ne s'était ni affaissé ni déformé.
