**RAPPORT D'ENQUÊTE AÉRONAUTIQUE**  
**A15O0031**

**DÉSINTÉGRATION EN VOL**  
**PIPER PA-32RT-300T, C-GDWA**  
**PARC PROVINCIAL RIVIÈRE DES FRANÇAIS (ONTARIO)**  
**17 MARS 2015**

### **Désintégration en vol**

Piper PA-32RT-300T, C-GDWA

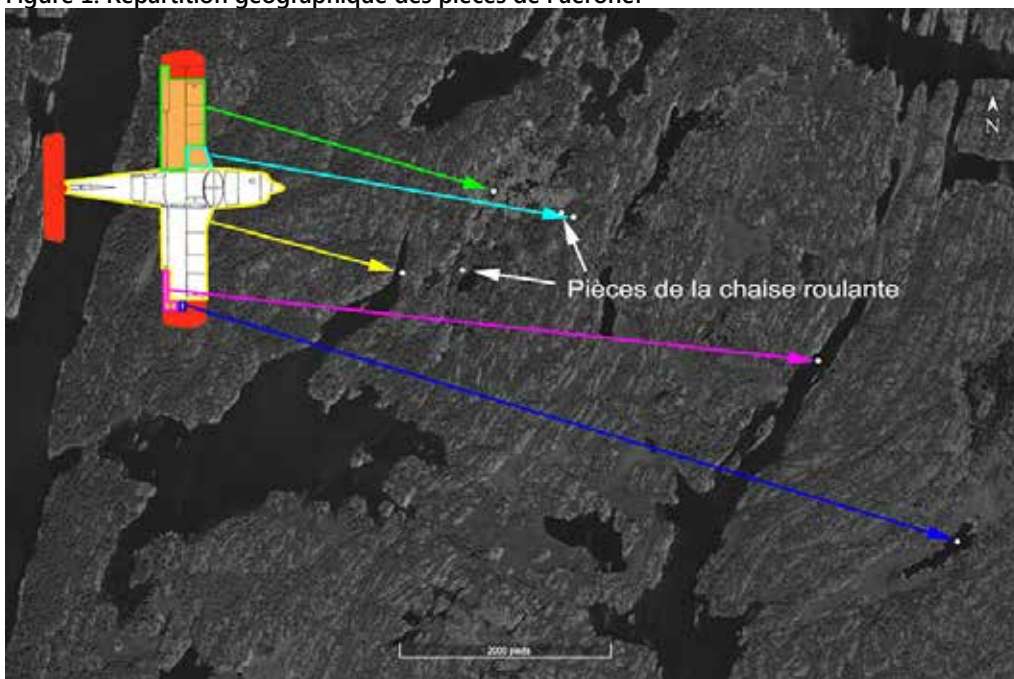
Figure 1. Répartition géographique des pièces de l'aéronef

Le tableau 1 dresse la liste des pièces de l'aéronef et des bagages qui ont été retrouvés, avec leur distance et leur relèvement respectifs par rapport à l'épave principale. La figure 1 montre leur répartition.

Les pièces de l'aéronef que les enquêteurs n'ont pu localiser sont les 2 saumons d'aile en fibre de verre, la majeure partie du revêtement de voilure extérieure et le stabilisateur monobloc<sup>8</sup> (annexe A).

Les longerons des 2 ailes s'étaient rompus à la suite de fractures de surcharge dues à une accélération positive instantanée; il n'y avait aucun signe de fatigue antérieure à l'accident ni de défectuosité mécanique.

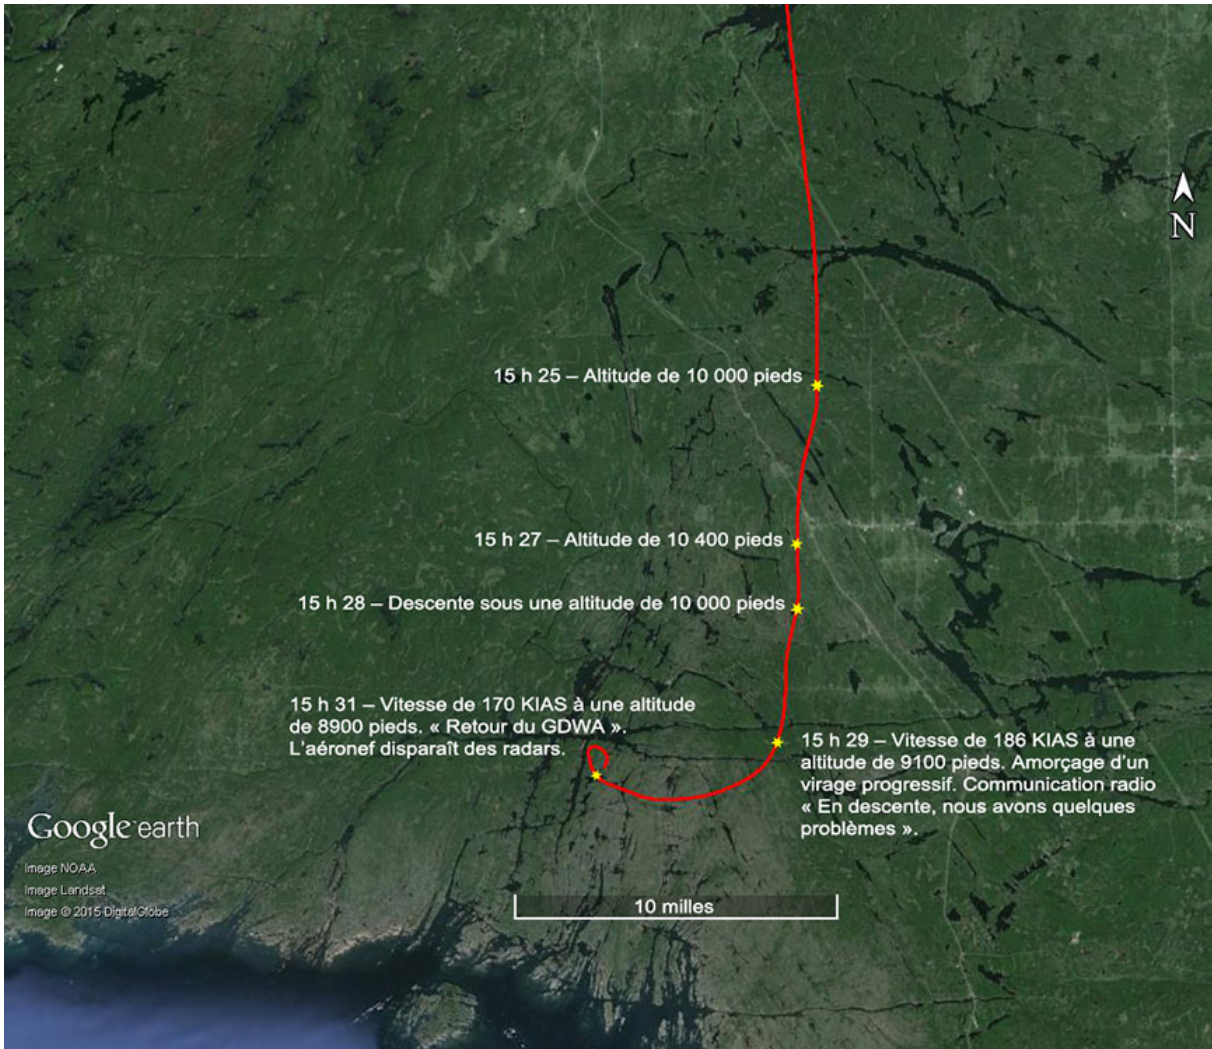
## Annexe B – Trajectoire de vol

L'aéronef n'était pas doté d'un enregistreur de données de vol ni d'un enregistreur de conversations de poste de pilotage et n'était pas tenu d'en avoir selon la réglementation. L'aéronef était toutefois équipé d'instruments capables d'enregistrer certaines données, comme la performance du moteur. Ces équipements, comme le reste des instruments de vol et des radios, ont été lourdement endommagés par l'incendie, et aucun renseignement utile n'a pu être récupéré. Le Laboratoire du BST a reconstitué le vol à l'aide des données radar disponibles, des communications radio de l'ATC et des données météorologiques. Les données radar pour ce secteur provenaient de radars situés à North Bay (Ontario), à l'est du lieu de l'accident. À l'aide de toutes les données disponibles, les renseignements ont été compilés, et la dernière trajectoire de vol a été reconstituée (annexe B).

Bien qu'il soit impossible de le déterminer avec exactitude, le pilote a probablement décidé de descendre et de retourner à CYSB à cause de complications liées à l'état de santé de son épouse. Lorsque le pilote a amorcé un virage en descente pour retourner à CYSB, l'aéronef a dû traverser des nuages dont le sommet se trouvait à 10 000 pieds asl. Cependant, le pilote, qui n'avait plus les compétences pour piloter dans des conditions météorologiques de vol aux instruments, a probablement été frappé de désorientation spatiale après avoir pénétré un nuage en effectuant un virage en descente, et a perdu la maîtrise de l'aéronef. Pendant la descente, l'aéronef a amorcé un piqué en spirale au cours duquel il a considérablement excédé la vitesse à ne pas dépasser ( $V_{NE}$ ). Tandis que l'aéronef effectuait un piqué en spirale, les limites structurelles des ailes ont été dépassées, ce qui a provoqué la désintégration de l'aéronef en vol.
