RAPPORT D'ENQUÊTE AÉRONAUTIQUE A15P0147

PERTE DE PUISSANCE DU MOTEUR ET ATERRISSAGE FORCÉ BEEHCRAFT A36, C-GPDK OSOYOOS (COLOMBIE-BRITANNIQUE) 7 JUILLET 2015

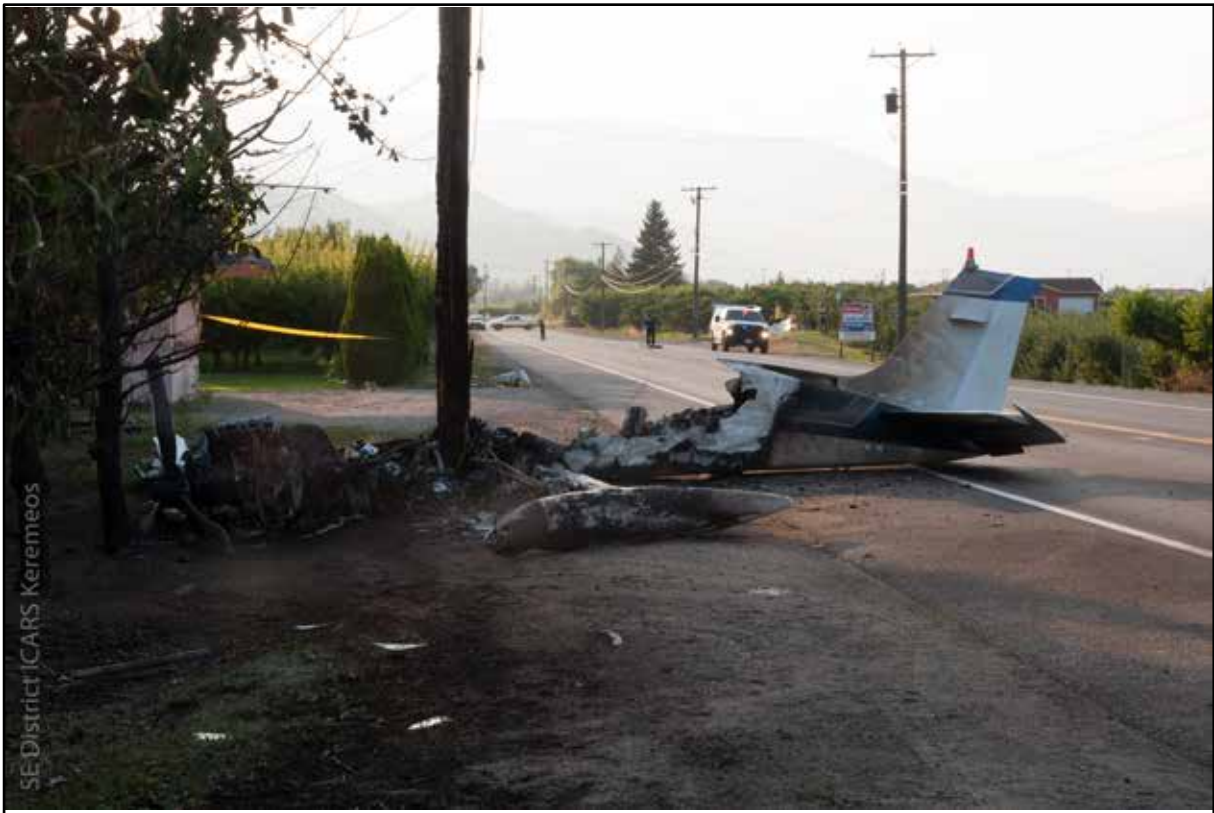
Les enquêteurs ont examiné le lieu de l'accident et l'épave de l'aéronef (photo 1) à Osoyoos le 8 juillet.

D'après les dommages causés par l'impact sur la surface de roulement de l'autoroute, la roue avant de l'aéronef a touché le sol en premier, à environ 275 pieds du point de collision avec la semi-remorque. Cette observation concorde avec un piqué prononcé de l'aéronef. Lors de l'impact, la roue avant, ainsi qu'une partie de la fourche de jambe à amortisseur, se sont séparées de l'aéronef. On a retrouvé la roue avant à environ 100 pieds au nord du point où l'aéronef s'est immobilisé. Lorsque la roue avant s'est séparée, l'hélice a heurté la surface de roulement de l'autoroute, laissant 3 marques sur le sol. Ces marques sur le sol, ainsi que les dommages de l'hélice, sont compatibles avec un régime moteur réduit au moment de l'impact. Le réservoir de bout d'aile droit s'est détaché de l'aile. On l'a retrouvé sur le côté ouest de l'autoroute 97, à environ 40 pieds au nord de l'épave. C'est le segment le plus à l'intérieur du bord d'attaque de l'aile gauche de l'aéronef qui a heurté le poteau électrique. Les deux tiers avant du fuselage et la majeure partie de l'aile gauche ont été détruits par le feu. L'aile droite n'a été que légèrement endommagée par le feu.

Étant donné l'ampleur des dommages causés par le feu, l'examen de l'aéronef a été limité et s'est concentré sur le moteur et le circuit de carburant, y compris les ailes et les réservoirs de bout d'aile. L'aile droite a été endommagée au point de raccordement au fuselage, mais la zone contenant le carburant a été largement épargnée. On a examiné l'intérieur du réservoir de carburant, mais il ne restait plus de carburant. Les 2 réservoirs de bout d'aile étaient

vides, mais une forte odeur de MOGAS s'en dégageait³. Le robinet sélecteur de carburant pointait vers le réservoir de droite; son filtre ne contenait pas de contaminants. Le moteur a été déposé et examiné dans des installations de révision de moteur. Il a été entièrement démonté, et toutes ses pièces ont fait l'objet d'un examen visant à repérer toute anomalie antérieure à l'impact et à l'incendie. Aucun élément n'indiquait des problèmes ou défauts de moteur qui pourraient avoir causé la perte de puissance.

Photo 1. Lieu de l'accident avec l'épave de l'aéronef (Source : Service intégré d'analyse et de reconstitution des collisions (SIARC) de la GRC à Keremeos)

L'incendie qui s'est déclaré après l'impact a commencé avant la collision de l'aéronef avec le poteau électrique; l'aéronef a été envahi par les flammes quelques secondes après l'impact. La source d'incendie est inconnue. Les sources possibles sont notamment un contact du carburant avec des pièces de moteur chaudes, des étincelles produites par un contact de métal avec la surface de roulement de la route (séparation de la roue avant) et un arc électrique. La batterie du Beech A36 se trouve dans le compartiment moteur et, par conséquent, elle pourrait avoir été une source d'incendie lors de l'événement à l'étude.
