**RAPPORT D'ENQUÊTE FERROVIAIRE  
R15V0003**

**DÉRAILLEMENT EN VOIE PRINCIPALE  
CHEMIN DE FER CANADIEN PACIFIQUE  
TRAIN DE MARCHANDISES 199-10  
POINT MILLIAIRE 76,7, SUBDIVISION DE MOUNTAIN  
STONEY CREEK (COLOMBIE-BRITANNIQUE)  
13 JANVIER 2015**

## Rapport d'enquête ferroviaire R15V0003

### **Déraillement en voie principale**

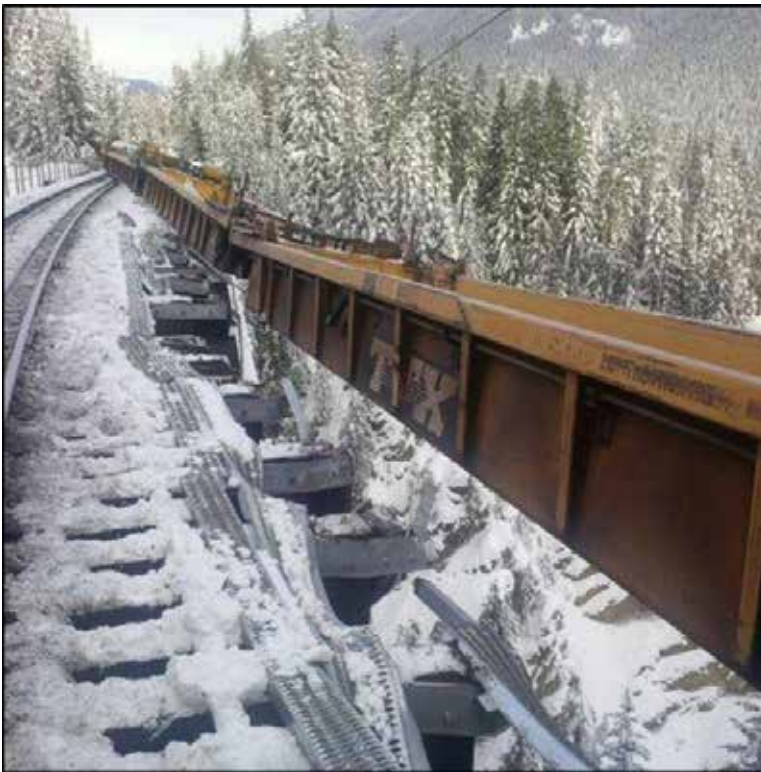
Photo 1. Wagons déraillés sur le pont de Stoney Creek (vue vers l'ouest) (Source : Chemin de fer Canadien Pacifique)

Le déraillement s'est produit quand 6 plateformes vides de 2 wagons plats intermodaux se sont mises en cordeau alors que le train roulait sous un effort de traction élevé dans une courbe de 8,75 degrés sur une déclivité de 2,2 %. Dans sa montée de la rampe, le train avait perdu de la vitesse, jusqu'à ce qu'il cale. Croyant que son train s'était arrêté à cause de la rampe prononcée, l'équipe de train a tenté un certain nombre d'actions, y compris celle de remettre en circuit le 24<sup>e</sup> essieu moteur. De plus, le train a été autorisé à faire marche arrière jusqu'à un tronçon de voie en alignement droit pour pouvoir, de cet endroit, tenter à nouveau d'atteindre le sommet de la rampe. C'est pendant l'inversion de mouvement que le freinage d'urgence intempestif s'est produit, parce que les wagons avaient déjà déraillé avant le premier arrêt du train.
