## **RAPPORT D'ENQUÊTE FERROVIAIRE R15H0005**

**DÉRAILLEMENT EN VOIE PRINCIPALE  
CHEMIN DE FER CANADIEN PACIFIQUE  
TRAIN DE MARCHANDISES 118-10  
POINT MILLIAIRE 42,0, SUBDIVISION DE NIPIGON  
DUBLIN (ONTARIO)  
13 JANVIER 2015**

## Rapport d'enquête ferroviaire R15H0005

### **Déraillement en voie principale**

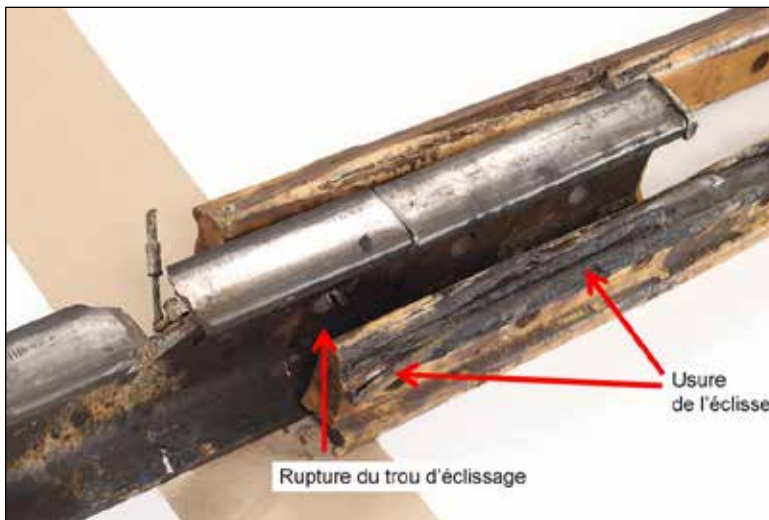
- Les éclisses isolantes avaient été fabriquées par PORTEC.
- Les mesures de l'usure du champignon du rail, prises à environ 1 m de la rupture, se situaient dans les limites admissibles.
- Les résultats des essais de dureté des matériaux étaient représentatifs d'un rail de résistance intermédiaire.
- Des signes d'un déplacement du joint ont été observés sur les tiges de boulon (photo 2). Les trous d'éclissage correspondants étaient brisés et, au sommet de l'éclisse intérieure, l'enrobage en caoutchouc polyuréthane isolant était complètement usé (photo 3).

Photo 3. Éclisses isolantes usées

- L'isolant s'était surtout détérioré sur la moitié est des 2 éclisses, mais de façon plus importante sur l'éclisse intérieure. Cette usure aurait pu être causée par un desserrage de longue date de l'extrémité est du joint. Le desserrage d'un joint modifie la distribution des contraintes qui s'exercent sur lui et peut provoquer une surcharge du rail.
- Le rail parent s'est rompu au trou d'éclissage le plus à l'est du joint. Quatre fissures émanaient de ce trou et s'étaient toutes étoilées (figure 4).

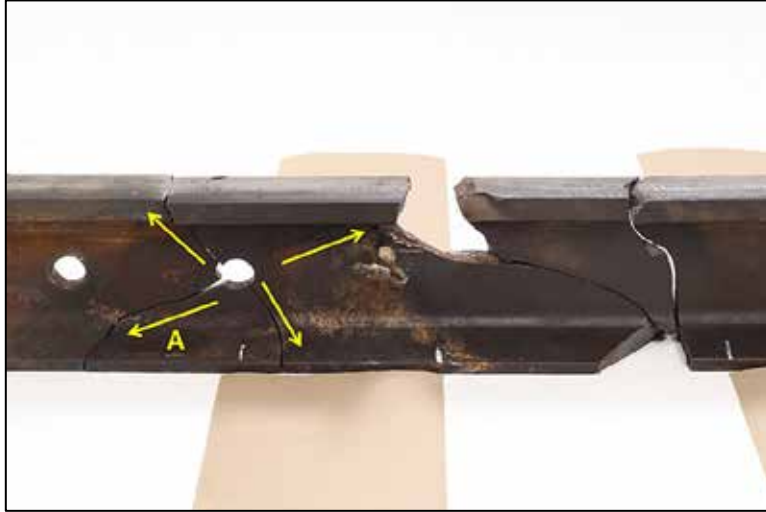
Figure 4. Étoilure du trou d'éclissage. Les flèches indiquent la direction de la propagation des fissures. Le papier de construction brun représente l'espacement des traverses. Le trou d'éclissage qui est le point d'origine de la fissure principale (A) est situé près du bord d'une traverse.

- La fissure A a pris naissance près du bas du trou d'éclissage le plus à l'est pour s'étendre en diagonale vers le bas et vers l'ouest à partir du trou. La surface de rupture de la partie de la fissure A se trouvant sur le patin du rail présentait les dommages les importants consécutifs à la rupture du rail; c'est là une indication qu'elle constituait sans doute la fissure principale, qui était demeurée non détectée. Les 3 autres fissures étaient probablement secondaires.
