**RAPPORT D'ENQUÊTE MARITIME**  
**M15C0006**

**ÉCHOUEMENT**

**VRAQUIER AUTODÉCHARGEUR *ATLANTIC ERIE***  
**CHENAL DU HAVRE DE LA GRANDE ENTRÉE**  
**ÎLES DE LA MADELEINE (QUÉBEC)**  
**11 JANVIER 2015**

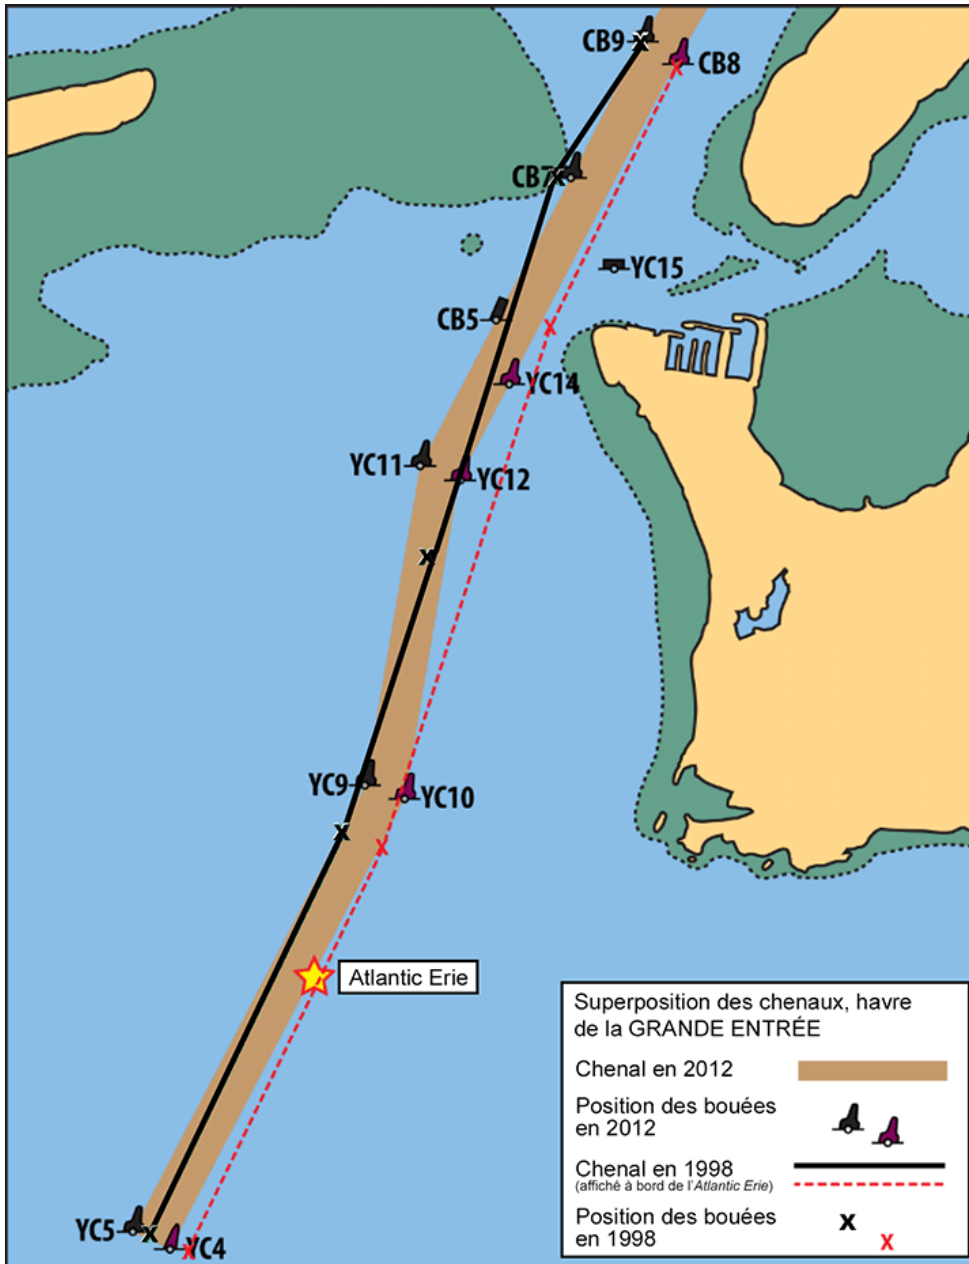
Figure 1. Carte au format NTX superposée (lignes pointillées) sur la carte du Service hydrographique du Canada pour illustrer les différences.

L'emplacement du chenal et des bouées figurant sur la carte CA579084 du SHC et la carte NTX C4954NT n'était pas le même (figure 1). Plus précisément, sur la carte NTX, les bouées YC9 et YC10 se trouvaient à 125 m plus au sud-sud-ouest dans le chenal par rapport à leur position réelle au moment de l'événement.

De plus, la position des bouées YC9 et YC10 indiquée sur la carte périmée de l'ECPINS était à 125 m plus au sud-sud-ouest le long de la route prévue par rapport à leur emplacement réel dans le chenal. En utilisant la position des bouées affichée par l'ECPINS pour évaluer le point d'amorce du virage, le capitaine a probablement amorcé le virage lorsque le navire se trouvait à seulement 213 m (0,9 longueur de navire) de l'emplacement réel des bouées, c'est-à-dire plus tard que voulu (figure 2).

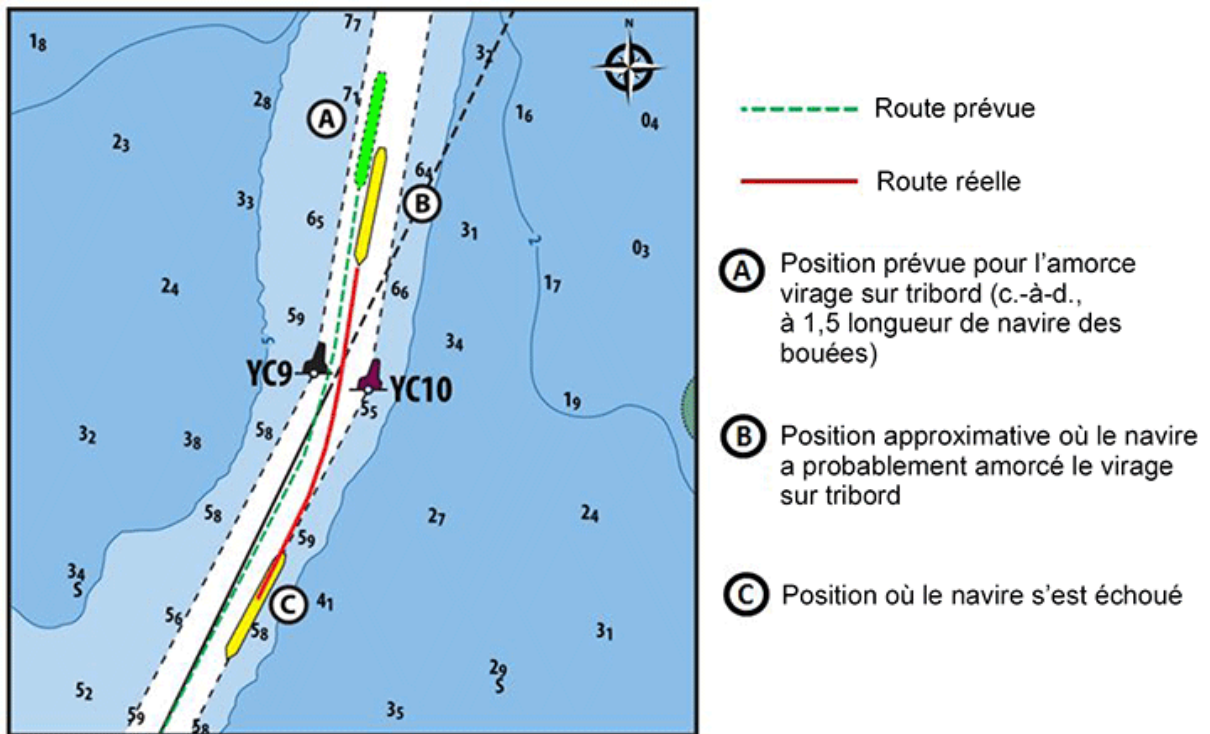
Figure 2. Position prévue du navire lors du virage par rapport à la position réelle approximative du navire

L'équipe à la passerelle n'utilisait pas toutes les ressources disponibles sur la passerelle pour surveiller la position du navire dans le chenal et a perdu sa connaissance de la situation. Comme le navire se trouvait au centre du chenal et plus au sud que prévu lorsqu'on a amorcé le virage, il n'y avait pas assez de mer libre pour compenser les conditions environnementales et effectuer la manœuvre avec le réglage de barre utilisé. Toutefois, l'équipe à la passerelle a jugé que le virage s'effectuait comme prévu; en réalité, l'*Atlantic Erie* a traversé du côté bâbord du chenal et s'est échoué.

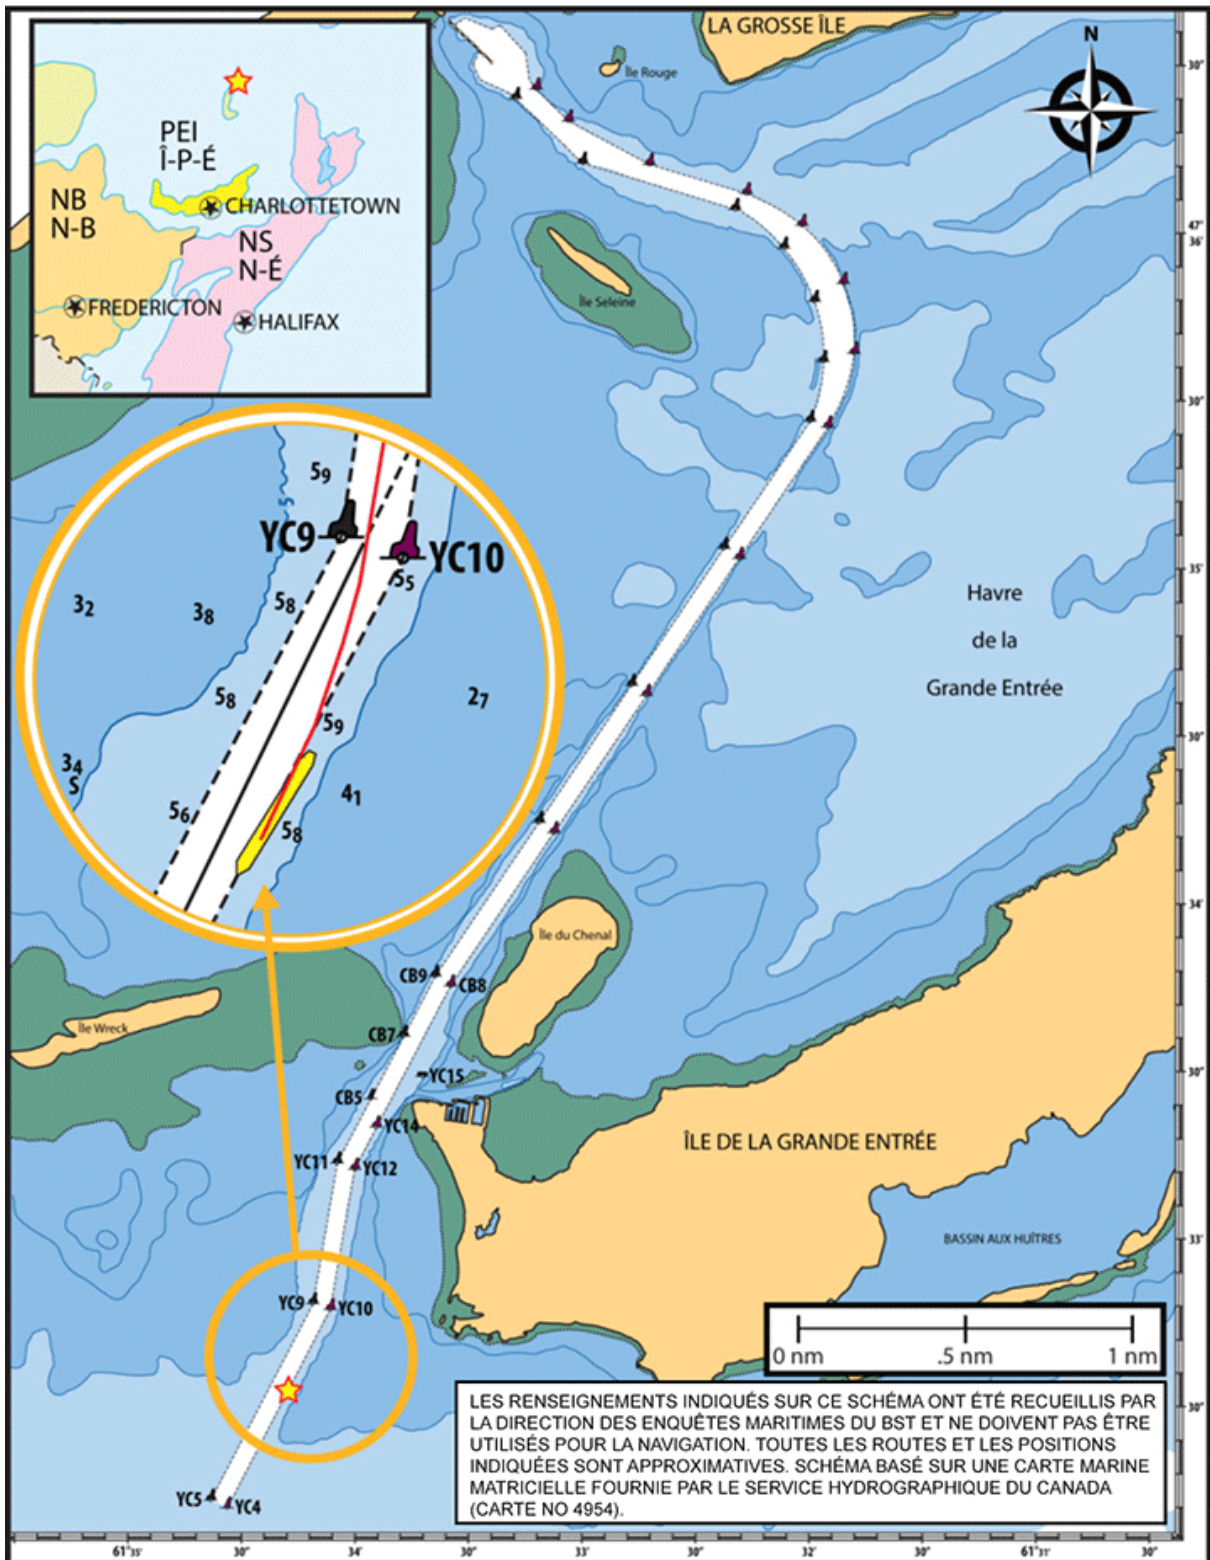
## Annexe B – Lieu de l'événement

Lorsque la bouée YC10 a passé le milieu du navire, on a placé la barre en position centrale pour ralentir le virage à tribord et établir le navire sur la prochaine route, laquelle était marquée par un ensemble de feux d'alignement. L'officier de quart a avisé le capitaine que le navire avait dépassé la bouée YC10. En se référant visuellement aux prochaines bouées devant le navire (YC4 et YC5) et en tenant compte de la différence entre le cap et la route vraie affichée sur l'ECPINS, le capitaine a constaté que le navire se trouvait du côté bâbord du chenal et qu'il dérivait davantage dans cette direction. Les feux d'alignement marquant cette section du chenal se trouvaient à l'arrière du navire et n'ont pas été utilisés comme référence de position. Le capitaine a ordonné au timonier de mettre la barre à tribord, et le taux de giration de l'*Atlantic Erie* a commencé à augmenter à 13 h 27 min 23 s. Toutefois, environ 15 secondes plus tard, le navire a touché le banc au sud-est du chenal de navigation balisé à une vitesse de 7,5 nœuds. Le taux de giration et la vitesse du navire ont commencé à diminuer, puis, à 13 h 29, l'*Atlantic Erie* s'est échoué tout juste à l'extérieur du chenal de navigation, entre les bouées YC10 et YC4 (annexe B).

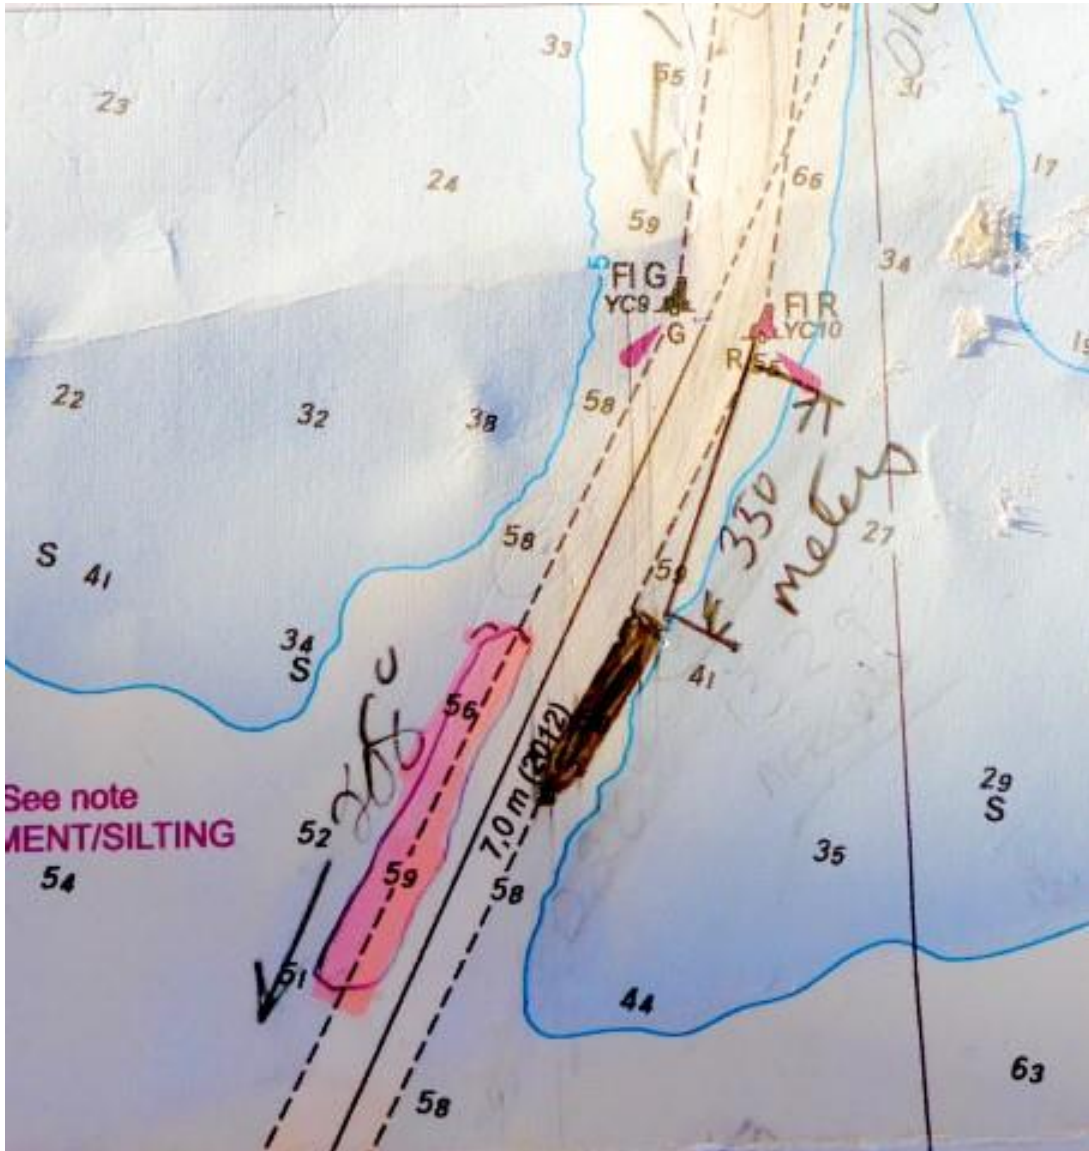
### Annexe C – Annotations inscrites sur la carte n° 4954

Sur cette photo de la carte n° 4954 transportée à bord de l'*Atlantic Erie*, la zone peu profonde est indiquée en rose. La position d'échouement du navire (en noir) a été ajoutée par l'équipage après l'événement.

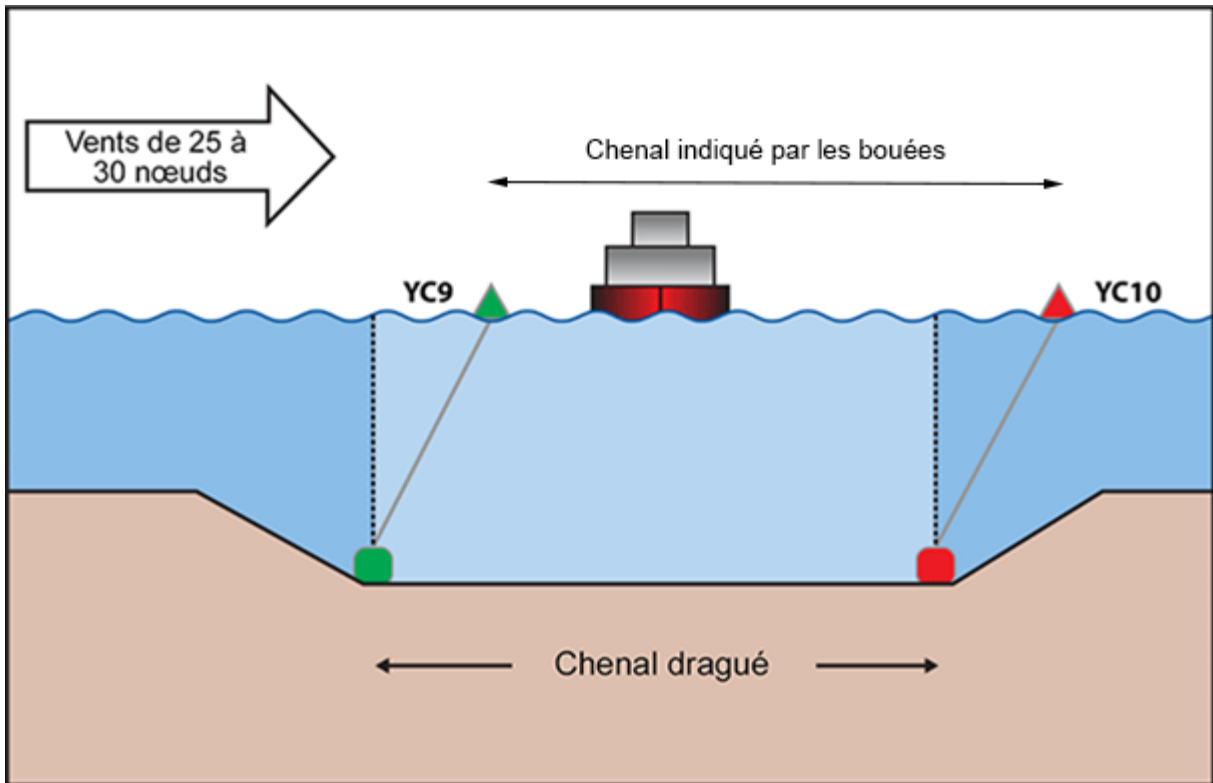
*Annexe D – Incidence des conditions environnementales sur la position des bouées*

En utilisant comme principale méthode de navigation les bouées qui étaient écartées de leur position indiquée sur les cartes par les conditions environnementales ambiantes, l'équipe à la passerelle a perdu connaissance de la position réelle du navire dans le chenal.

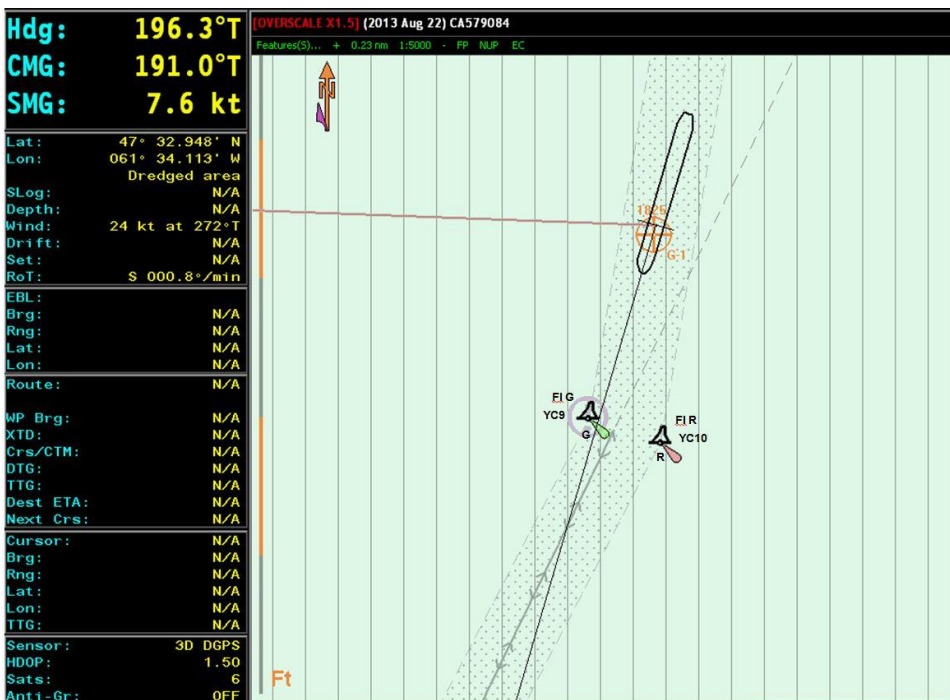
Capture d'écran du système de navigation intégré de précision par cartes électroniques montrant la position réelle du navire à 13 h 25 min 24 s
