**RAPPORT D'ENQUÊTE MARITIME
M15C0028**

**ÉCHOUEMENT
VRAQUIER *CWB MARQUIS*
BEAUHARNOIS (QUÉBEC)
3 AVRIL 2015**

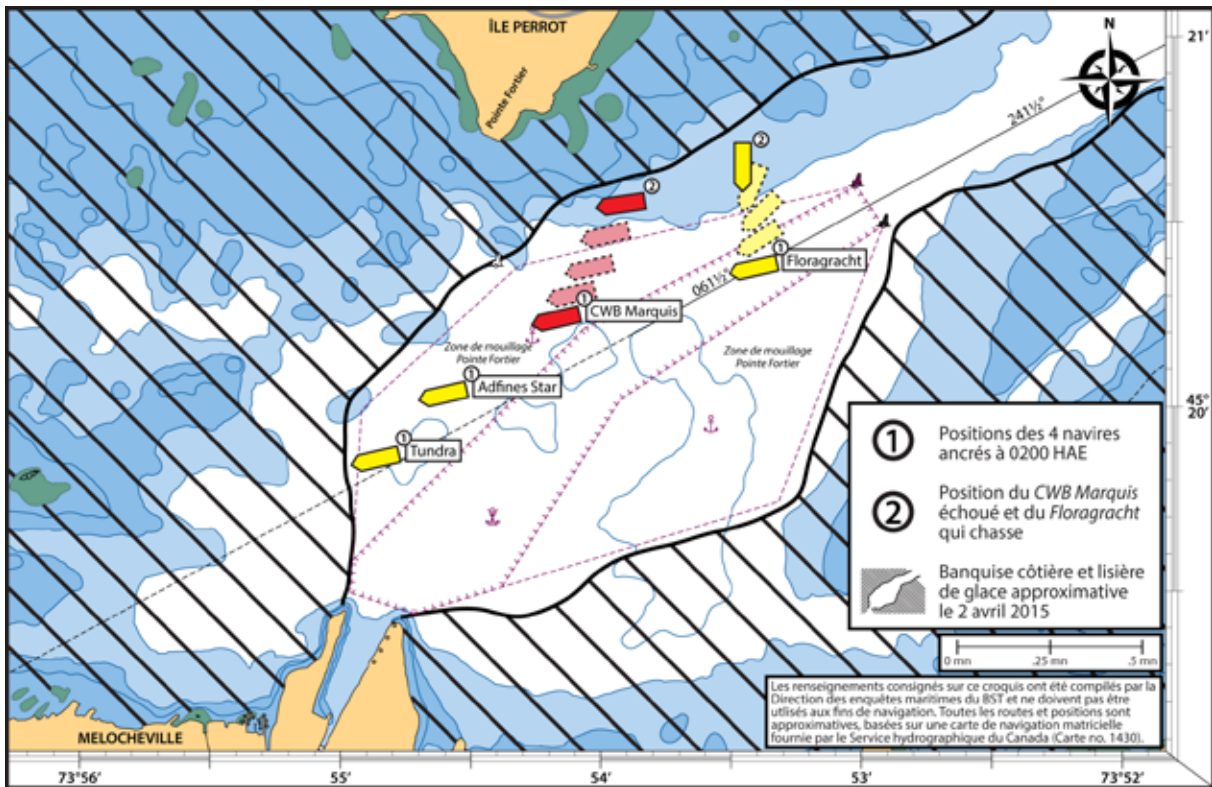
Annexe C – Zone de l'événement (montrant le déplacement des navires)

Le *Tundra* est arrivé à 20 h 51 et a mouillé l'ancre à 0,9 nm au sud-sud-ouest de la pointe Fortier, plus près de l'entrée de l'écluse inférieure de Beauharnois. Le *Floragracht* est arrivé à 21 h 57 et a mouillé l'ancre dans le chenal de navigation, à 0,75 nm à l'est-sud-est de la pointe Fortier (annexe C).

À bord du *CWB Marquis*, le capitaine a appelé le premier officier et le surintendant de la compagnie¹⁷ sur la passerelle pour les informer de la situation. À 3 h 32, l'ancre était remontée. Le capitaine a signalé la situation à Voie maritime Beauharnois et a manœuvré le navire pour le dégager du floe. À ce moment, le navire se trouvait à l'extérieur de la zone de mouillage et approchait une profondeur de 10 mètres. Le capitaine a poursuivi la manœuvre du navire dans le peu de mer libre disponible, mais le floe a continué de pousser le navire vers la rive et vers 3 h 45 le navire s'est échoué (annexe C).
