**RAPPORT D'ENQUÊTE MARITIME
M15P0035**

NAUFRAGE ET ABANDON

**CHALAND AUTOMOTEUR *LASQUETI DAUGHTERS*
POINTE SUTIL (COLOMBIE-BRITANNIQUE)
14 MARS 2015**

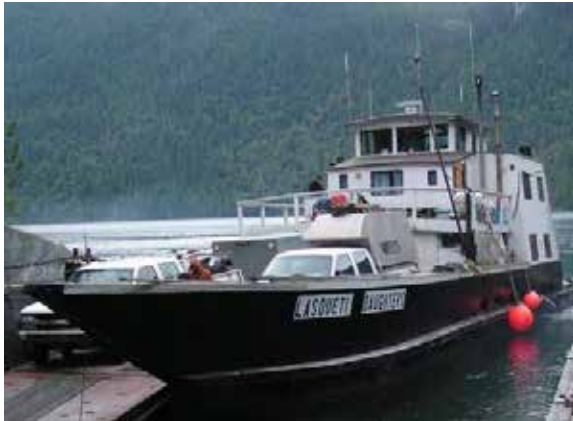
Le *Lasqueti Daughters* (photo 1 et photo 2) était un chaland automoteur/de débarquement à faible tirant d'eau fait de bois et doté d'une rampe d'étrave en métal. Le pont principal s'étendait de la proue jusqu'au centre approximatif du navire, où se trouvait le rouf. La partie arrière du pont principal comprenait 8 sabords de décharge¹. Le rouf comprenait la cuisine et la timonerie, et pouvait accueillir 20 personnes (annexe A).

Photo 1. *Lasqueti Daughters*, île Stuart (Colombie-Britannique), 2004

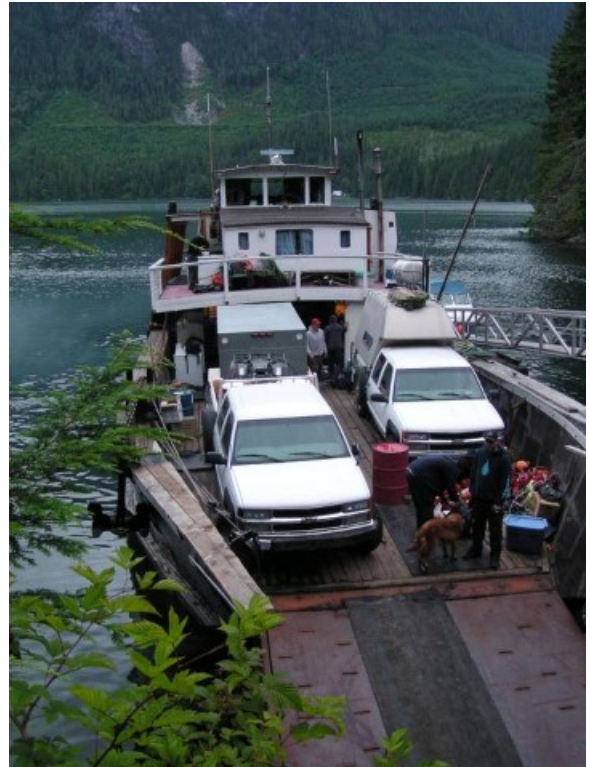
Photo 2. *Lasqueti Daughters* avec sa rampe d'étrave abaissée, île Stuart (Colombie-Britannique), 2004

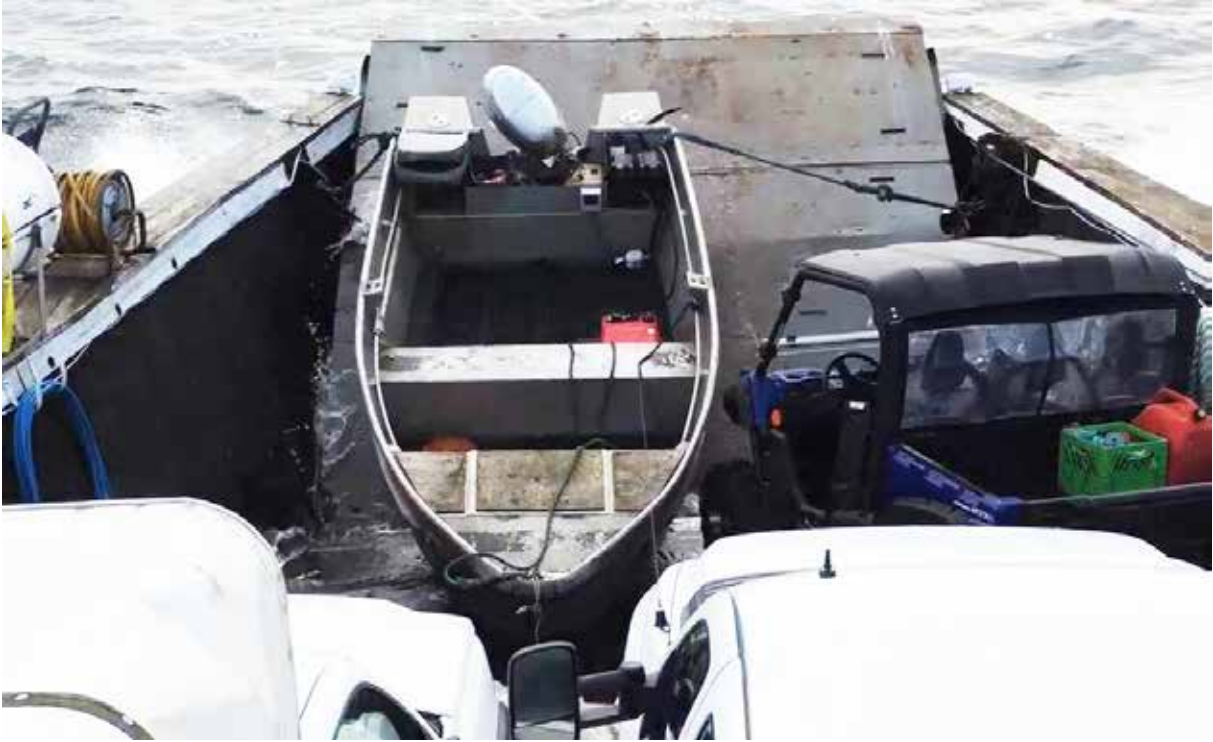
À mesure que l'intensité des vents et des vagues augmentait, l'eau a commencé à s'infiltrer à bord par les espaces entre la rampe d'étrave, les pavois et le pont principal, puis s'est accumulée près de la base de la rampe (photo 3); le navire a alors adopté une assiette négative. Le capitaine a ajusté la vitesse et le cap du navire pour réduire la quantité d'eau s'infiltrant à bord, et le RA s'est rendu sur le pont principal pour inspecter le compartiment de stockage avant et déterminer pourquoi l'assiette du navire avait changé.

Photo 3. Eau s'infiltrant à bord du *Lasqueti Daughters* par la rampe d'étrave

1. Les conditions météorologiques que le *Lasqueti Daughters* a affrontées ont causé l'infiltration d'eau sur le pont principal par les écarts entre la rampe d'étrave, les pavois et le pont principal.
