**RAPPORT D'ENQUÊTE MARITIME
M15A0045**

PERSONNE À LA MER ET PERTE DE VIE

**PETIT BATEAU DE PÊCHE *FOUR LADIES* 2003
15 MILLES MARINS AU SUD DE L'ÎLE DU CAP DE SABLE
(NOUVELLE-ÉCOSSE)
9 MARS 2015**

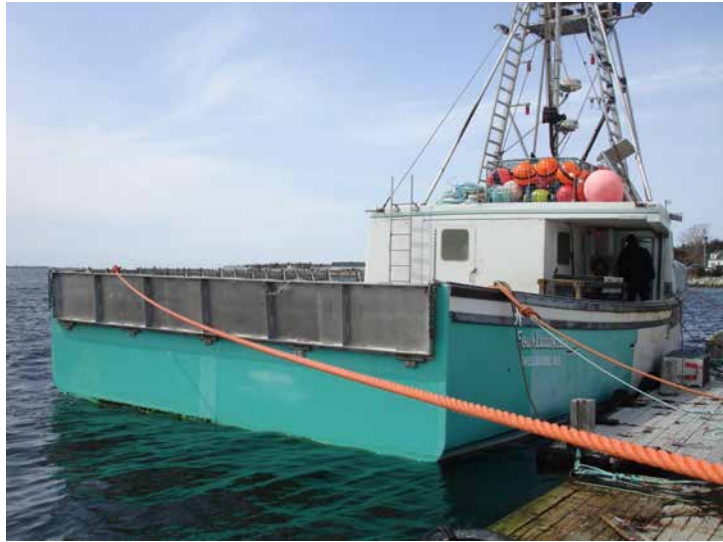
Photo 2. Plateforme articulée en position relevée

À la poupe, une plateforme articulée de 61 cm complète le tableau arrière lorsqu'elle est relevée (photo 2) et prolonge le pont de travail lorsqu'elle est abaissée. Un mât de charge muni d'un petit treuil est installé au-dessus de la timonerie. Le bateau est utilisé surtout pour la pêche au homard et à l'espadon; il est équipé d'un treuil pour les casiers à homards, installé du côté tribord du pont de travail.

Comme les conditions météorologiques s'étaient détériorées pendant ce travail, l'équipage a quitté le secteur et s'est dirigé vers des eaux moins profondes. Il avait laissé la plateforme articulée à l'arrière du bateau abaissée, comme il le faisait couramment pendant la pêche au homard.

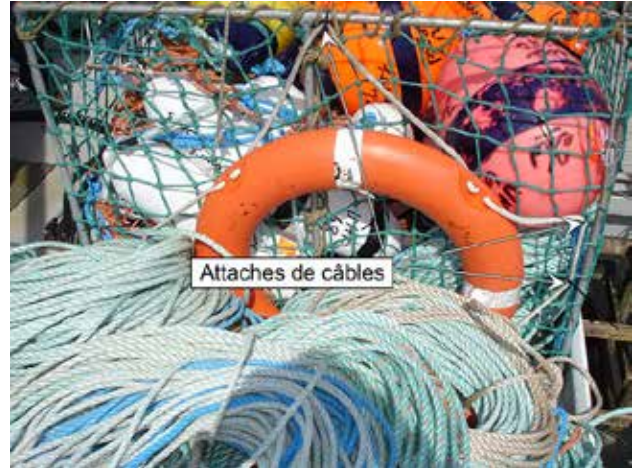
Photo 3. Emplacement des attaches de câbles

Les combinaisons d'immersion et les gilets de sauvetage étaient rangés dans le coqueron avant. Les bouées de sauvetage se trouvaient au-dessus de la timonerie et leurs guirlandes étaient fixées à un panier maillé au moyen d'attaches de câbles (photo 3).

Un autre aspect à considérer est le rangement des engins de sauvetage de manière à en faciliter l'accès. Les bouées de sauvetage du *Four Ladies 2003* n'étaient pas rangées à un endroit facilement accessible à partir du pont de travail et étaient fixées par des attaches de câbles, de sorte qu'il n'était pas possible de les utiliser facilement et rapidement en cas d'urgence.

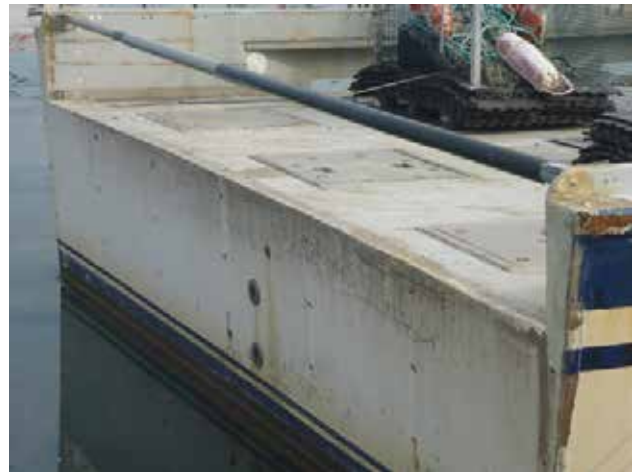
Photo 4. Barre de poupe en aluminium dont sont munis certains homardiers

Bien que la majorité des pêcheurs qui travaillent sur ces bateaux laissent la plateforme de poupe ouverte pendant la pêche au homard, certains ferment l'ouverture par une chaîne ou une barre d'aluminium pour fournir une protection (photo 4). Les barres peuvent être réglables et être placées de diverses manières sur le pont afin d'éviter que les membres d'équipage ne s'approchent trop près de la poupe ouverte. De plus, la barre peut être placée entre les membres d'équipage et la poupe ouverte pour former une barrière physique lorsqu'ils préparent les casiers pour le mouillage.

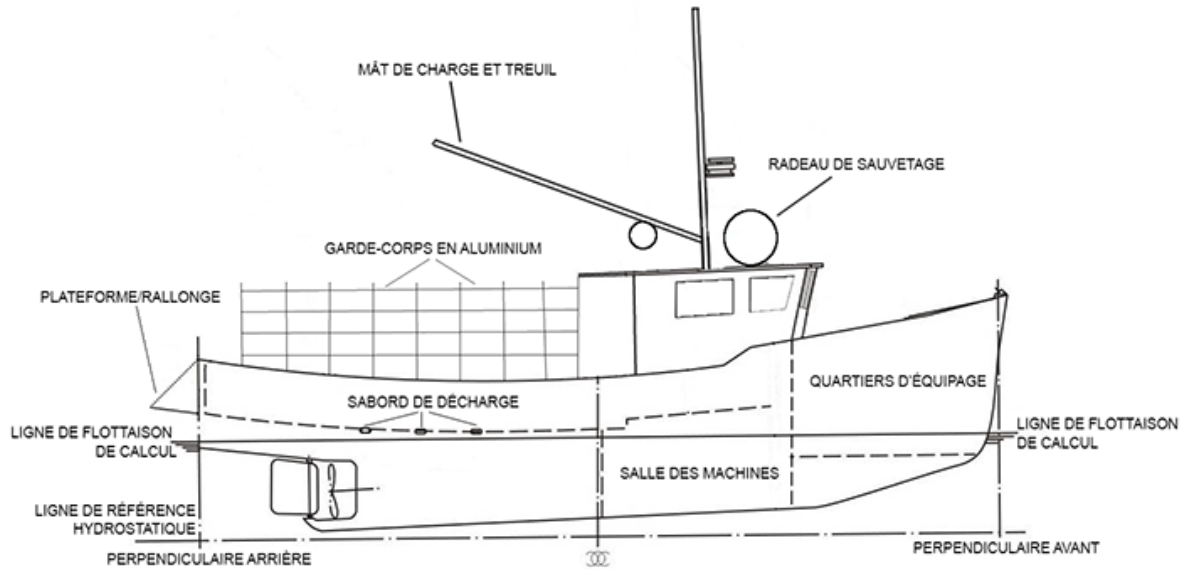
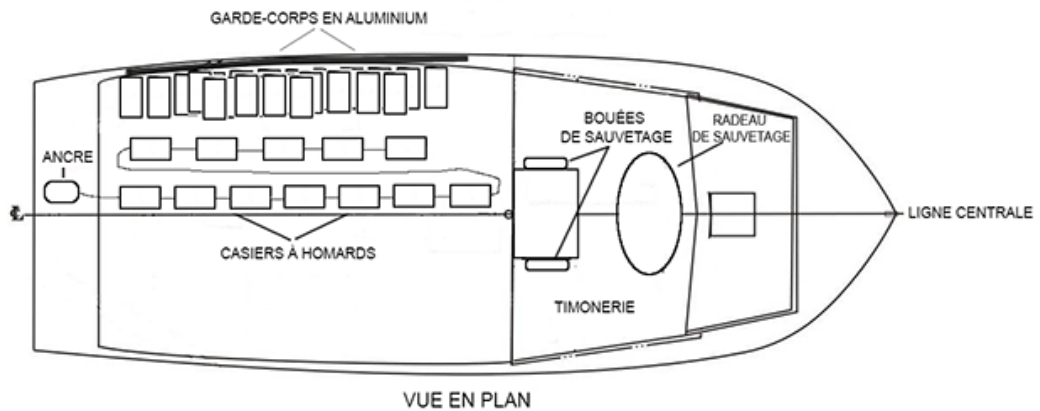
Annexe A – Profil et aménagement du pont du Four Ladies 2003

Le pont de travail, qui s'étend vers l'arrière à partir du milieu du bateau, est muni de pavois sur les côtés bâbord et tribord. Il y a 3 sabords de décharge de chaque côté du navire au niveau du pont. Le pont de travail est également équipé de 3 écoutilles encastrées étanches situées à l'arrière. Une grande écoutille étanche située au milieu du navire permet d'accéder à la cale. Trois cloisons étanches se trouvent sous le pont principal (annexe A).

- les casiers de la première filière étaient placés du côté bâbord à la hauteur du pont;
- les casiers de la deuxième filière étaient empilés sur ceux de la première filière et formaient une rangée de 8, puis une rangée de 4;
- les casiers de la troisième filière formaient une rangée de 7 au milieu du navire, et 5 autres casiers étaient disposés parallèlement à celle-ci, du côté bâbord (annexe A).
