**RAPPORT D'ENQUÊTE MARITIME
M15A0189**

**PERTE DE BATEAU EN MER ET 3 DÉCÈS
PETIT BATEAU DE PÊCHE *CFV 130214*
BAIE PLACENTIA (TERRE-NEUVE-ET-LABRADOR)
16 JUIN 2015**

Perte de bateau en mer et 3 décès

Petit bateau de pêche *CFV 130214*

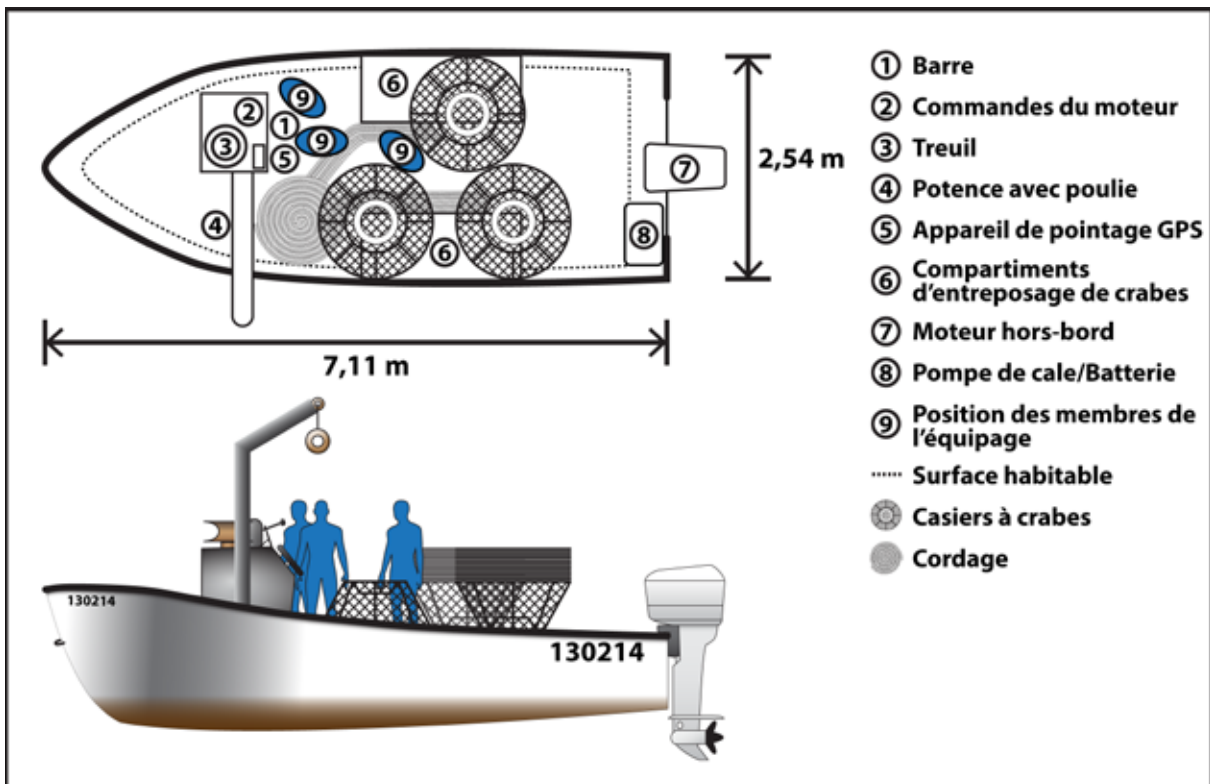
Le *KSL Enterprises*, bateau de pêche principal du capitaine, était en cours de modifications qui prenaient plus de temps que prévu. Comme la saison de pêche au crabe devait prendre fin dans 4 semaines², les membres de l'équipage ont modifié en toute hâte le bateau secondaire, non ponté, pendant les 2 semaines qui ont précédé l'événement afin de pouvoir pêcher le plein quota dans les délais. De chaque côté et à peu près au milieu du bateau, ils ont ménagé des compartiments en contreplaqué de 183 cm de longueur sur 76 cm de largeur pour entreposer la glace et les crabes (figure 1). Vers l'avant du bateau se trouvaient 1 petit poste comprenant la roue de gouvernail et les commandes du moteur, 1 treuil hydraulique à essence et 1 potence en aluminium sur le côté bâbord. Lors de la remontée des casiers, la palangre principale, à laquelle ces derniers étaient fixés, passait par-dessus la poulie suspendue à la potence avant de s'enrouler autour du treuil vertical monté à l'avant du poste.

Figure 1. Vue de dessus et de profil du bateau ponté avec 25 casiers à crabes à bord

5. La charge accrue exercée sur le petit bâtiment en raison des modifications, le poids des membres de l'équipage, du matériel supplémentaire et de la cargaison, auraient réduit le franc-bord du bateau, le rendant plus difficile à manœuvrer dans les conditions météorologiques et l'état de la mer en vigueur le jour de l'événement.
