# FLIGHT COMMENT

No 4 1982

NATIONAL DEFENCE HEADQUARTERS  
DIRECTORATE OF FLIGHT SAFETY

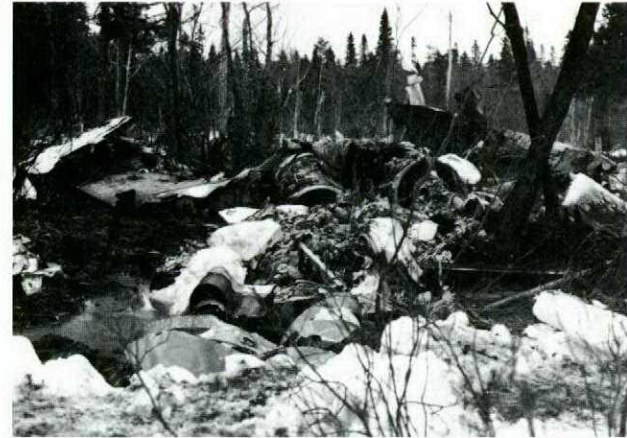
## CF101 - VOODOO - IN-FLIGHT FIRE

Upon completion of a routine training mission the CF101 pilot elected to practise some manoeuvres for an upcoming air display. At 480 KIAS the afterburners were engaged and a 4½ G pull up to 40° pitch accomplished. Following afterburner termination and during the recovery to level flight, smoke was noticed entering the cockpit. Shortly after, an uncommanded left roll was experienced. Marginal control was regained momentarily followed quickly by another uncommanded and uncontrollable roll to the left. Recognizing that the aircraft could not be recovered the crew ejected safely from 4,200 feet AGL at 350 KIAS. The investigation revealed that an intense airborne fire had occurred. The fire apparently was concentrated in the area of the left intake, well forward of the engine. Further investigation is being conducted in an attempt to isolate the source of the fire.

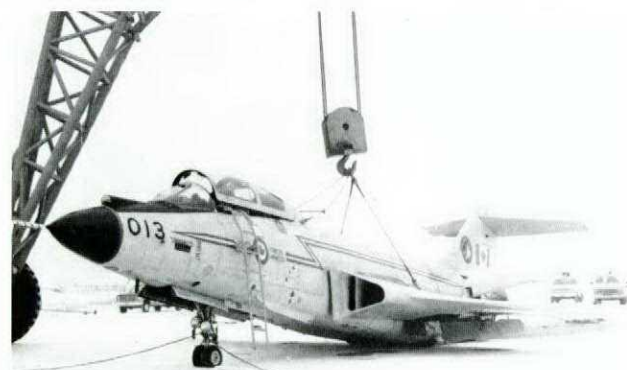
## CF101 LANDING SHORT AT CFB BAGOTVILLE

The mishap aircraft was carrying out a precision approach radar upon returning to base following a routine training mission. The weather was thin - obscured, with reduced visibility in light snow and there was no discernable horizon. The impression fences - orange coloured, four feet high, styrofoam pillars located 300 feet short of the threshold - were 75% buried in hard packed snow and ice. The visual runway contrast consisted of the tapered, narrow and relatively short, center-line strip created by the exhaust of departing aircraft. The remainder of the runway blended with the surrounding environment due to a continuous light snowfall, on-going aircraft operations and the fact that snow clearing operations had not yet commenced.

During the final portion of the approach, just prior to the flare and while the pilot was flying by visual cluing, the crew felt a "thump" under the aircraft. The aircraft was landed straight-ahead on the aircraft's nose wheel and engines/afterburners as both main landing gear had sheared off the aircraft following

impact with the snow/ice wall surrounding the impression fences. The aircraft came to rest 7,000 feet down the center line of the runway, sustaining 'B' category damage. The crew egressed from the aircraft without injury.

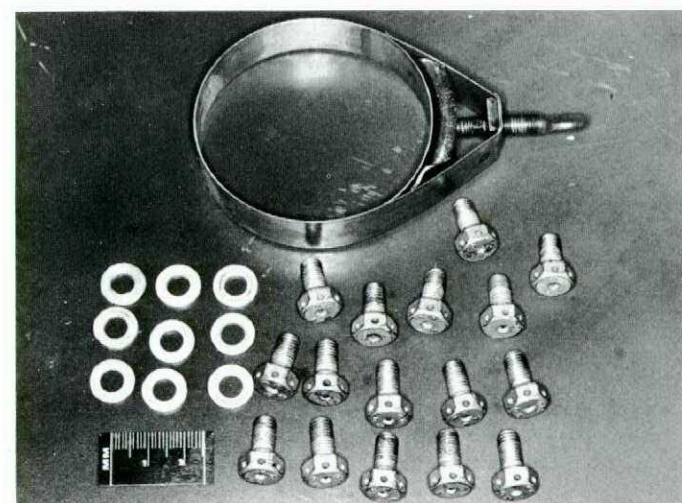
A T-33 was scheduled to fly from Canada to 1 CAG, Germany, last fall. This was a long trip over the North Atlantic, especially in a single-engine aircraft, however we do this regularly and have had few problems to date. The selected aircraft was delayed in North Bay due to a fuel pump problem with the left wing. Maintenance personnel found a plastic-parts bag blocking the intake screen. This was a bit unusual so they carried out a thorough FOD check of the tank and found a bolt and three washers. The aircraft was declared serviceable and flew on to Europe where the problems with the left wing fuel system continued. This time the tanks took longer than normal to pressurize and during the flight the fuselage tank emptied faster than expected. In addition, almost maximum aileron trim was necessary as the left wing was very heavy. It turned out the left wing tanks were not feeding at all, and for good reason, as a washer was found jammed in the fuel pump impeller preventing any rotation. That's not all, . . . a further FOD check of the fuel cell revealed more foreign objects — 16 bolts, 9 washers and one three inch clamp! The bolts and washers are similar to those used to secure the main wing fuel pump to the airframe and the clamp appears to be a fuel cell interconnect clamp.

Apparently whoever was working on this fuel pump in the past was FOD conscious in that he placed the bolts and washers in the plastic bag, but then unfortunately left the bag inside the fuel cell and forgot to remove it.

FOD found in the T-33 left wing fuel cell after a trip across the North Atlantic from Canada to 1 CAG.

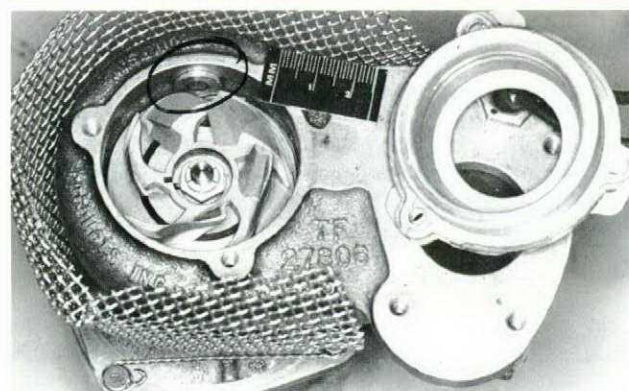
Washer jammed in the impeller of the T-33 left wing fuel pump.  
Rondelle bloquant le rotor de la pompe de l'aile gauche du T-33.

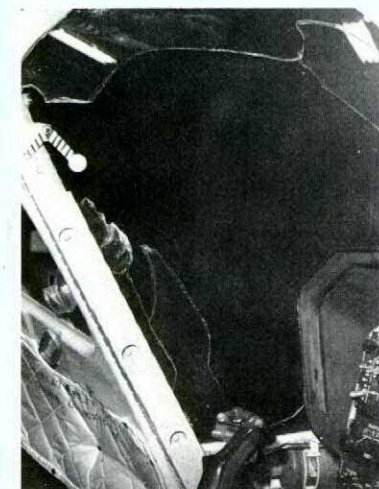
Bien que l'oiseau n'ait pas pu être identifié, nous sommes quasiment certains qu'il s'agissait d'une oie des neiges, car pendant toute la semaine de grands "voiliers" avaient traversé le ciel de Portage.

A large would-be intruder failed to gain access into this KIOWA.
