FLIGHT COMMENT

No 5 1982

NATIONAL DEFENCE HEADQUARTERS
DIRECTORATE OF FLIGHT SAFETY

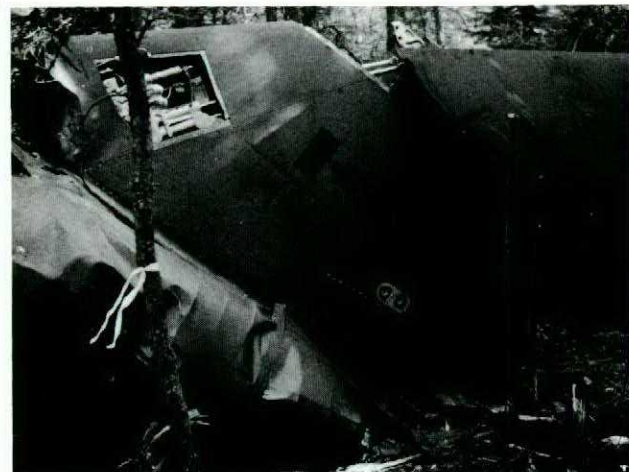
From spin entry to ejection there was good communication between the pilots in both aircraft. Altitudes and the ultimate ejection advisory were passed between cockpits while the CF104 pilot was applying anti-spin control inputs. However, the C of G at that low fuel state is sufficiently aft that control surfaces have no influence on aircraft response, leaving the pilot no option but to eject.

The aircraft likely experienced roll coupling when the pilot attempted an "unloaded" roll at low airspeed. This led to a pitch-up and a subsequent flat spin in the direction determined by the

gyroscopic effect of the engine. This situation is well documented in the Lockheed SHURE reports on Starfighter handling and will receive more attention in future ground training prior to intensive periods of ACM training.

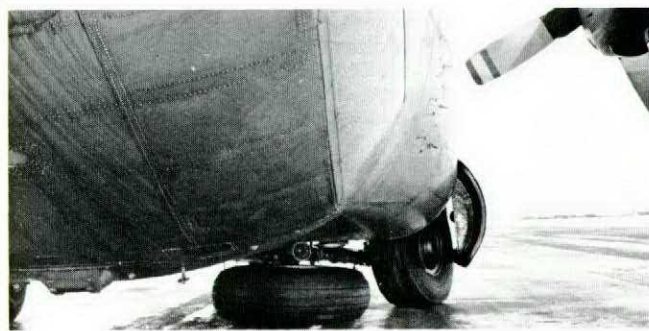
CC130 HERCULES – Landing Gear Assembly Failure

A CC130 aircraft departed Calgary International Airport enroute to Resolute Bay in support of exercise Sovereign Viking. Shortly after lift-off the right main gear strut assembly separated, causing the right main wheel and half of the right rear oleo to hang below the aircraft suspended by the main landing gear torque strut. An emergency was declared and the Hercules landed safely at CFB Edmonton. Damage was confined to the right main wheel well, thanks to the skilful manner in which the crew responded to the emergency.

The investigation revealed that the tab washer on the right rear main landing gear shock strut failed allowing the retaining nut to back off, resulting in the in-flight separation of the shock strut.

A special inspection carried out on the CC130 fleet identified eight additional aircraft that had incorrect installations of the offending tab washer. The retaining nut has since been modified with the addition of a set screw that will maintain the security of the retaining nut in the event of a tab washer failure.

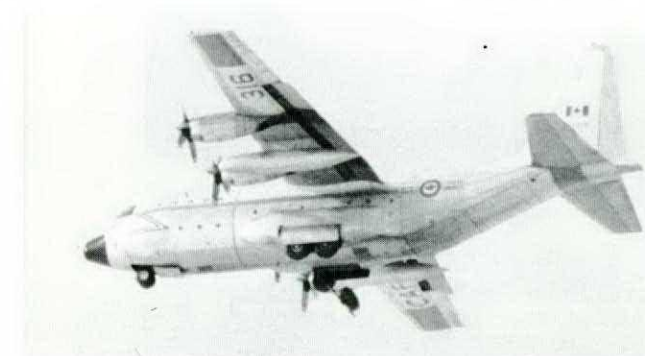
CC130 HERCULES – Rupture du train d'atterrissage

Peu après le décollage de l'aéroport international de Calgary en route vers Resolute Bay en vue de participer à l'exercice "Sovereign Viking", le vérin de la jambe de force du train d'atterrissage droit s'est rompu. La roue droite et la moitié de l'amortisseur arrière n'étant alors retenus que par la contre fiche, pendaient sous l'avion. Le commandant de bord s'est signalé en urgence et l'appareil s'est posé en toute sécurité à la BFC Edmonton. Des dégâts ont été constatés dans le puits du train d'atterrissage droit. Mais ils ont été minimisés par les excellentes réactions de l'équipage.

L'enquête a permis de constater que la languette de la rondelle du montant de l'amortisseur de train d'atterrissage arrière droit s'était rompue, permettant le recul du boulon de fixation, causant ainsi la désolidarisation en vol du montant de l'amortisseur.

Une vérification spéciale de la flotte des CC130 a été ordonnée, celle-ci a permis de découvrir que huit avions avaient des rondelles mal installées. Le boulon de fixation a été depuis modifié par l'adjonction d'une vis spéciale assurant le blocage du boulon en cas de rupture de la rondelle.

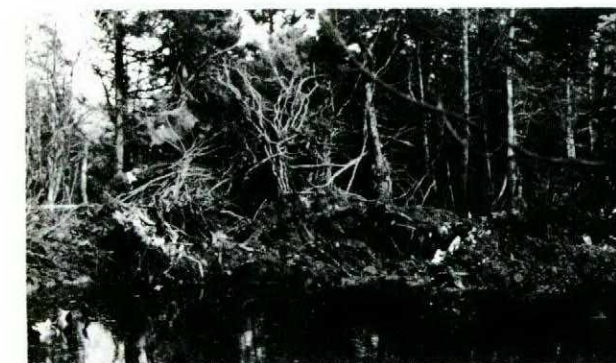
CT-133 – SILVER STAR – Accident mortel

Le pilote a décollé de la BFC Shearwater pour effectuer une mission de contrôle en solo et en vol à vue. Les conditions météorologiques étaient CAVOK. Quelque trente minutes après le départ, l'appareil s'est écrasé près du village de Peggy's Cove, en un lieu boisé et marécageux à 400 mètres du rivage.

Selon les témoins qui ont vu l'accident, l'avion suivait une trajectoire de vol rectiligne et en palier, à environ 500 pieds-sol d'altitude. Soudain, il a amorcé un piqué brutal, rappelant une "boucle inversée", et s'est écrasé en assiette presque verticale. Nulle indication ne porte à croire à une dislocation de l'appareil en vol ni à la perte d'un composant avant l'écrasement. Il semble qu'il n'y ait eu aucune tentative d'éjection.

Les causes de l'accident demeurent inconnues. Il semblerait que l'appareil évoluait normalement puis qu'il s'est brusquement mis dans une sorte de renversement à forte accélération négative. Cet enchaînement pousse les enquêteurs à chercher un éventuel défaut de matériau qui, déclenchant un incendie ou une explosion, se serait soldé par le blocage de la gouverne de profondeur.
