No 6 1987

# Flight Comment Propos de vol

National Defence Headquarters  
Directorate of Flight Safety

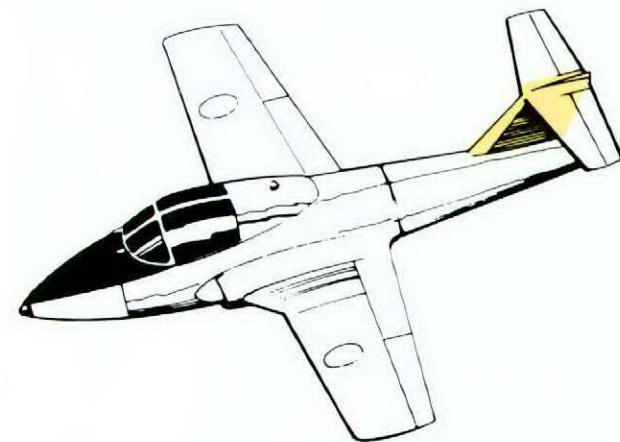
Tutor Fatigue Failure — Horizontal Stabilizer Aft Attachment Fitting (with 4 QETE photos of fitting)

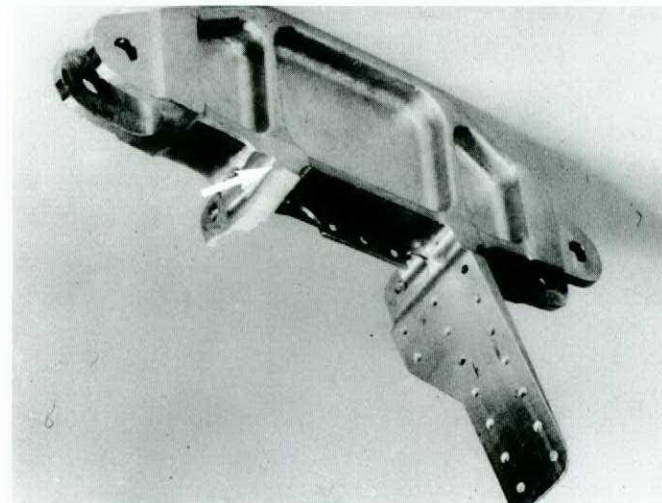
Overall view of a failed 7076-T6 aluminum tail fitting.

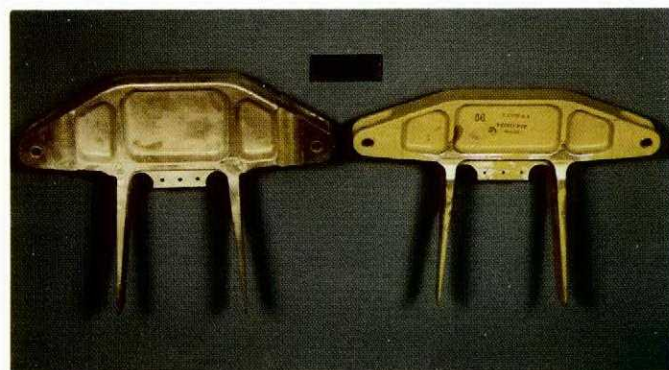
The 7075-T6 aluminum (left) and the 4130 steel (right) tail fittings shown as received.  
Les serrures de queue en aluminium 7075-T6 (à gauche) et en acier 4130 (à droite), telles qu'elles ont été reçues.

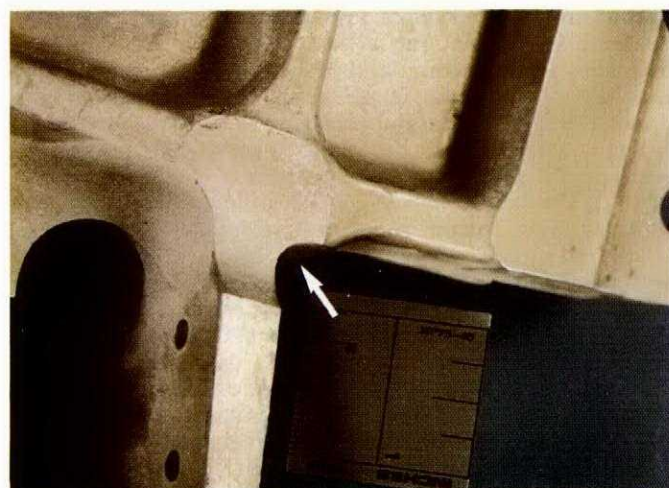
The critical radius (arrow) on the 7075-T6 aluminum tail fitting responsible for the Snowbird disaster.  
Le congé de raccordement critique (flèche) de la serrure de queue en aluminium 7075-T6 responsable de l'accident de Snowbird.  
(continued on page 20)

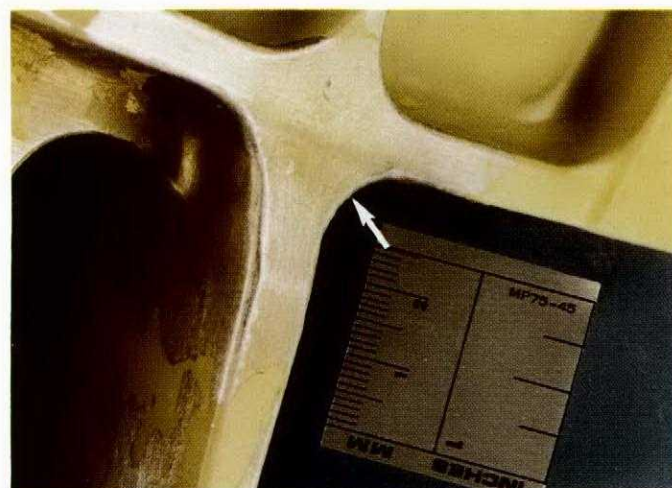
The redesigned critical radius (arrow) on the 4130 steel tail fitting.  
Le congé de raccordement critique (flèche) redessiné sur la serrure de queue en acier 4130.  
(suite à la page 21)
