# Flight Comment Propos de vol

National Defence Headquarters  
Directorate of Flight Safety

## The Last Hurrah for the Dak

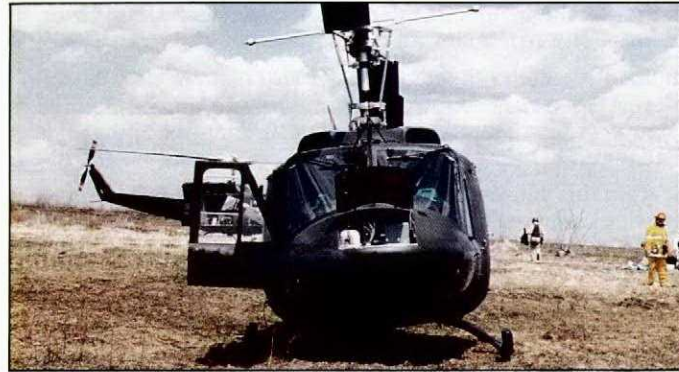
## 5 May 89 - CH135145

The aircraft was in a 30 foot hover conducting hoisting training as part of the CH135 OTU, using an old VOODOO fuselage cockpit as the target area. During the second hoist sequence, the hoist dummy had been lowered into the

VOODOO cockpit when a severe vibration developed. The aircraft became uncontrollable, drifted to the right and climbed about 15 feet at a rate which exceeded the rate of the hoist to unroll cable. The cable snapped as it struck the right skid causing the aircraft to roll approximately 40° to the right. As the vibration severity increased, the pilot applied full left cyclic and attempted to lower collective to counteract the rolling moment. Unable to regain control, the pilot asked his student to help on the controls. At about 15 feet AGL as the aircraft swung through the level attitude under the rotor system, the pilots pushed the collective down. The aircraft impacted in a nose low, slight right bank attitude 119 feet from the VOODOO. The fuselage rocked forward approximately 15 degrees nose down and the lower WSPS dug into the ground. Still vibrating severely, the aircraft rocked back onto its skids. The aircraft was shut down and the two pilots and flight engineer evacuated the aircraft with no injuries.

While the investigation is still undergoing the review process, it was determined that the main rotor blades had not been aligned in accordance with CFTO's. SI's were issued to verify the blade alignment of the complete CH135 and CH118 fleets.

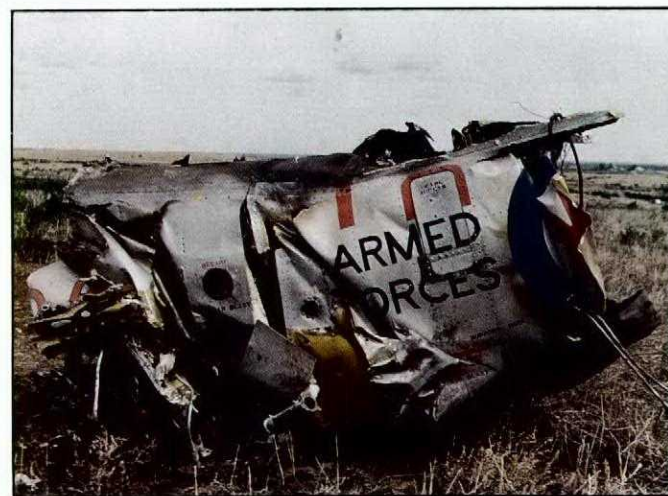
The mission was a routine morning weather check designed to check the Moose Jaw flying area and airport facilities before 2 CFFTS commenced its flying day. The pilot, the sole occupant of the aircraft, completed the area portion of the trip and called for landing instructions about 5 minutes before the accident occurred. A witness saw the aircraft flying in a southerly direction away from the airport and about 35 seconds later he observed a fireball through his rear view mirror. The aircraft crashed heading in a northerly direction severing a power line about 1/4 second before ground impact. The wreckage trail was 460 metres long by 15 metres wide and relatively evenly distributed. An ejection was not attempted and no radio calls or emergency squawks were observed. The pilot sustained fatal injuries on initial impact.

From wreckage analysis, it was determined that the tail section of the aircraft had departed on initial ground impact. Investigation revealed a streak of hydraulic fluid approximately 16-20 cm wide on the lower left side of the tail section running in a fore-aft direction (the direction of in-flight air flow). It was further determined that the hydraulic leak had occurred prior to aircraft impact. The fluid was traced to the left hand wing root area, but could not be localized due to the severe break-up of the aircraft. From the ground scar, QETE laboratory results and the cut power line, it was determined that the aircraft impacted the ground at approximately 230 kts with 45° of bank and a 9.5° nose down attitude with less than "1" G on the aircraft. The medical investigation indicated the pilot did not have his hands on the controls and it would appear that his right arm was up with elbow flexed as if reaching behind.

Using this information in combination with the eyewitness testimony, the Board of Inquiry attempted to reproduce the final flight profile of CT114152. A test aircraft flew several profiles along the observed flight path with approximate timings as provided by the eyewitness. The test flight results indicated that the test aircraft would have crashed in the same position as CT114152 whenever the test pilot took his hands off the controls after setting a bank angle of 45°.

Attempts to localize the hydraulic leak will continue, however the leak is deemed only contributory to this accident. While still under investigation, it is believed the cause of the fatal accident was failure to maintain aircraft control while carrying out a non-critical emergency procedure. It can take only moments for a minor problem to become a disaster. This accident serves as a reminder that maintaining aircraft control is critical to survival and must be given the highest priority.

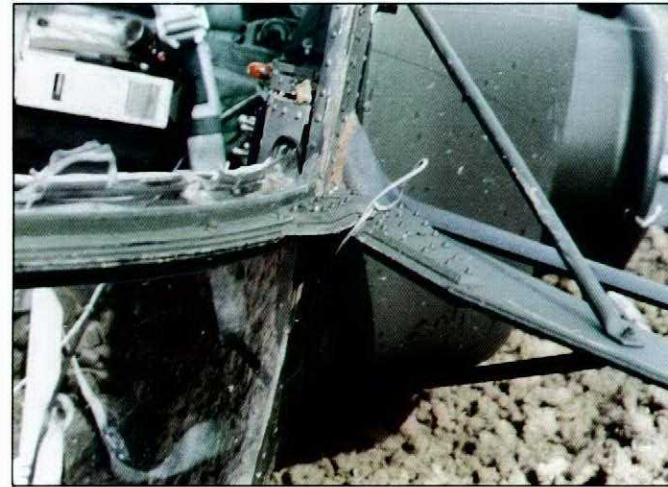
## 11 May - 89 CHI36226

After passing the vehicles at 20-30 feet AGL and 80-90 KT's, the observer saw and called wires. The pilot commenced a cyclic climb at which point the airframe contacted three wires mid-way up the windscreen. The wires were cut by the upper WSPS. The pilot's windscreen was shattered, 18" of the top portion of the vertical fin was severed and the trim tab of one of the rotor blades was cut off. The aircraft continued on for approximately 800 meters and impacted the ground nearly level with 5 knots forward speed and very low rotor RPM. The lower WSPS dug into the ground and the tail boom was cut off by one of the main rotor blades. The fuselage continued to rotate tail over nose and eventually came to rest on its left side facing 180° to the direction of flight. The crew and passenger egressed with the crew having suffered minor injuries.

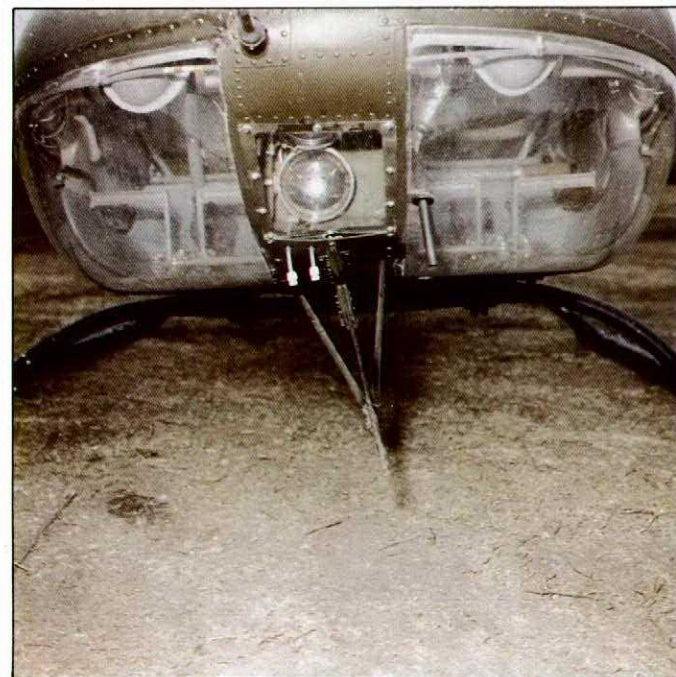
## 18 May 89 - CHI36206

The aircraft with one pilot and three passengers was carrying out a reconnaissance mission during RV89 at CFB Wainwright Alta. The landing zone (LZ) was a large open field surrounded by trees and with tents and vehicles around the edges. The actual landing area was 250' X 150' with an uphill slope of approximately 3 degrees. The weather was bright, overcast, with light rain showers and visibility of 6 miles. The pilot returned for his third landing and noticed a water truck on his previous landing spot. Selecting a different spot, the pilot commenced his approach and noticed a moving vehicle in the LZ. He decelerated to 10 KT's and at an estimated 10 ft AGL, yawed the aircraft 30-40 degrees left to keep the vehicle in sight, and moved to the right. The right skid contacted the ground and the aircraft rebounded into the air and was stabilized in a hover. Suspecting damage, the pilot landed and shut down. The pilot and passengers egressed with no injury.

The cause factors assigned were channelized attention and visual illusion/limitations. The pilot channelized on the moving vehicle and the rain on the windscreen distorted the visual picture in the pilot's peripheral vision. All helicopter pilots are reminded of the requirement to look out in the direction of aircraft movement.
