Flight COMMENT

The Canadian Forces Flight Safety Magazine

Look Where You're Going;

It Takes Only Seconds To Die

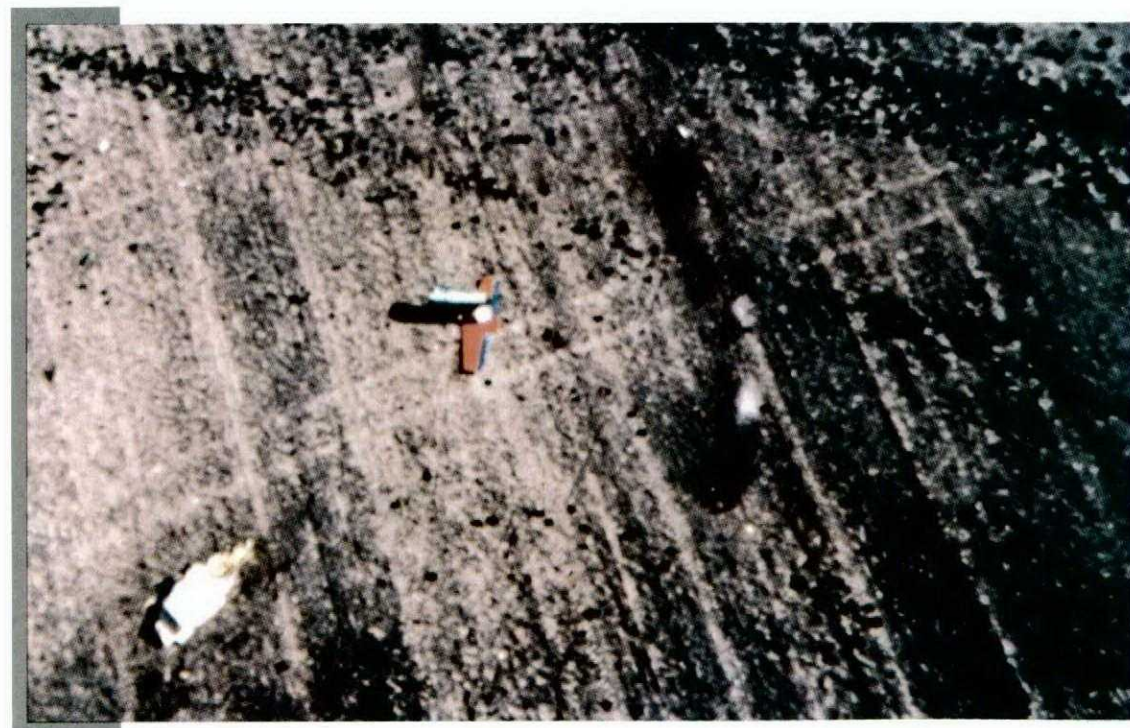
CT114152, 19 June 1989 /
19 juin 1989

Le CT114152 effectuait un vol régulier de vérification matinale des conditions météorologiques dans la zone de vol et dans le voisinage des installations de l'aéroport de Moose Jaw avant que la 2^e EPFC ne commence sa journée de vols. Le pilote, qui volait en solo, a effectué la partie de la mission qui se rapportait à la zone de vol, puis il a demandé les instructions d'atterrissage environ 5 minutes avant l'accident. L'avion s'est écrasé à une vitesse d'environ 230 noeuds, à une force d'accélération inférieure à 1g, à un angle d'inclinaison latérale de 45° et un angle de piqué de 9.5°. Le pilote n'a pas tenté de s'éjecter, et il s'est tué.

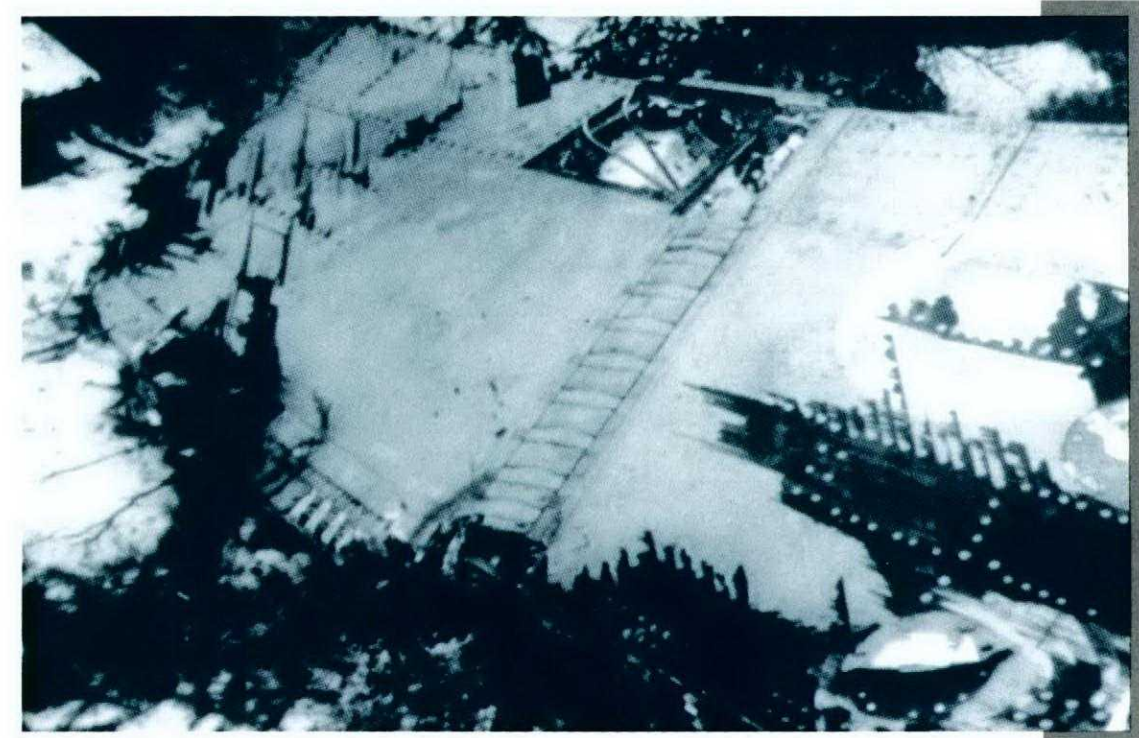
CF188792, 4 Apr 1990 / 4 avr 1990

Data from the MSDRS indicate that the aircraft was at 105° bank five seconds prior to tree impact. Control inputs caused the bank to decrease to 27° right bank at impact. Both aileron and rudder had been used to roll off bank, and back pressure was increased to produce 6.9G.

Il y avait une légère dépression dans le terrain le long de la trajectoire de vol, juste avant le bosquet d'arbres heurté par l'avion. La force d'accélération positive combinée à la sensation probable d'augmentation de l'altitude à cause de la dépression du terrain (perçue pendant qu'il regardait en arrière vers son ailier) peut avoir donné au pilote l'impression qu'il n'était pas en danger et qu'il redressait doucement l'avion. Le pilote ne s'est vraisemblablement pas rendu compte de l'imminence de la collision avec les arbres.

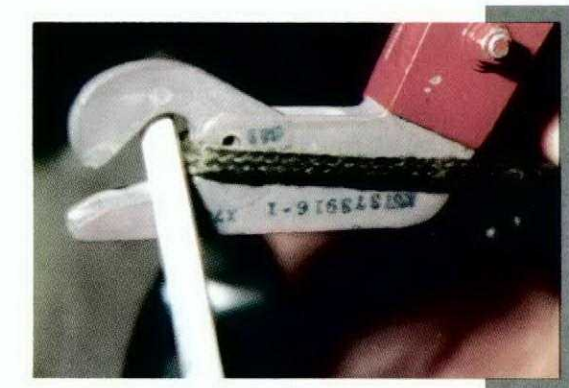
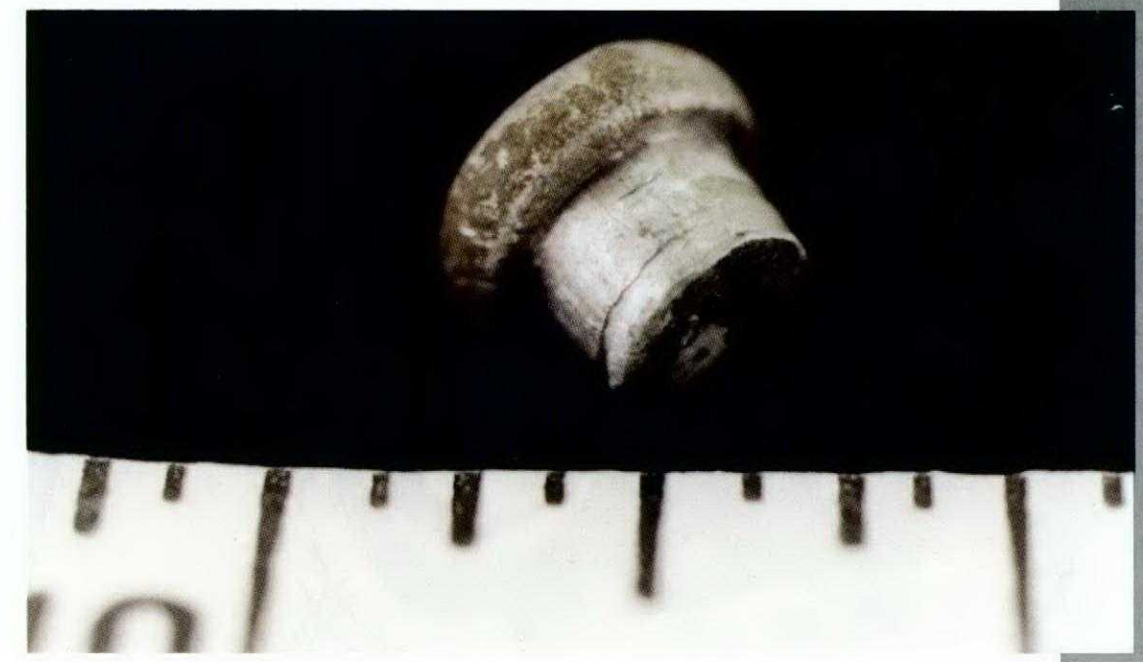
In January 1991 a piece of FOD, no bigger than 1/8th of an inch, just about caused a major aircraft occurrence. A small rivet (Photo A) became lodged in the mechanism that releases the drogue chute for LAPES deliveries (Photo B).

During this mission the failure was not critical as there was no load on board. However, if a LAPES load had been dropped then, the outcome could have been different. If, while the Loadmaster was securing the load, the drogue chute had deployed, it could have pulled the load from the aircraft unexpectedly and inadvertently. As well, if only one chain was secured then it could have twisted the load exiting the aircraft, causing an accident similar to the one which occurred in November 82 to another Hercules aircraft.

The investigation turned up the small rivet lodged in the housing assembly. Despite a thorough check the origin of the rivet could not be determined.

This incident reiterates the need for all personnel to be cognizant of FOD, however small, and its potential to cause major aircraft occurrences. The safe operation of Canadian Forces aircraft and its systems should be a priority concern for all our personnel if damage to aircraft or injury to personnel is to be kept to an absolute minimum.

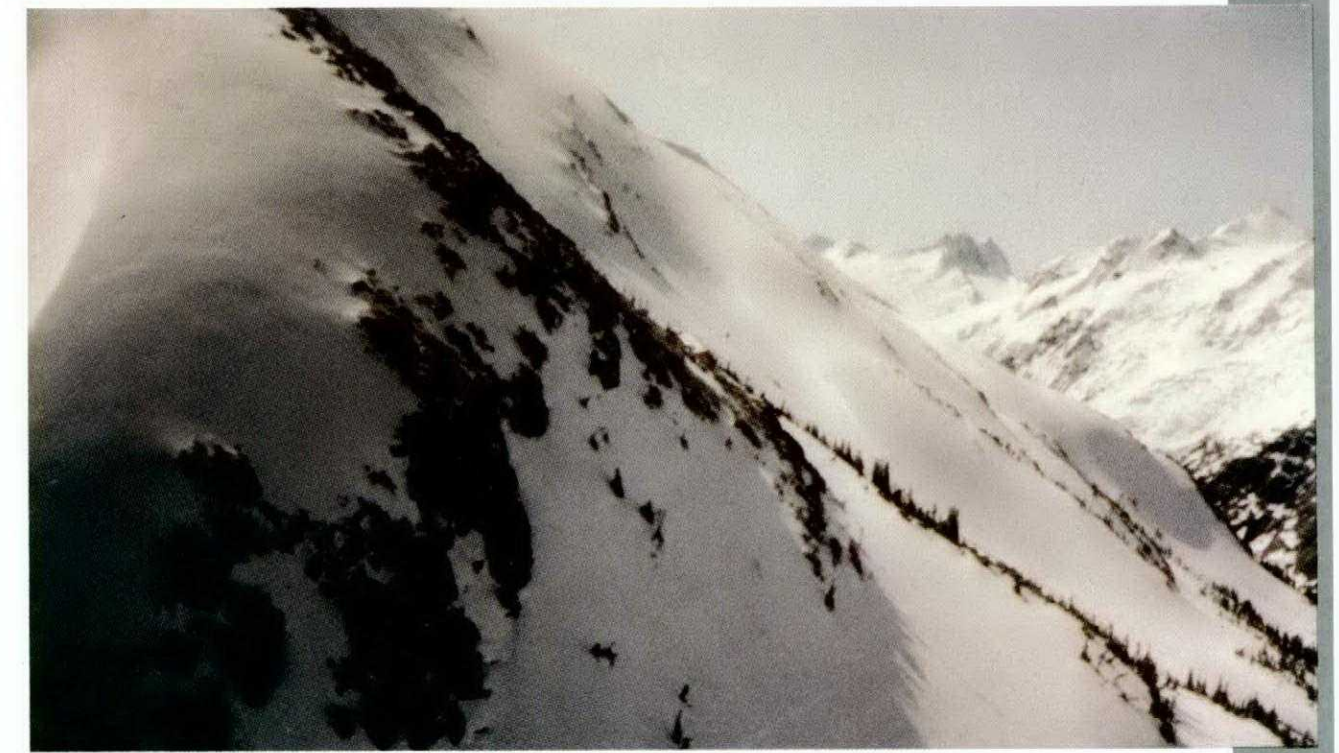
Labrador CH11311
30 avril 1992
15 milles nautiques au sud-est de
Bella Coola (C.-B.)

The Labrador helicopter was involved in a search effort for two hikers missing in the mountains southeast of Bella Coola, B.C. On the third flight of the day the crew took-off from Bella Coola to conduct a short search flight and to pick up a four men ground search party. The rendezvous took place on a steep rocky ridge at 5400' ASL. No suitable landing area was available in the immediate area, so it was decided to hoist the search party aboard using the one man down two men up method. The weather in the vicinity was deteriorating rapidly with variable ceilings, intermittent snow showers and strong gusty winds.

The aircraft entered a ground effect hover with the left side toward the slope. On completion of the third hoist a sudden power loss was experienced on one of the engines and the aircraft began to descend rapidly. The pilot immediately initiated a turn downslope to attempt recovery but there was insufficient altitude remaining. The aircraft struck a rocky outcropping with its left stub wing fuel tank and commenced rolling down the slope about its longitudinal axis. After four to six rolls, the aircraft came to rest inverted in deep snow approximately

Il n'a pas été possible de procéder à un examen détaillé de l'épave à cause des conditions dangereuses qui prévalent sur les lieux. L'enquête visant à trouver la cause de la perte de puissance a donc été reportée jusqu'à ce que les conditions s'améliorent.
