Flight COMMENT

The Canadian Forces Flight Safety Magazine

**Issue 4
1994**

A-JS-000-006/JP-000

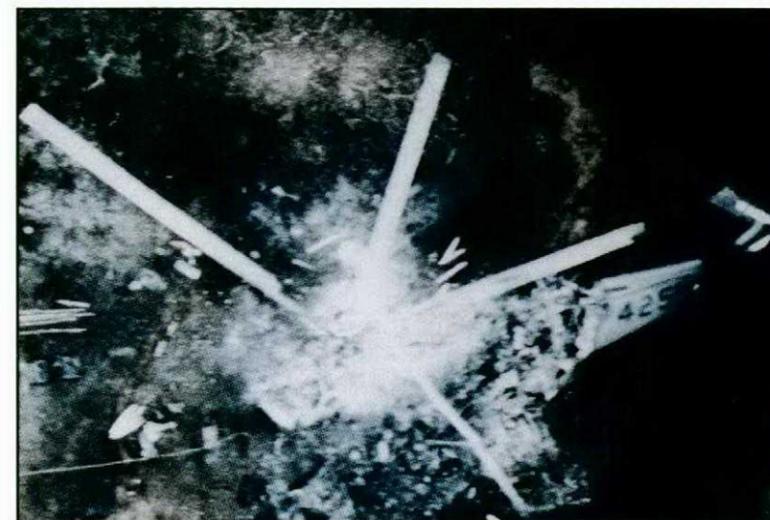
Overhead view of the crash site. / Vue de dessus du site d'écrasement.

According to eye witnesses, the entire front fuselage of the aircraft was engulfed in flames as it descended towards an open field. The aircraft impacted a steep sparsely-trees slope about 50 feet short of the field. The flight engineer and the navigator egressed through the upper half of the personnel door sustaining serious burns and smoke inhalation. Both pilots tragically suffered fatal injuries when the aircraft impacted the ground. Almost the entire aircraft fuselage, with the exception of the tail pylon and the engines, was consumed by the intense post-crash fire.

Evidence strongly suggests that a fuel leak occurred in the number one engine main fuel line and fed the fire while the helo made the emergency descent. The fire was so intense that it burned through the titanium engine deck allowing intense heat and flames to enter the cabin.

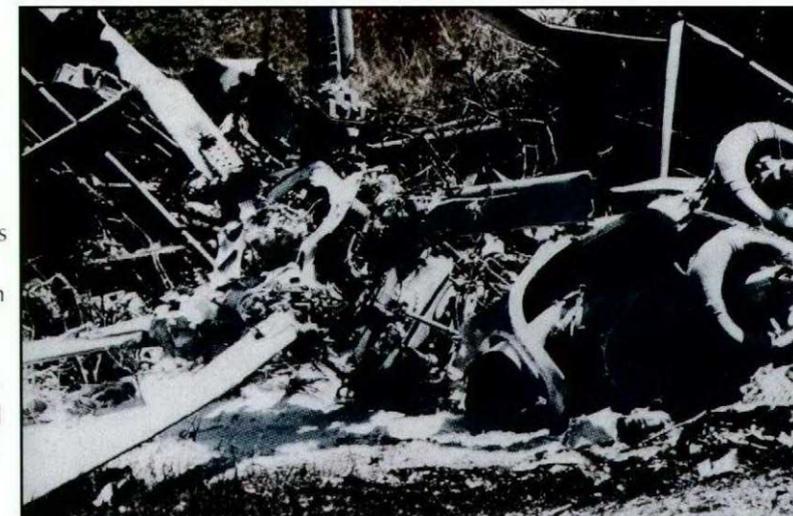
View of CH12425 from the side. / Vue de côté du CH12425.

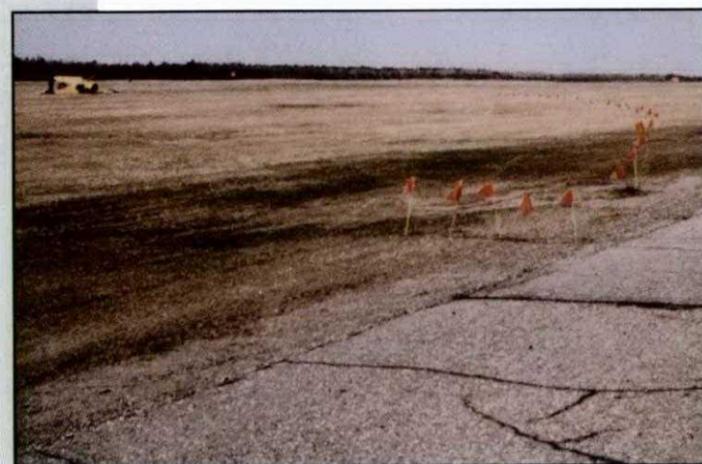
Shortly after the commencement of the take off roll, the tow plane drifted left of the centre line. The pilot stopped the drift but did not correct back to the centre line. A second left drift occurred and again stopped without an attempt to regain the centre line. The right (short rope) glider required both bank and rudder to maintain his briefed position down the right side of

Flags marking path of C-FTGP through the infield. /
La trajectoire du C-FTGP représentée par les drapeaux.

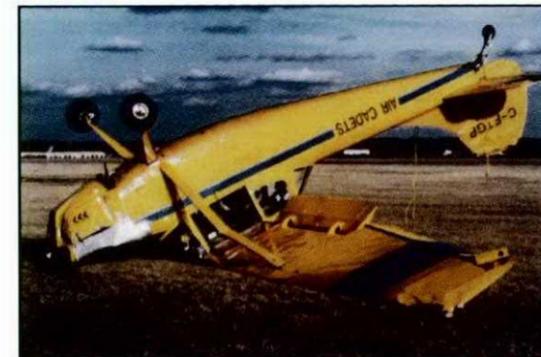
Final resting position viewed from west. / Position d'arrêt, vue de l'ouest.

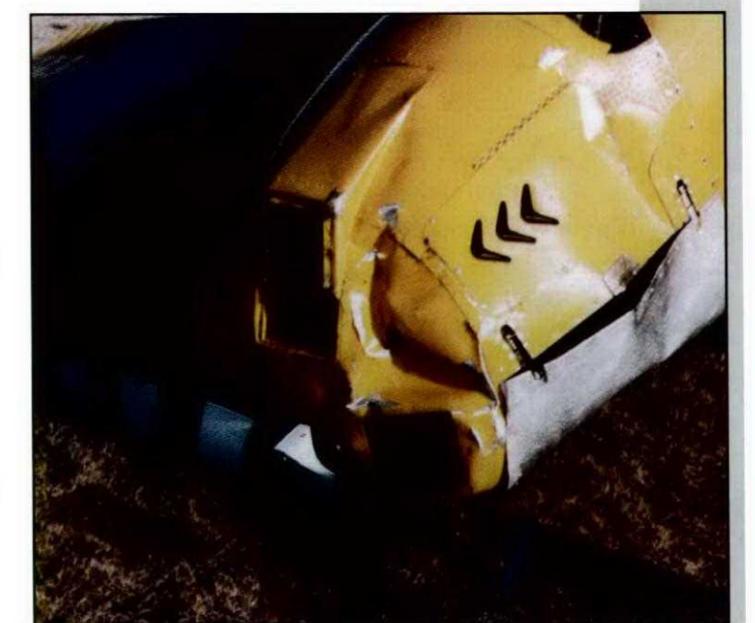
Final resting position and impact marks from nose. / Position finale et point d'impact du nez de l'avion.

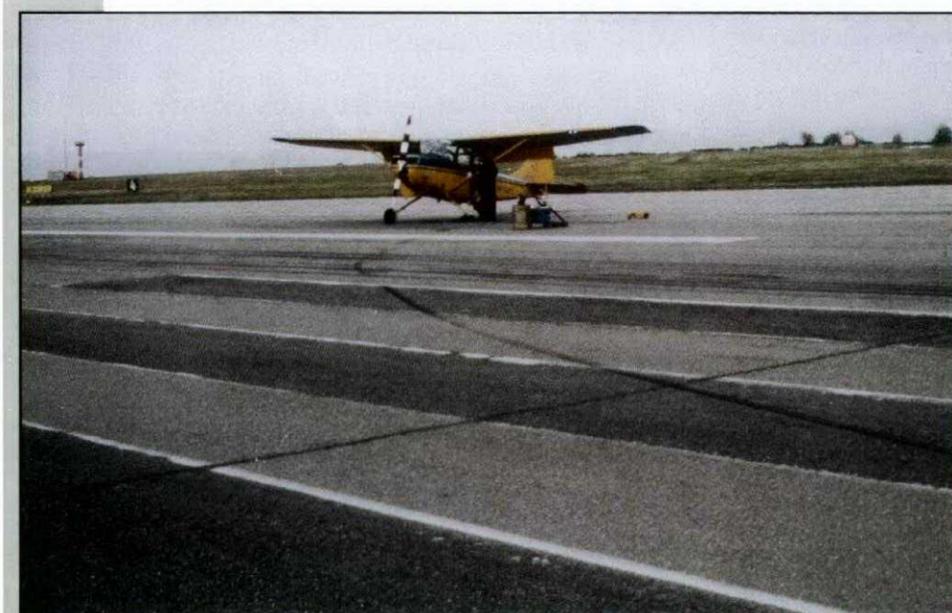
The pilot flew a short-field approach to the left hand side of Runway 36 with the intention of exiting left immediately after landing. The aircraft touched down tail first with a slight crab into the right hand crosswind. As the aircraft began to

Ground-loop skip marks. / Trace de la trajectoire sur la piste.

The Cessna L-19, like most other tail-wheeled aircraft, tends to be directionally unstable while manoeuvring on the ground. As the aircraft decelerates, pilots must be constantly vigilant for any uncommanded heading deviations. Failure to apply rapid and positive corrections can result in a sudden unrecoverable loss of directional control.

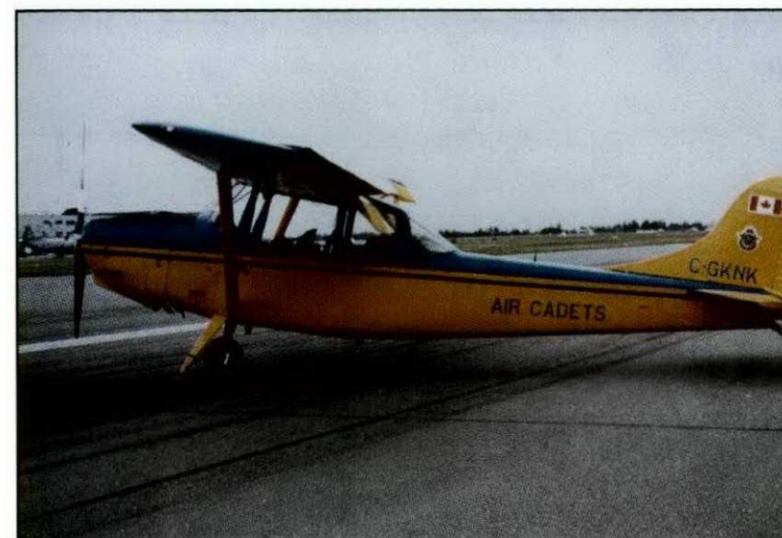
Overall view showing flap setting. / Vue générale montrant la position des volets.

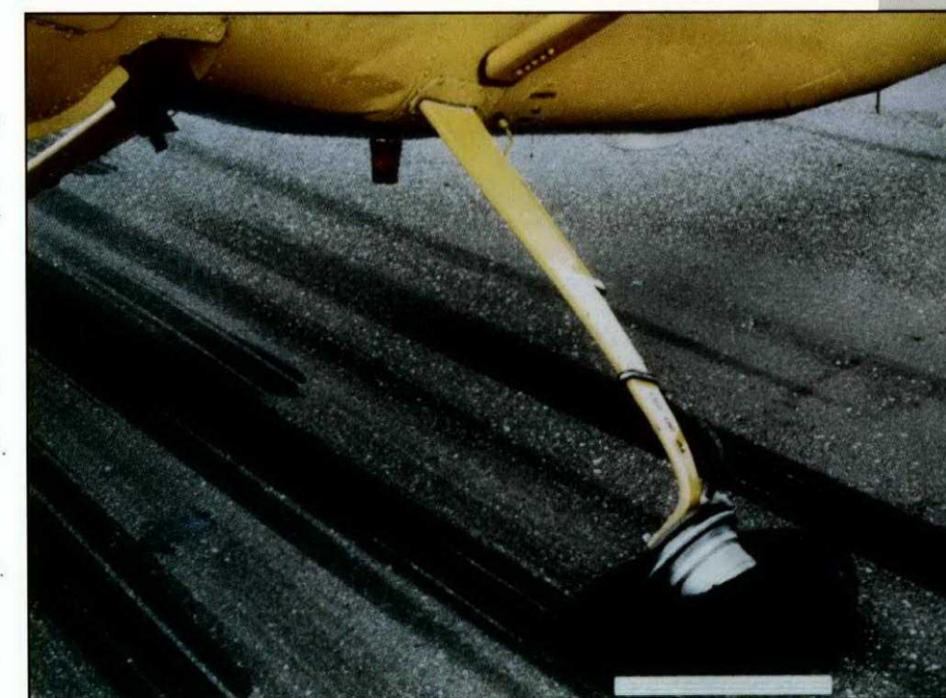
veer to the right, the pilot applied control inputs to regain runway heading but the rate of turn continued to accelerate until directional control was lost. The results were a damaged left main-wheel assembly, a bent landing gear strut and the fuselage adjacent to the landing box was wrinkled. A recent modification to the landing gear attachment point prevented the structural damage usually associated with L-19 ground loops.

Close-up of left main-wheel damage. / Dommages de la roue principale gauche.

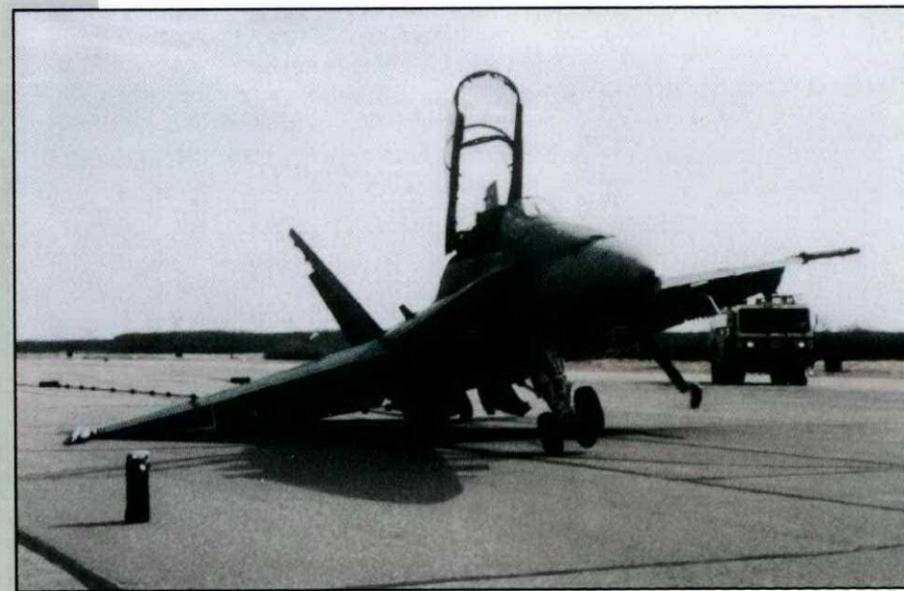
Following a Fighter Weapons Instructor Course (FWIC) work up trip to Primrose Lake Evaluation Range (PLER), the incident aircraft was recovering via PAR to Runway 13L. At approximately 4NM the gear was lowered, followed shortly thereafter by indications of RH main gear unsafe. A low approach to a Tower fly by was made and they confirmed the RH gear was not down. The pilot flew to an orbit north of the base and contacted his Sqn operations. While Sqn Ops referred to the AOs, the pilot carried out all actions listed in the Emergency Checklist. After approximately 10 minutes of attempting to get the gear down without results, the pilot declared an emergency and stated his intention to fly an approach end engagement to Runway 22. The approach and touch down were flown approximately 5 kts fast to facilitate a minimum rate landing. Through cross-controls the pilot was able to keep the right wing up and maintain centreline until cable engagement. Shortly thereafter, the right wing contacted the runway, and the aircraft

Final position of CF188937 after landing. / Position finale du CF188937 après l'atterrissage.

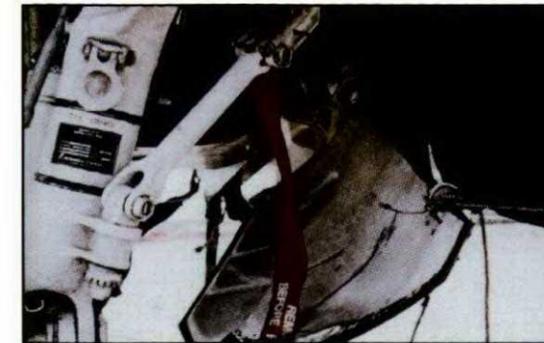
Tout porte à croire qu'à un moment donné au cours de vol, l'axe de charnière (avant) de la trappe avant du train d'atterrissage principal droit s'est libéré. Lorsque le pilote a commandé

Right Hand Main Landing Gear Forward Door damage after recovery. / Dommages de la porte avant du train d'atterrissage principal droit.

Nous devons être toujours vigilants dans l'exécution des tâches de maintenance routinière sur les aéronefs. Même si une tâche donnée peut sembler être d'une grande simplicité, le fait de ne pas suivre à la lettre les normes de maintenance recommandées risque d'entraîner des conséquences catastrophiques. Nous devons tous nous rappeler qu'il faut toujours porter attention aux moindres détails.

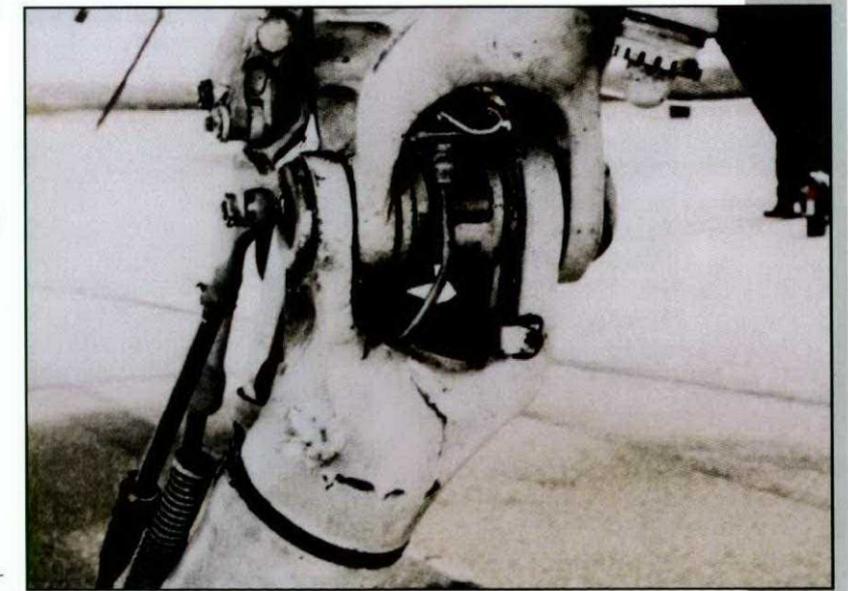
Right Hand Main Landing Gear damage. / Dommages du train d'atterrissage principal droit.
