Flight COMMENT

PROPOS de

4 Accident Resume - CT133266
Résumé d'accident

**Issue 5
1994**

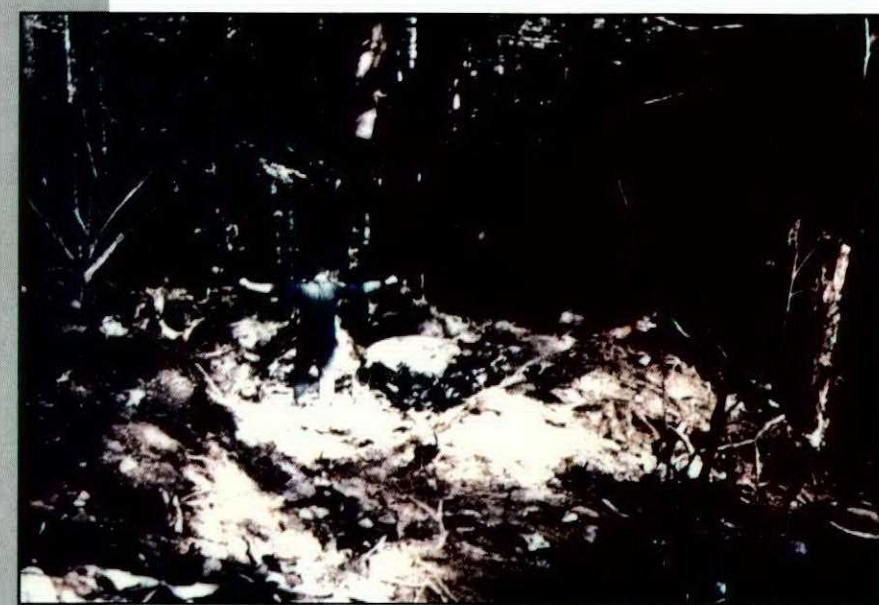
Crash impact area, front view. / Vue de face du point d'impact de l'écrasement.

on impact and a small fuel fed fire continued to burn until extinguished by civilians from the local area. An initial search of the area by SARTECHs did not reveal any traces of the pilot in the badly disrupted wreckage. A massive ground and air search was launched and continued for three days. The pilot was found two nautical miles from the crash site, fatally injured by a hard ground impact as the result of a damaged parachute. Ejection seats, tip tanks and the canopy were found up-track over the following week.

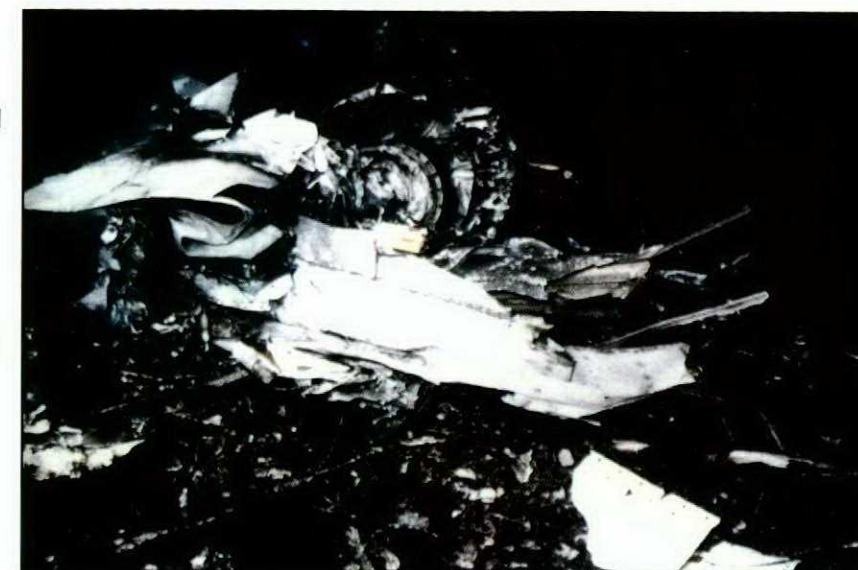
Engine, elevator and part of the fuselage. / Moteur, élévateur et partie du fuselage.

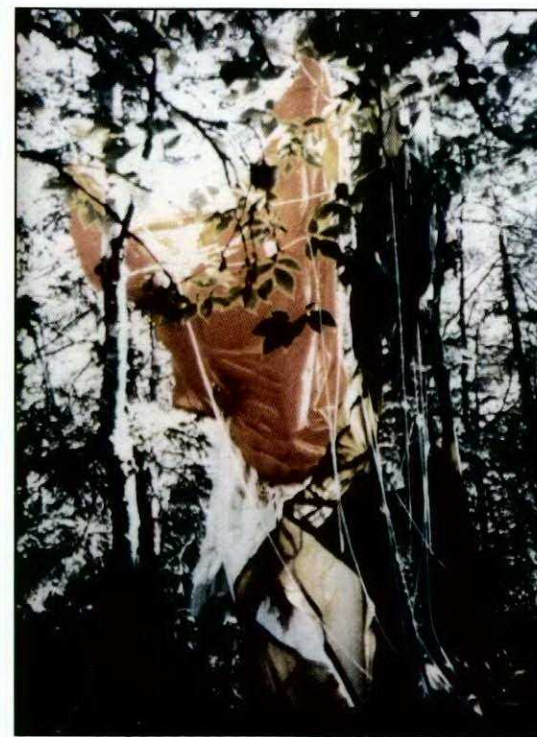
The ongoing investigation is concentrating on two questions: Why did the pilot abandon the aircraft; and, why was the escape system unsuccessful in preventing serious injury? The severely broken up condition of the aircraft has hampered the search for evidence; however, the circumstances of the accident suggest a loss of control due either to aircraft related problems and/or pilot disorientation. Examination of the escape system has shown clear evidence of seat/man/parachute interference. Although no mechanical problems have been found to date, detailed analysis is being conducted to establish whether the escape system problems were the result of a malfunction or of aircraft attitude on ejection.

Pilot's parachute, as found. / Parachute du pilote tel que retrouvé.

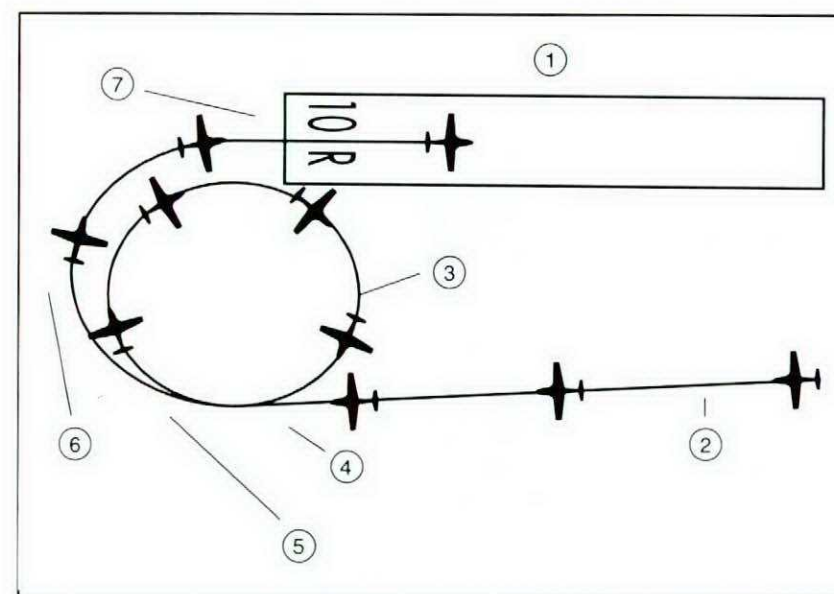
1. note: all a/s and altitudes are approximate
2. Approached on 130R.
3. Forced Landing Check (excluded DC master)
4. Engine Seized: 6000 MSL 160 kts over Low Key
5. Low Key: 3600 MSL 135 kts, Gear lowering started.
6. Final Key: 160 kts Gear; 1 Down. 2 in transit.
7. High Key: 5000 MSL (no extension) 130 kts clean.

Forced Landing Pattern Rwy 10R - Trajectoire d'atterrissage forcé vers la piste 10R

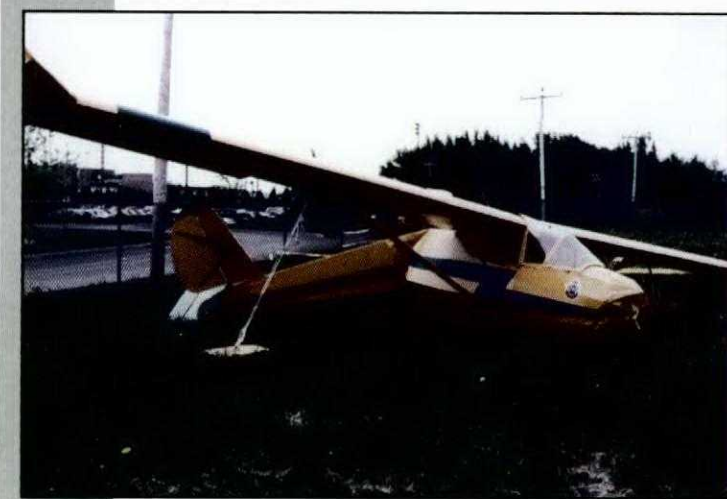
Front side view. / Vue de face.

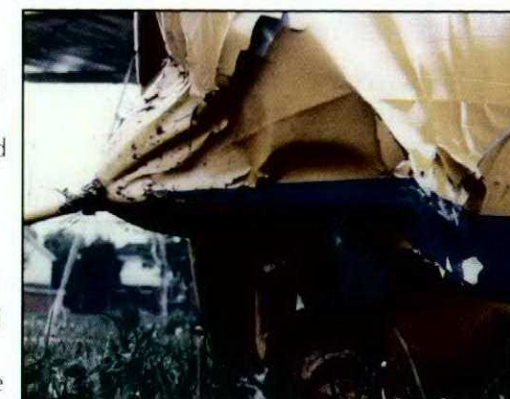
The pilot was caught by winds that, although within the glider's operating limitations, were considerably stronger than he had experienced before. Consequently, by the time that the significance of the conditions became apparent to him there was very limited landing options remaining.

View of the damage to the nose. / Dommages du nez de l'appareil.

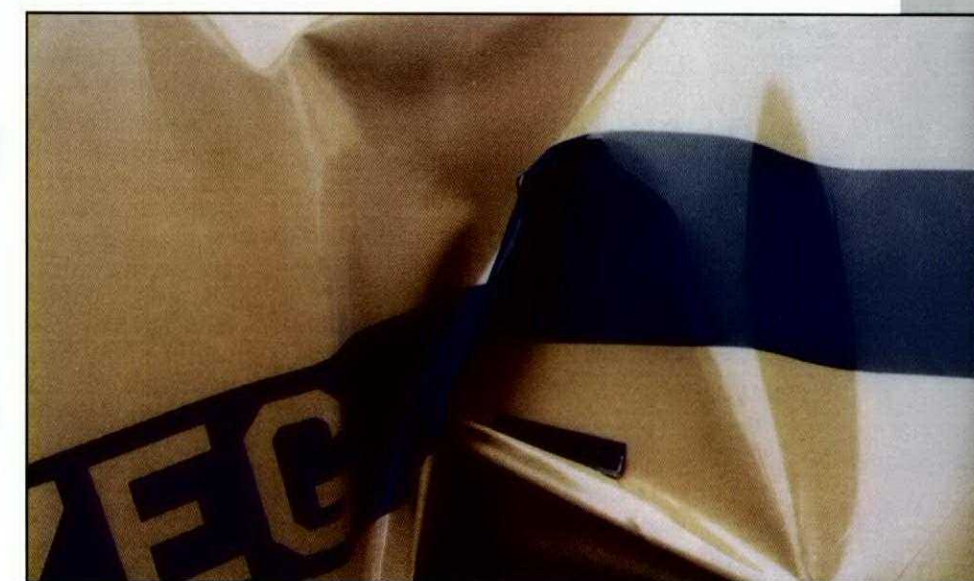
Damage to the fuselage. / Dommages du fuselage.

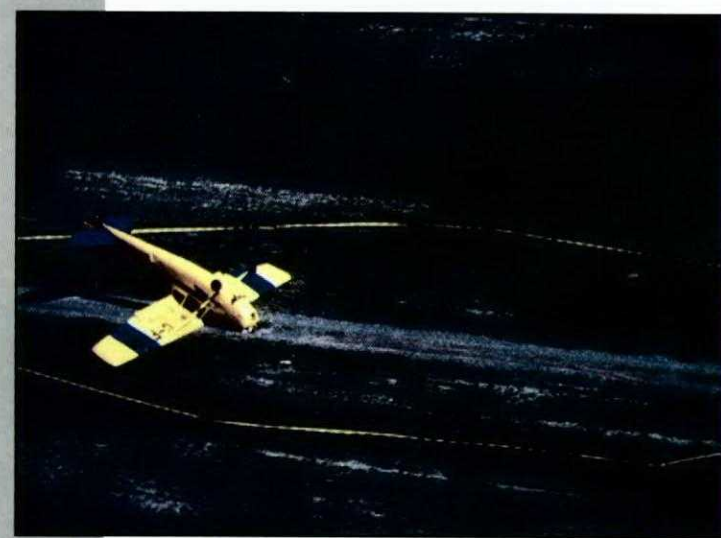
The student glider pilot was on the seventh solo mission and had exhibited normal progress up to the accident. Interviews revealed that the glider pilot identified the steep climb attitude but for an unknown reason applied the correction in the wrong direction, ie., pulling the stick back to

Aerial view of the accident aircraft. / Vue aérienne de l'avion accidenté.

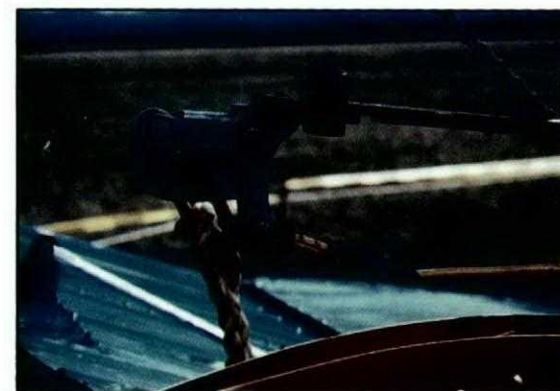
Dès que le pilote de l'avion remorqueur a vu le planeur grimper, il a essayé à plusieurs reprises de larguer le câble. Cependant, l'usure et le mauvais réglage du mécanisme ainsi que l'angle prononcé entre le câble et le crochet ont empêché le largage. La force ascendante exercée sur la queue de l'avion et la faible vitesse de celui-ci ne lui ont pas permis de décoller en toute sécurité. Le pilote a réduit la puissance,

Close up of the tow ring release hook with the tow rope attached. / Système de largage de l'anneau et la corde de remorquage en place dans le crochet.

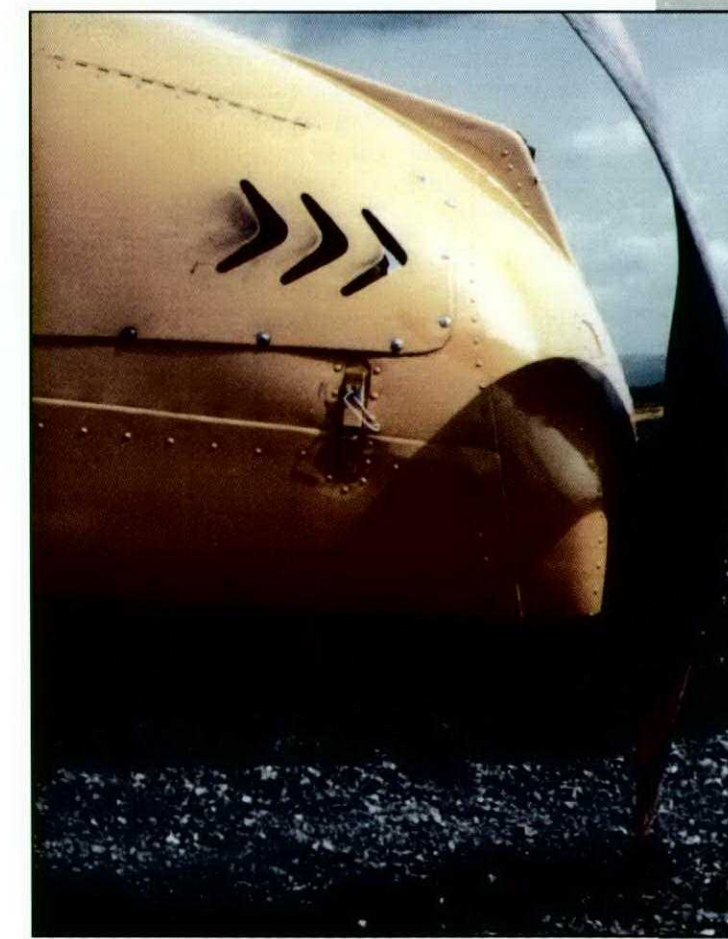
Damage to the propeller. / Dommage à l'hélice.
