Flight COMMENT PROPOS de VOL

Air Command Flight Safety
Commandement aérien
Sécurité des vols

Contents

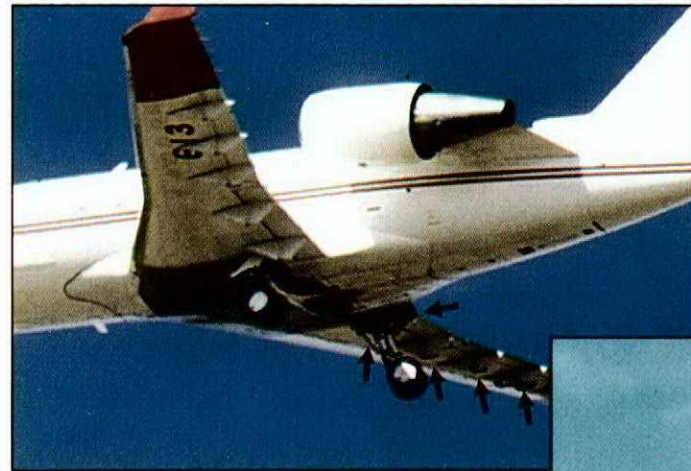
Aircraft on first pass showing damage to right wing and landing gear. / Avion durant la première passe, montrant les dommages à l'aile droite et le train d'atterrissage.

It was determined that the aircraft rounded out high and then nosed over on its initial flapless approach. The aircraft contacted the runway twice as it began to “porpoise” and then overshoot. Scrape marks on the runway from the right wing-tip and flap fairings confirm the point at which the landing gear damage occurred. Damage to the “trunnion” structure within the right wing allowed the landing gear to fall from its normal position and hang from a hydraulic actuator and its hydraulic line. The subsequent fracture of a support bracket put the weight of the landing gear onto a fuel line near the wheel well. The fuel line fractured, causing the right engine to flame out and allowing fuel to stream from the wheel well area. Ignition of that fuel resulted in a massive fire. Despite the fire and the loss of several major aircraft systems, the crew dealt effectively with the situation and performed a successful emergency landing. The crew was unable to open the main door but escaped by the emergency (overwing) exit.

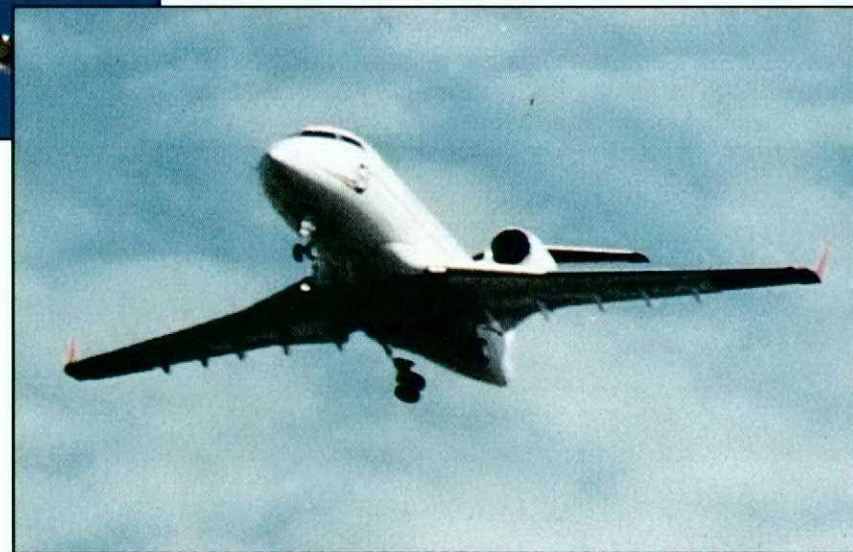
Aircraft on third pass. / Avion durant la troisième passe.

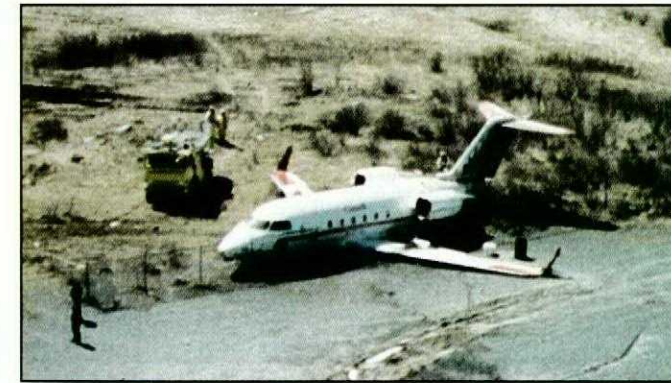
Crash site, showing Rwy 34 in background and beach parking lot in foreground. / Lieu de l'écrasement, montrant la piste 34 et le stationnement de la plage au premier plan.

A bad landing can often be traced to a rushed or unstabilized approach. Data recovered from the Flight Data Recorder indicates that at no point was the approach stabilized. The flapless configuration with its higher-than-normal approach speeds, a challenging crosswind, a circling approach which by design is tight to the runway, and pilot-induced pitch oscillations all combined to make an unstable approach, from which an effective landing was very difficult to achieve. In hindsight, the first approach should have been abandoned. There was no pressing requirement to land from that approach. It is important to keep options open and not become so focused on landing that we fail to consider the alternatives, such as an overshoot.

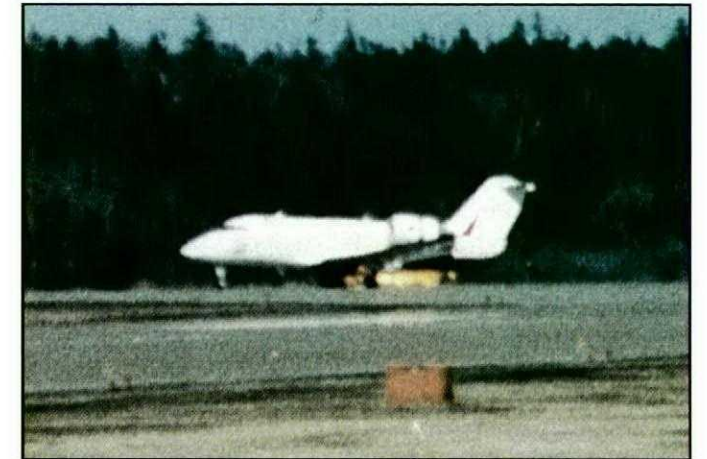
Emergency landing showing fire under fuselage. / Atterrissage d'urgence montrant le feu sous le fuselage.

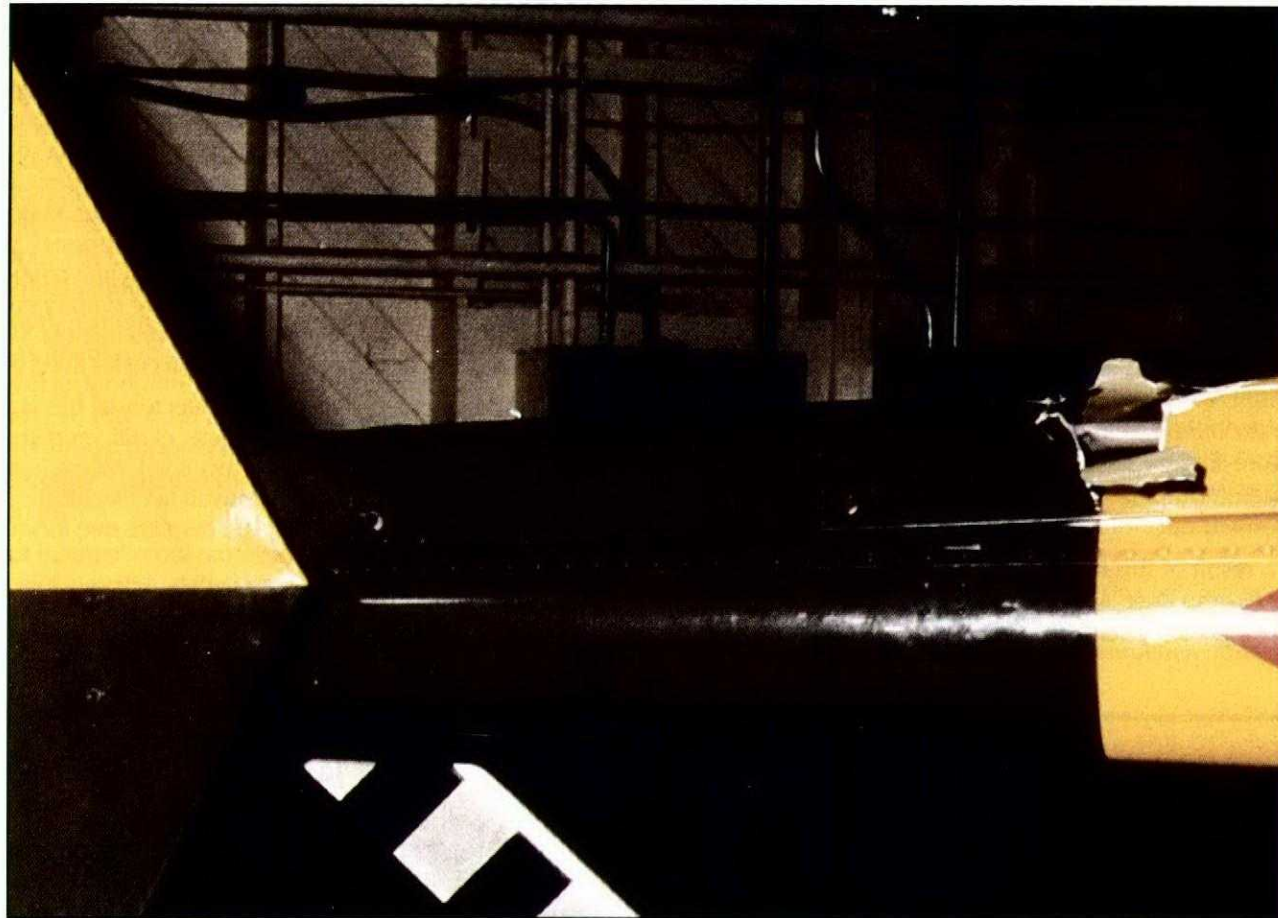
Damage to the tail boom above the red arrow. / *Dompage au mât de queue au-dessus de la flèche rouge.*

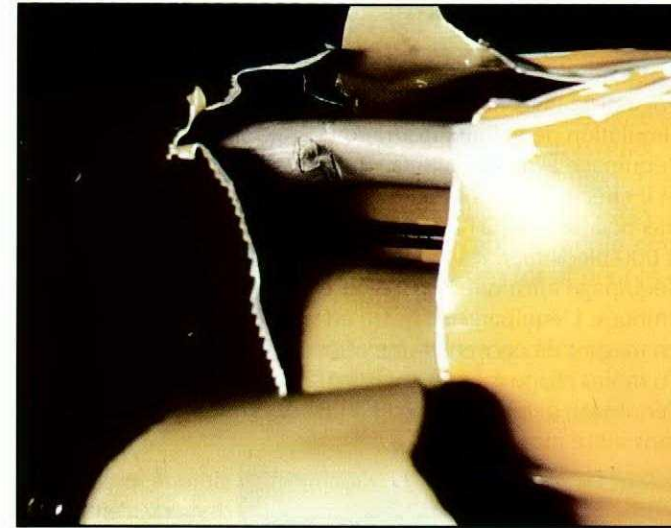
Close-up of the Tail Rotor Drive Shaft. / *Plan rapproché de la transmission du rotor de queue.*

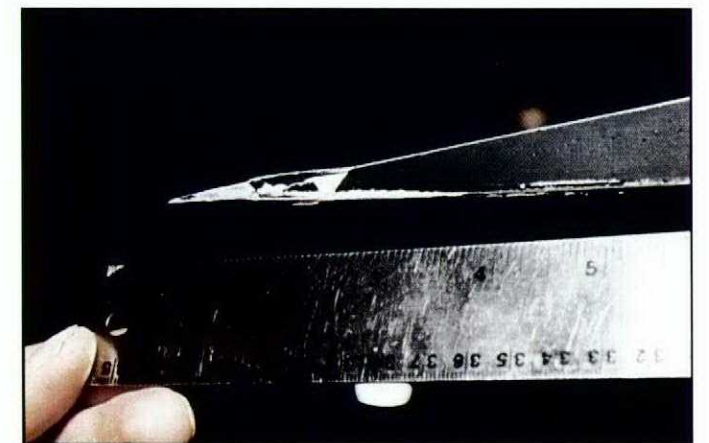
Close-up of the Rotor Blade tip. / *Plan rapproché du bout de la pale.*

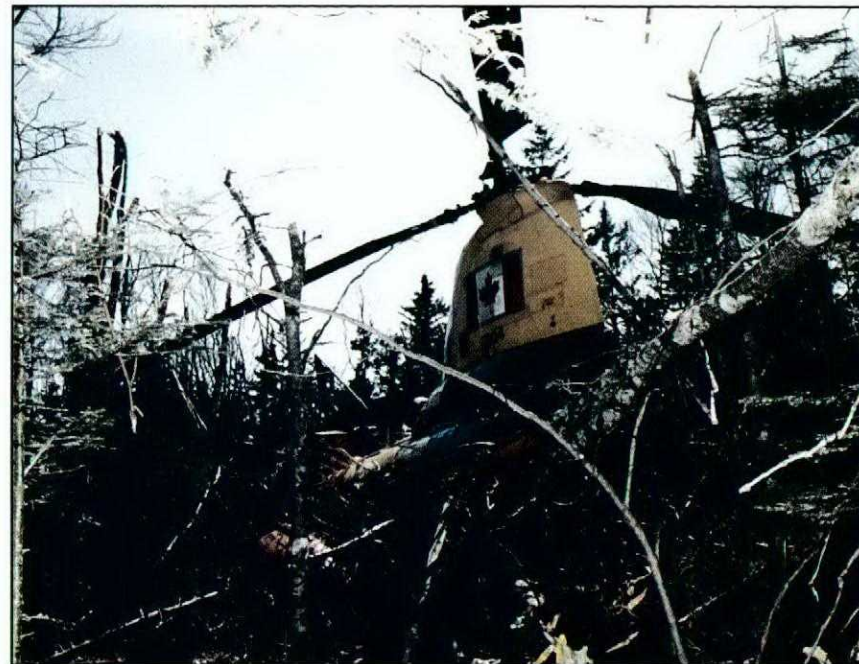
Left rear view of impact area. / Vue arrière gauche de la zone d'impact.

apparent but laboratory tests later determined that the cause was the internal failure of the Fuel Control Unit. With the loss of power in the number two engine in the hover, the AC would have been unable to maintain a hover and the loss of altitude was inevitable.

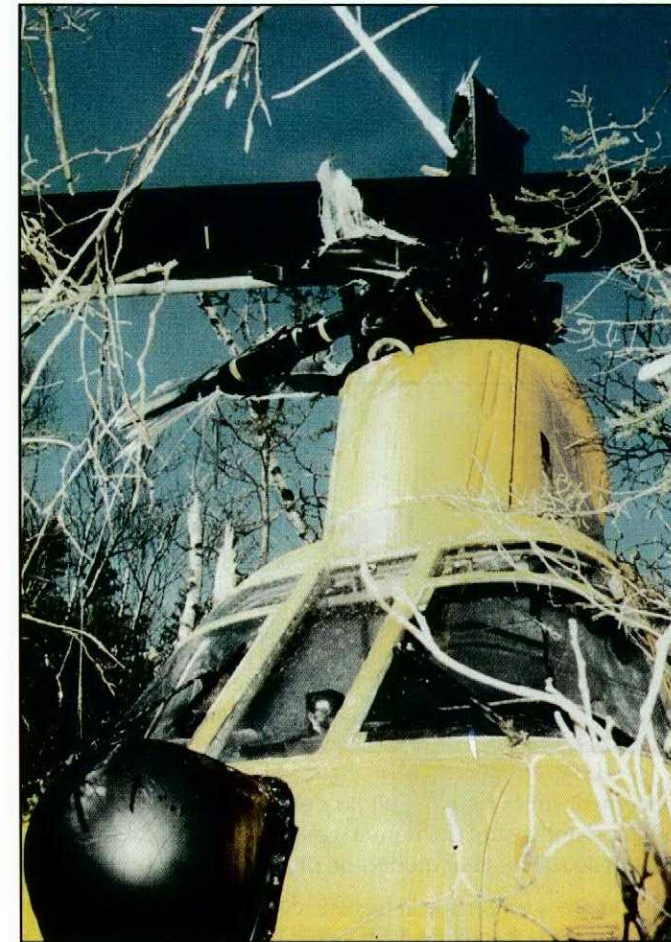
Front view showing Forward Head and Blade Damage. / Vue d'avant, montrant le mât avant et le dommage aux pales.

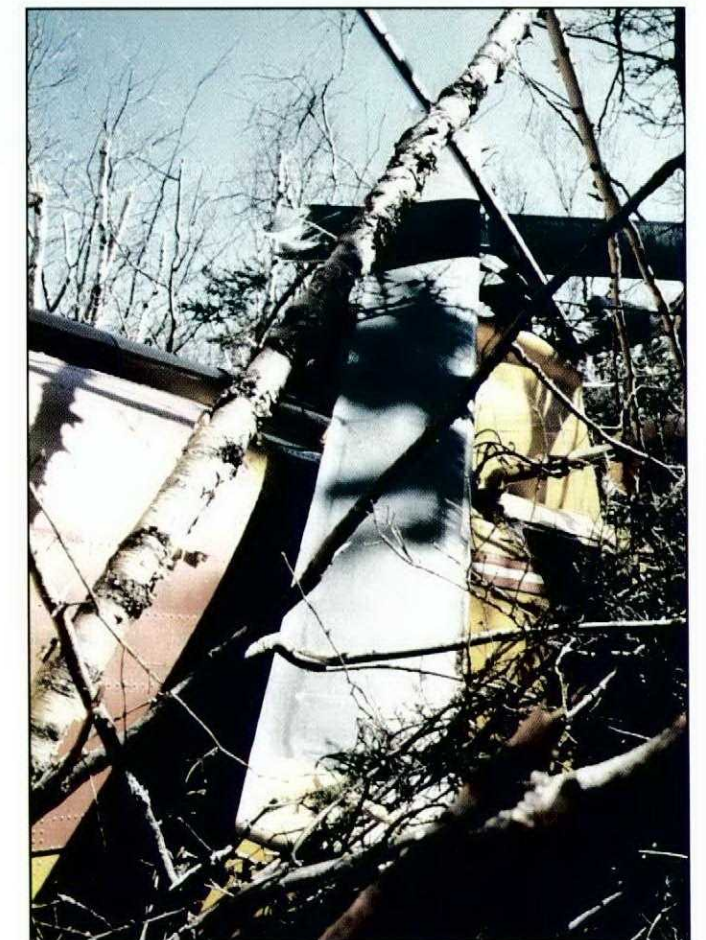
Right hand view looking forward showing Forward Blade Damage. / Vue droite regardant vers l'avant, montrant le dommage aux pales.
