Nouvelles

Numéro 2/2000

Le facteur humain

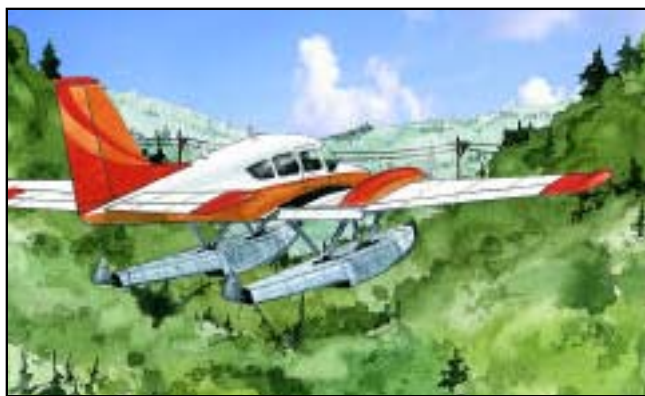
Vue d'artiste des choix restants au pilote, qui est incapable de prendre de l'altitude après son décollage.

L'hydravion a parcouru une distance anormalement longue avant de déjauger en raison de son assiette cabrée due à un centre de gravité déplacé vers l'arrière, en dehors de l'enveloppe, et en raison d'un poids excessif. Cette assiette cabrée des flotteurs dans l'eau a généré une

Le BST a conclu que l'hydravion, à cause d'un poids excessif et d'un centre de gravité en dehors de l'enveloppe, n'a pris son envol qu'après une longue course et n'a pu maintenir un taux de montée suffisant pour éviter les obstacles se trouvant sur sa trajectoire de vol. D'autres facteurs ayant contribué à l'accident sont le stress, le manque d'organisation et la fatigue du pilote.
