Sécurité aérienne

Nouvelles

Numéro 1/2001

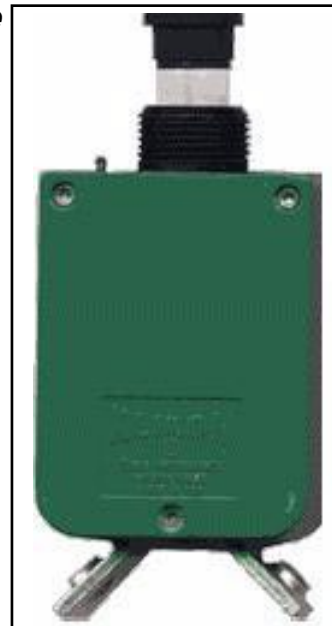
Disjoncteur utilisé en aéronautique
