Sécurité aérienne

Nouvelles

Numéro 2/2001

Collision en vol

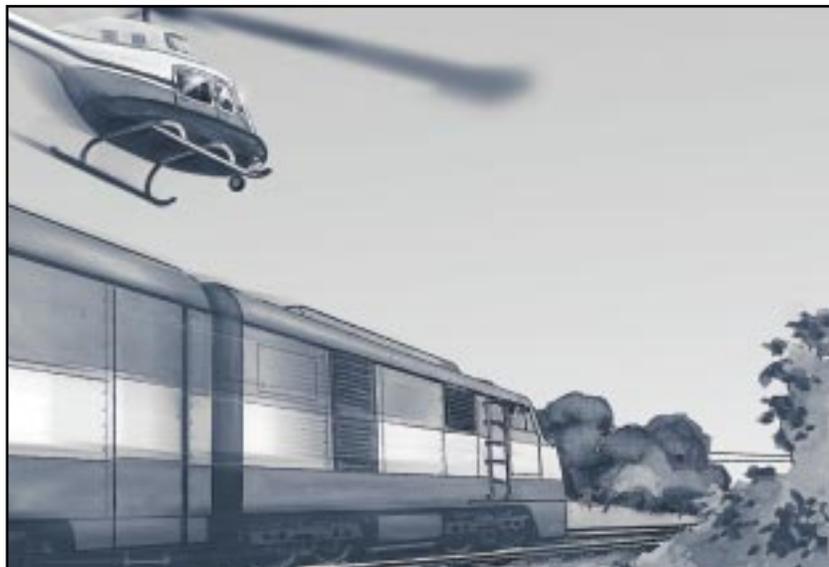
Vue d'artiste de l'instant précédant la collision avec les câbles

Le 26 février 1999, le pilote et deux passagers faisant partie d'une équipe de tournage effectuaient un vol de prises de vues aériennes dans le but de filmer la circulation ferroviaire près de Hinton (Alberta). Alors qu'un train approchait d'Entrance (Alberta), environ cinq milles à l'ouest de Hinton, le pilote a placé l'hélicoptère au-dessus des wagons du train. Lorsqu'il s'est trouvé juste au-dessus du train, environ quarante wagons derrière les locomotives, il a fait descendre l'hélicoptère jusqu'à ce que les patins ne se trouvent à environ 12 pieds au-dessus des wagons et il a accéléré doucement de façon à rattraper les locomotives. Environ 30 secondes après le début du tournage, l'hélicoptère a heurté deux câbles électriques en acier qui traversaient perpendiculairement la voie ferrée. Les câbles ont heurté l'hélicoptère au-dessus du pare-brise puis, comme l'hélicoptère avançait, ils se sont pris dans les biellettes de commande de pas ainsi que dans le mât du rotor principal. Les biellettes de commande de pas ont été sectionnées et le pilote a perdu la maîtrise de l'hélicoptère. L'hélicoptère s'est mis en cabré, a décrit un mouvement de lacet vers la gauche, puis vers la droite, et est parti dans un piqué de 45 degrés, percutant le sol à environ 90 pieds à gauche du train en mouvement et à 600 pieds du lieu où s'était produite la collision avec les câbles. Tous les

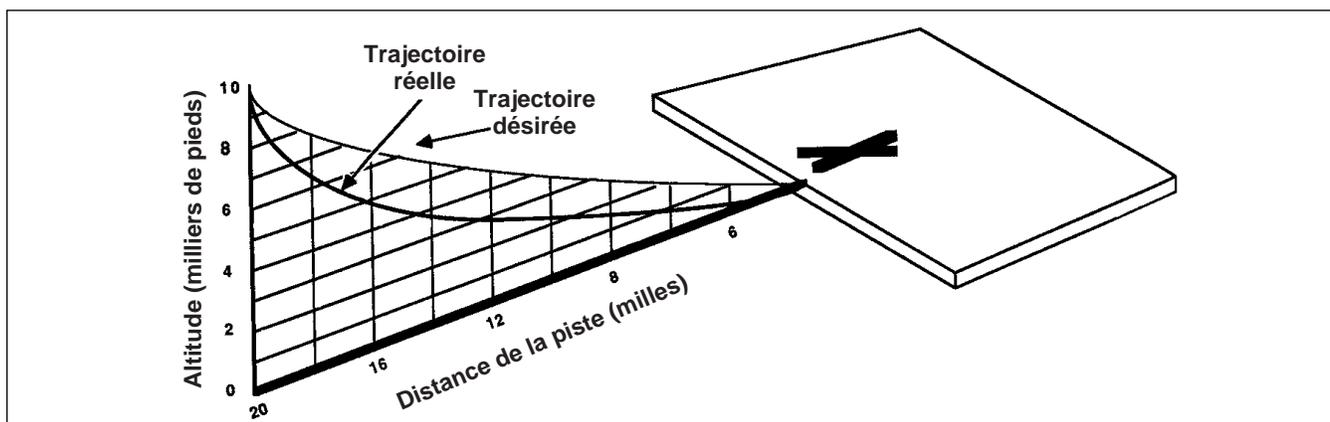
Comparaison du profil d'approche effectué par des pilotes lors d'une approche visuelle de nuit avec les altitudes désirées. L'altitude est en milliers de pieds; la distance est en milles. (Kraft, 1978). Illustration reproduite de "Human Factors in Aviation" de Earl Wiener et David Nagel, Academic Press Inc., 1988, avec permission.
