Nouvelles

Numéro 1/2005

Attention aux tentatives de retour sur la piste

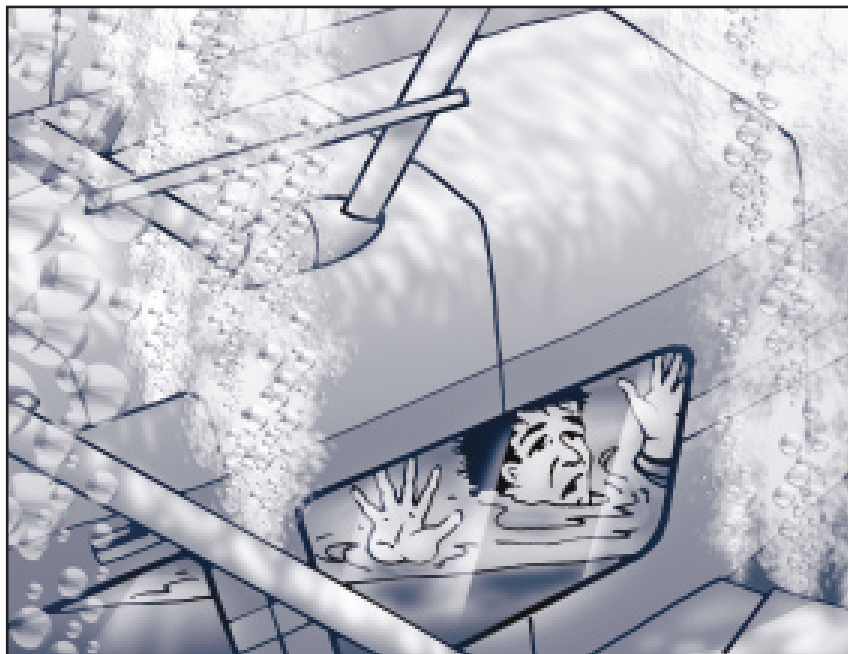
Visualisation dramatique d'un passager pris de panique dans une situation de vie ou de mort, tentant d'évacuer un aéronef sous l'eau. La visibilité vraie serait de beaucoup inférieure à cette illustration.

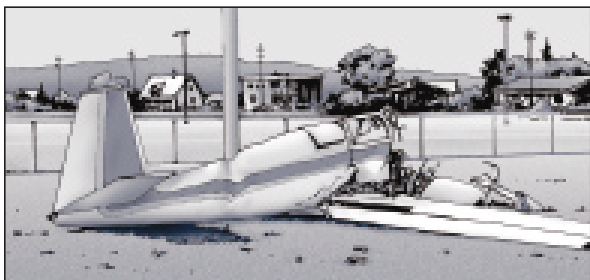
Rapport final numéro A02Q0119 du BST — Panne moteur et perte de contrôle

Le 2 septembre 2002, un Mooney M20E devait effectuer un vol selon les règles de vol à vue (VFR) entre Québec (Qc) et Rimouski (Qc). L'appareil a décollé de la piste 30 à 13 h 46, heure avancée de l'Est, avec le pilote, un instructeur de vol et un passager à son bord. Alors que l'appareil franchissait une altitude de 600 pi ASL, la tour de contrôle a reçu un message radio en provenance de l'appareil qui signalait que le moteur était en panne et qu'un atterrissage d'urgence serait effectué. L'appareil a été vu en virage serré à droite, puis il a piqué du nez et s'est écrasé près d'un terrain de base-ball, à moins d'un NM au nord de l'extrémité de la piste 30. L'appareil a été détruit à l'impact mais n'a pas pris feu. Les trois occupants ont subi des blessures mortelles.

1. Après l'arrêt moteur, le pilote aux commandes n'a pas maintenu la vitesse minimale nécessaire pour assurer la sustentation de l'appareil. L'appareil a décroché alors que l'altitude disponible était insuffisante pour permettre au pilote de faire une manoeuvre de redressement.
2. Le moteur de l'appareil s'est arrêté à basse altitude, ce qui donnait peu de temps au pilote aux commandes pour trouver un endroit propice à l'atterrissage, placer l'appareil à la vitesse de vol plané et effectuer les vérifications en cas d'urgence.
3. À la suite de l'arrêt moteur, le pilote aux commandes a exécuté un virage serré, ce qui a augmenté la vitesse de décrochage.
4. La cause de l'arrêt moteur n'a pas été établie.

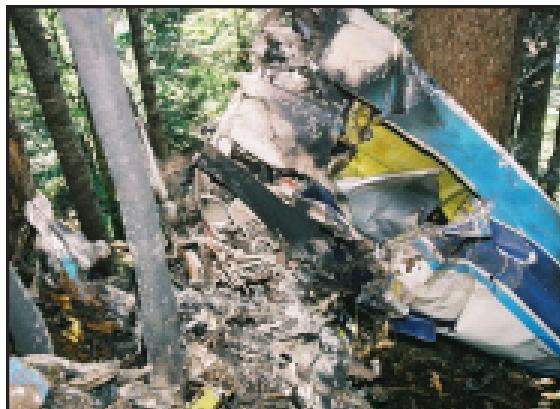
Rapport final numéro A03P0133 du BST — Impact sans perte de contrôle (CFIT)

Le 31 mai 2003, vers 18 h 40, heure avancée du Pacifique (HAP), un Cessna 182 décolle d'une bande d'atterrissage privée, près de Chilliwack (C.-B.), avec à son bord le pilote et quatre parachutistes sportifs. Deux de ces parachutistes sautent à 3 000 pi et deux autres, à 9 000 pi. L'appareil ne revient pas à la bande d'atterrissage. Aucun signal en provenance de l'ELT n'est reçu. Le Centre de coordination des opérations de sauvetage (CCOS) de Victoria est alerté, et des recherches sont lancées. Six jours plus tard, l'appareil est retrouvé sur le flanc nord-ouest d'une montagne du chaînon Skagit, à 4 NM de la bande d'atterrissage privée, à une altitude de quelque 4 600 pi ASL. Un incendie s'étant déclaré à l'impact, la majeure partie du poste de pilotage ainsi que l'aile gauche sont consumées. L'aéronef est détruit, et le pilote subit des blessures mortelles.

À cause des dommages qu'elle a subis à l'impact, l'ELT, qui était armée, ne s'est pas déclenchée, ce qui a nui aux opérations de recherche et sauvetage.

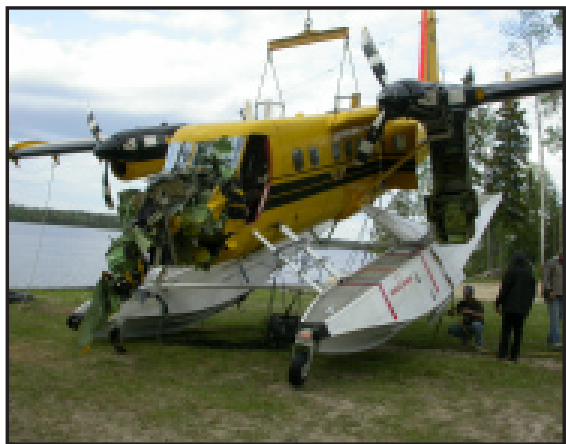
Le 5 juin 2003, un avion amphibie de Havilland DHC-6-300 participe à des opérations de lutte contre les incendies dans les environs du lac Wicksteed, soit à environ 10 NM au nord de Hornepayne (Ont.), avec un pilote à bord. L'avion effectue de l'écopage à partir du lac Wicksteed afin de combattre un incendie qui fait rage tout près. Le lac a une longueur d'environ 7 300 pi, et le relief s'élève doucement autour de ses rives. Il s'agit du troisième écopage à partir du lac, et l'approche est exécutée vers l'est dans des vents légers. Le pilote effectue les vérifications à l'arrivée, sort les écopages afin de commencer le remplissage des flotteurs-réservoirs et touche l'eau du lac. Peu de temps après, il voit de l'eau qui est projetée des événements de trop-plein situés sur le

dessus des flotteurs, indiquant que les réservoirs sont pleins. Il presse un bouton se trouvant sur le manche afin de rentrer les écopes et, immédiatement, l'avion pique dans l'eau, les ailes à l'horizontale, et il commence à couler. L'accident se produit vers 18 h, heure avancée de l'Est. Le pilote se dégage de l'avion et s'agrippe au côté de l'avion partiellement submergé. Un témoin de l'accident saute immédiatement dans un bateau motorisé en aluminium et porte secours au pilote, tandis qu'un second témoin se rend à Hornepayne afin d'alerter les autorités et les services d'urgence. Dès que le pilote regagne la rive, il est amené dans un chalet qui se trouve tout près, où il demeure jusqu'à l'arrivée des services d'urgence. L'avion se dépose au fond du lac peu profond en position inversée, les flotteurs dépassant au-dessus de la surface de l'eau.

1. Les procédures d'utilisation normalisées (SOP) de l'exploitant de l'appareil n'ont pas été suivies et la liste de vérifications intitulée *Actions vitales* n'a pas été passée en revue en entier pendant l'approche. Par conséquent, l'interrupteur d'armement des trappes de largage du panneau central n'a pas été placé en position « OFF » après le largage d'eau précédent et avant l'opération d'écopage.

L'exploitant a vérifié tous les Twin Otter de sa flotte afin de s'assurer que chacun des boutons-poussoirs des trappes de largage était bien équipé d'un cache. Il s'assurera à l'avenir de la normalisation de toutes les modifications apportées aux avions afin de réduire les risques que les systèmes soient actionnés par mégarde.

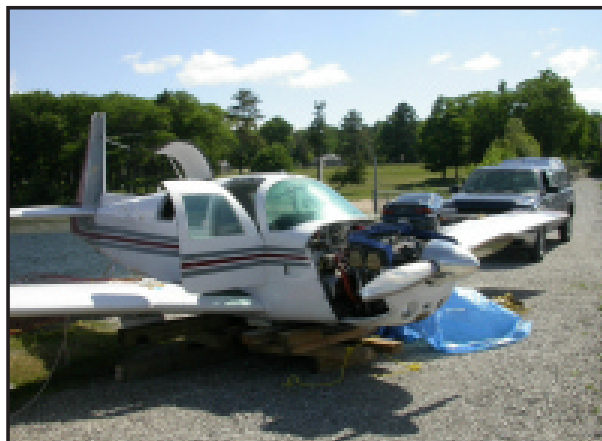
Rapport final numéro A0300156 du BST — Panne moteur et amerrissage forcé

Le 24 juin 2003, un Mooney M20E n'ayant à son bord que le pilote décolle de l'aéroport Midland/Hurononia (Ont.) à 7 h 15 HAE, pour un vol VFR à destination de Charleston (Virginie occidentale). Quelques minutes après le décollage, le pilote lance un appel de détresse à la station d'information de vol (FSS) de Toronto/Buttonville en indiquant que son moteur perd de la puissance et qu'il se dérouta sur l'aéroport de Collingwood pour un atterrissage d'urgence. Peu après, il signale une panne moteur totale et son intention de faire un amerrissage forcé dans la baie Georgienne. À 7 h 23, il signale à la FSS de Toronto/Buttonville qu'il se trouve à 7,5 SM de Collingwood, à une altitude de 3 000 pi ASL et que son ELT est armée. Ce message radio est le dernier reçu de l'avion. L'appareil percute la surface de l'eau peu après. Deux pilotes qui volent dans les environs entendent l'appel de détresse. Ils se portent tous deux volontaires pour rechercher le Mooney dans la zone de la dernière position signalée, mais leurs recherches ne donnent aucun résultat. Le Centre de coordination des opérations de sauvetage (CCOS) est alerté et, à 9 h 12 HAE, on repère l'avion immergé à une profondeur de 58 p, à cinq NM à l'ouest-sud-ouest de Wasaga Beach (Ont.). Des plongeurs sont amenés sur place par hélicoptère. Ils plongent à 9 h 32 pour examiner l'épave, mais le pilote demeure introuvable. Après le départ du personnel de recherche et de sauvetage, les plongeurs de la police reprennent les recherches et ils découvrent le corps du pilote vers 19 h 30 HAE.

1. L'examen du servomécanisme de carburant a révélé la présence d'une contamination par l'eau et de corrosion dans l'unité de dosage du servomécanisme de carburant, ce qui a réduit la pression carburant de sortie vers les injecteurs de carburant. Le moteur s'est arrêté par manque de pression carburant et le pilote a dû effectuer un amerrissage forcé.
2. L'ELT n'a pas émis de signal de détresse après avoir été réglée sur la position ON. L'absence de signal de la radiobalise a sans doute prolongé le temps nécessaire au personnel de recherche et de sauvetage pour localiser l'avion. △

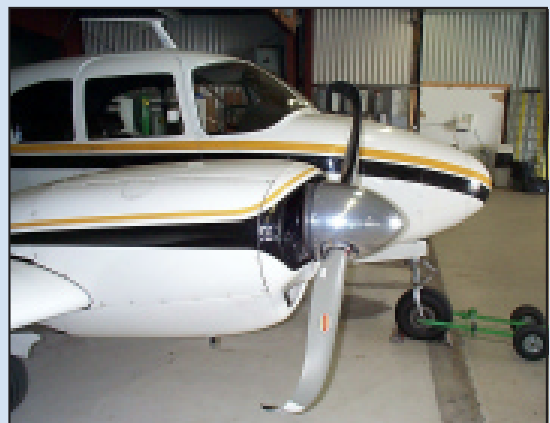
Voici un incident qui aurait pu arriver à tout un chacun, et dont nous pouvons tirer leçon. Le pilote, dans son Piper PA-23-160 Apache, venait de décoller d'une longue piste avec revêtement lorsqu'il s'aperçut que de l'essence fuyait du bouchon d'avitaillement de l'aile gauche. Le bouchon de réservoir de carburant avait été mal fermé après l'avitaillement ou pendant une inspection extérieure. Le pilote décida qu'il lui restait suffisamment de longueur de piste pour effectuer un atterrissage droit devant lui et il abaissa des volets ainsi que le train d'atterrissage. Malheureusement, le train n'eut pas le temps de terminer son cycle de sortie et l'aéronef atterrit sur le ventre. Les deux hélices furent tordues et les volets endommagés. En pareil cas, un circuit rapide pour retourner au point de départ aurait probablement suffi à résoudre le problème. Une indication de porte ouverte ou de porte de soute ouverte pourrait mener au même genre de situation. La règle d'or en aviation reste toujours la même : *Piloter, Naviguer, Communiquer.* △

Les hélices après l'accident, irréparables.

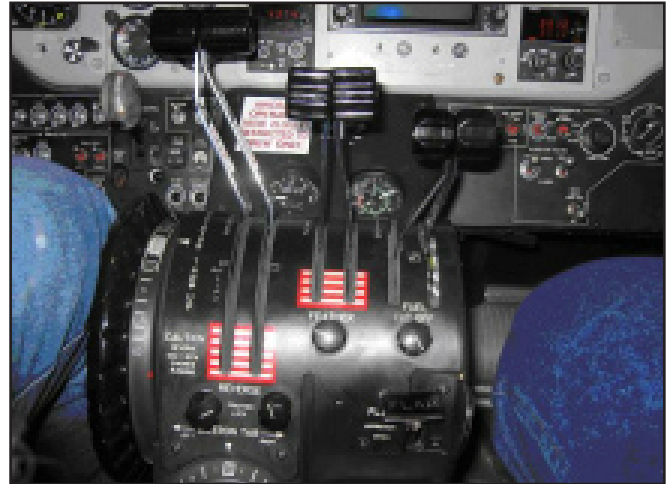
Manettes des gaz coincées ou mauvaise technique utilisée par le pilote?

Le 3 juin 2004, durant des exercices de formation, le commandant de bord d'un Beech 99 Airliner n'a pas été en mesure de pousser sur les manettes des gaz au cours d'une procédure d'approche interrompue. Durant la remise des gaz, le commandant de bord a annoncé l'augmentation de la puissance et la rentrée du train d'atterrissage et des volets, mais il a découvert que les manettes des gaz étaient coincées lorsqu'il a tenté de les déplacer. Le train et les volets ont été rentrés par le pilote instructeur assis en place droite. L'avion, dont la puissance était réduite, a commencé à toucher le sol. Le pilote instructeur a alors poussé sur les manettes en tentant d'aider le commandant de bord. Les moteurs ont fini par réaccélérer et la remise des gaz a été effectuée. L'équipe l'ignorait, mais la nacelle ventrale avait touché la piste avant la remise des gaz. Les dommages à la nacelle ventrale ont été découverts plus tard durant une inspection de maintenance.

NDLR : Transports Canada a examiné cet incident et est d'avis que les manettes de gaz fonctionnaient normalement, qu'elles n'étaient pas « coincées » et que l'avion ne montrait aucune anomalie ni aucun problème de conception. La butée de ralenti est conçue de façon telle que les manettes ne peuvent être tirées pour être mises en inversion de pas que si elles sont soulevées et, à l'opposé, elles ne peuvent être poussées pour donner une puissance normale que si elles n'ont pas été soulevées. Dans le cas présent, lorsque le pilote a soulevé par inadvertance les manettes, celles-ci ne se sont pas déplacées vers l'avant parce qu'elles étaient bloquées par le cran avant de

ralenti. Tous les avions de la famille King Air sont conçus de la même façon. Les manettes étaient « bloquées » par le cran, mais elles n'étaient pas « coincées ». Dans le cas en question, les manettes fonctionnaient comme elles le devaient.

L'exploitant a vérifié les autres avions de ses flottes de Beech 99 et de King Air A100 et a découvert que cette situation pouvait se produire dans tous ses appareils si on soulevait suffisamment les manettes. L'exploitant a depuis inclus cette mise en garde dans le plan de la formation au sol. On ne sait pas à quel modèle de Beech 99 et de King Air cette anomalie s'applique. Cependant, le coincement des manettes des gaz de n'importe quel modèle pourrait entraîner des conséquences fâcheuses, si une augmentation immédiate de la puissance était requise et qu'il était impossible de l'obtenir. Les renseignements qui précèdent sont fournis afin de permettre la prise de toute mesure de suivi jugée appropriée.

Il est acceptable qu'un pilote exerce une pression vers le haut suffisante pour que les manettes se butent au « cran » et que le mouvement vers l'avant soit bloqué, prévenant ainsi l'augmentation de la puissance au-delà du ralenti. Cependant, dans le cas en question, le nœud du problème se situait au niveau de la force exercée vers le haut couplée à la procédure de rentrée du train (et des volets) avant l'atteinte de la pleine puissance ou de la puissance maximale continue. La procédure, comme elle est décrite dans la lettre ci-dessus, est contraire aux procédures recommandées dans le manuel de vol et contraire aux règles de professionnalisme en aéronautique. Le manuel de vol laisse entendre qu'avant de rentrer le train, il faut non seulement obtenir la puissance, mais il faut également obtenir un taux de montée franc. Le fait de laisser le train sorti jusqu'à l'obtention de la puissance permet de s'assurer que l'avion touche le sol sur ses roues dans l'éventualité où le taux de descente ne serait pas stoppé à temps. TC est d'accord pour dire que le « coincement » des manettes des gaz mériterait de faire l'objet d'une enquête et d'être corrigé, mais croit par ailleurs que, dans le cas en question, le mot « coincement » ne décrit pas adéquatement ce qui s'est passé. Les plus importantes leçons à tirer de cet incident sont les faiblesses dans la technique utilisée par le pilote, les pratiques de formation sécuritaires, la gestion des ressources de l'équipage, les procédures d'utilisation normalisées et le respect des procédures du manuel de vol. Rentrer les volets et le train avant d'avoir atteint la puissance et la vitesse de montée démontre clairement un manque de professionnalisme et est contraire aux procédures du manuel de vol de l'avion. Ces questions ont été abordées avec l'exploitant concerné. △
